**PROGRAM PRAC KONSERWATORSKICH
PRZY KOŚCIELE POD WEZWANIEM
ŚW. JÓZEFA W MARKUSZOWIE**

Kraków, styczeń 2017

I. PRZEDMIOT PRAC

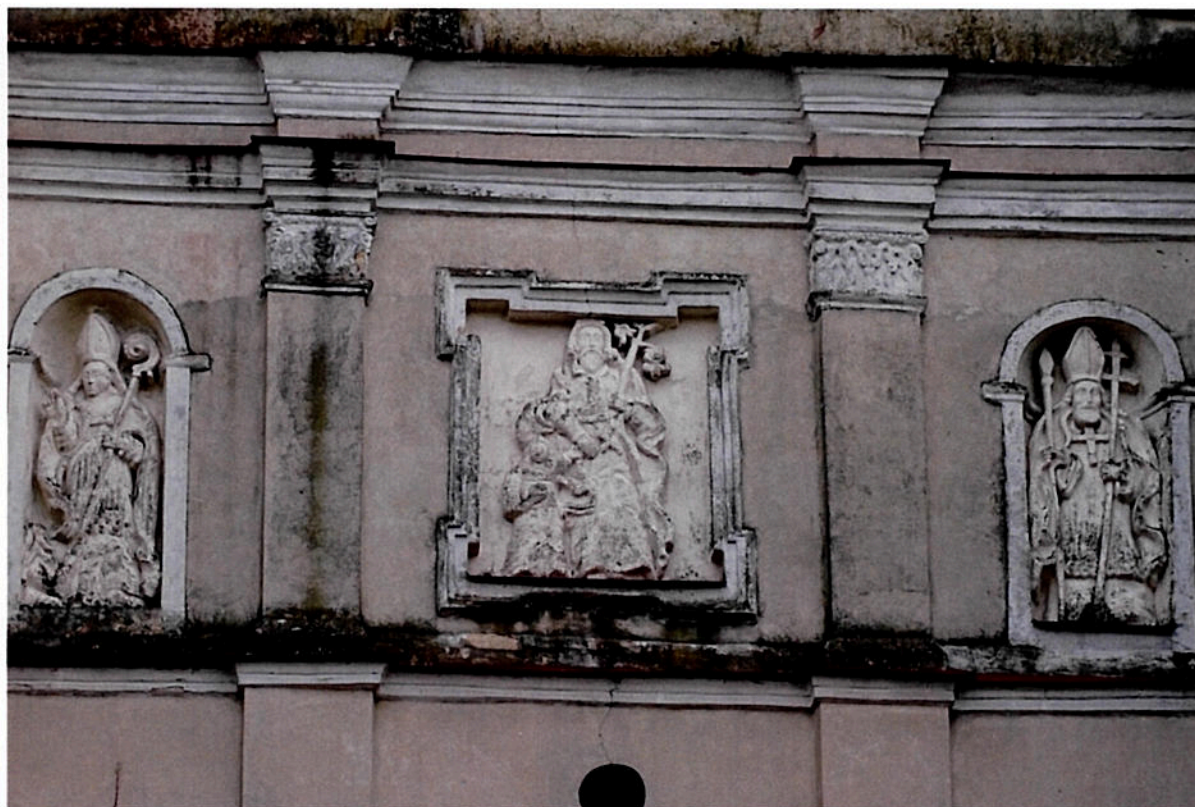
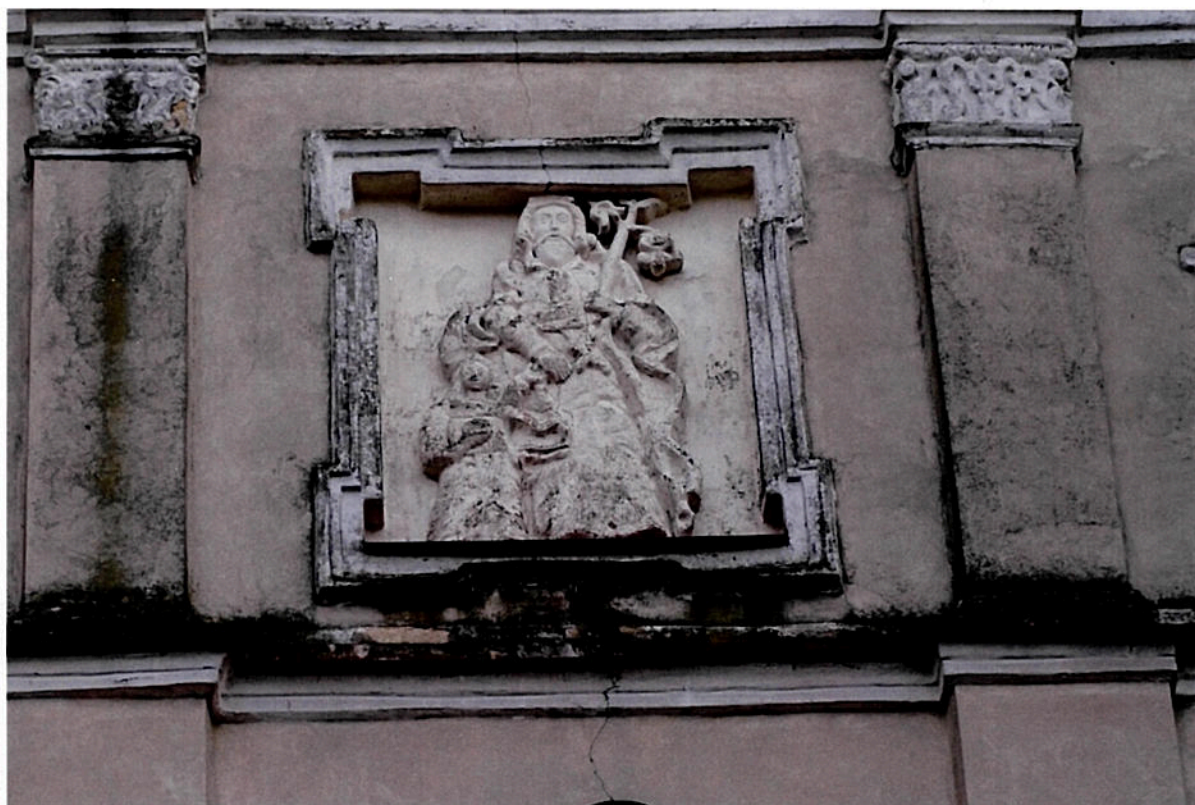
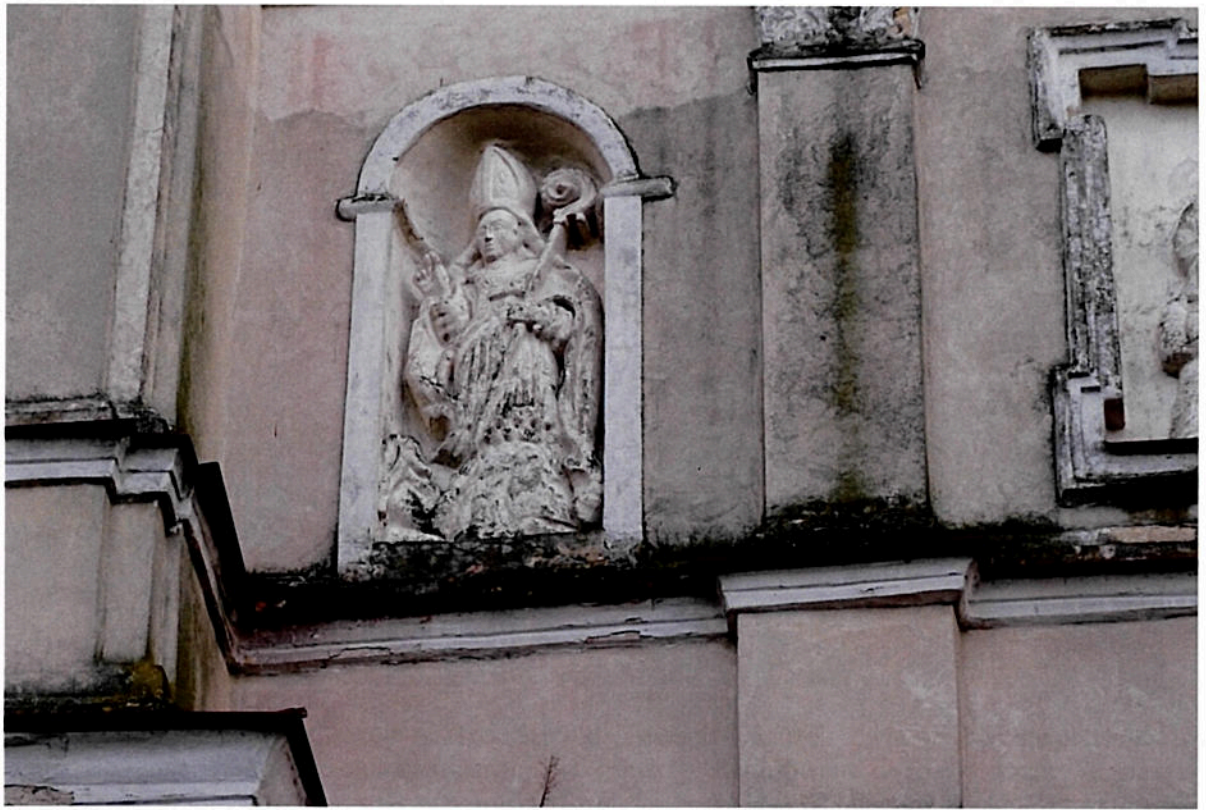
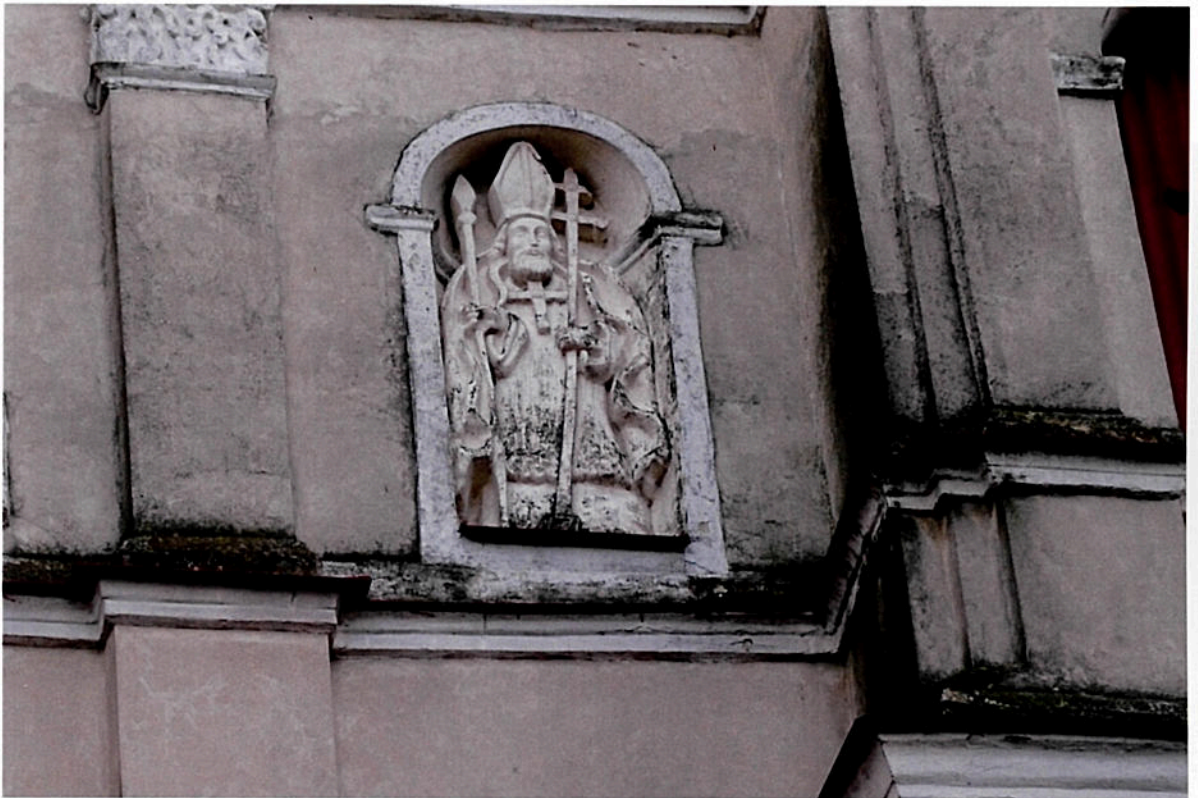
Fot. 3-6 Kościół p. w. Św. Józefa w Markuszowie. Elewacja frontowa, trzy płaskorzeźby umiejscowione wzdłuż trzeciej kondygnacji. Widoczny bardzo zły stan płaskorzeźb; zatracona, uogólniona forma oraz zły stan techniczny na skutek wykonanych napraw i wtórnych nawarstwień cementowych.

11. Określenie zasięgu dawnych napraw i cementowych zapraw na płaskorzeźbach.
12. Usunięcie z powierzchni płaskorzeźb warstw malarskich i cementowych tynków po przez delikatne ich odkucie. Usunięcie podobnych warstw i uzupełnień z elementów detalu architektonicznego.

13. Oczyszczenie płaskorzeźb i elementów architektonicznych szczotkami z resztek starych nawarstwień.
14. Usunięcie z powierzchni płaskorzeźb i detalu ewentualnych kolonii mikroorganizmów, glonów oraz zabrudzeń poprzez użycie gorącej pary lub innych metod dobranych na podstawie przeprowadzonych prób.

16. Uzupełnienie ubytków zaprawą wapienno-piaskową.
17. Opracowanie powierzchni płaskorzeźby.
18. Hydrofobizacja powierzchni płaskorzeźb i detalu architektonicznego preparatem Funcosil SL f. Remmers

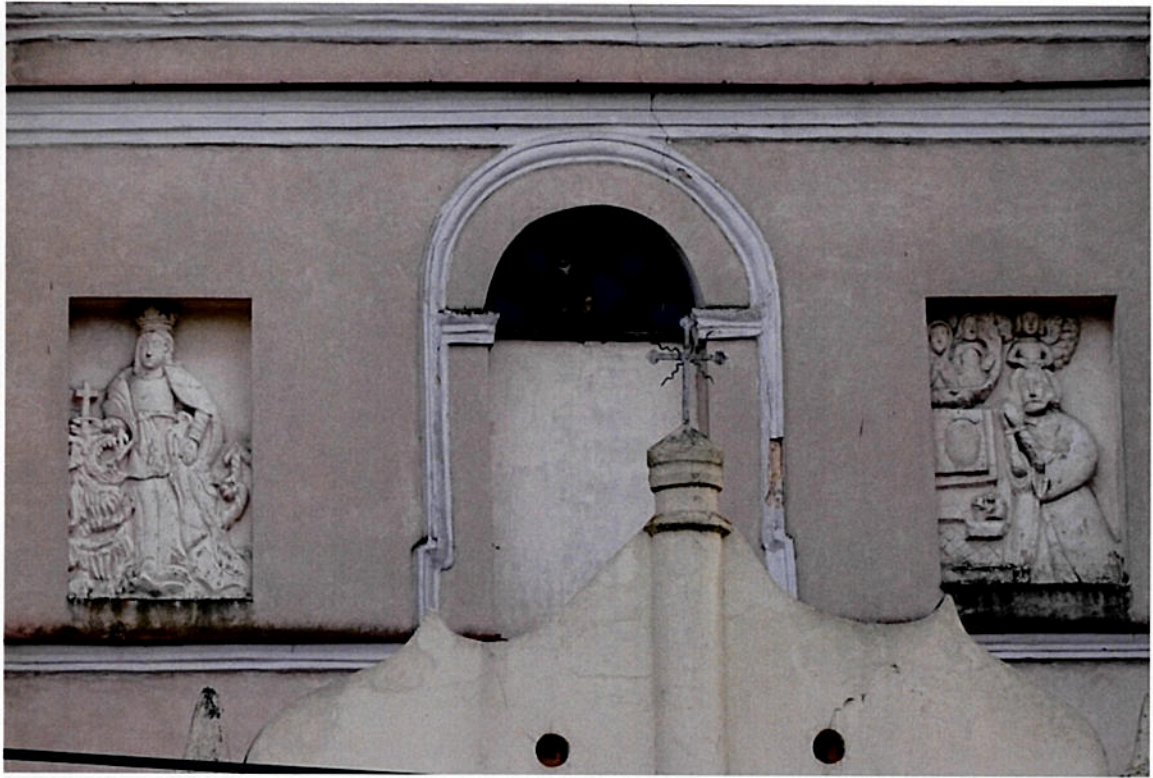
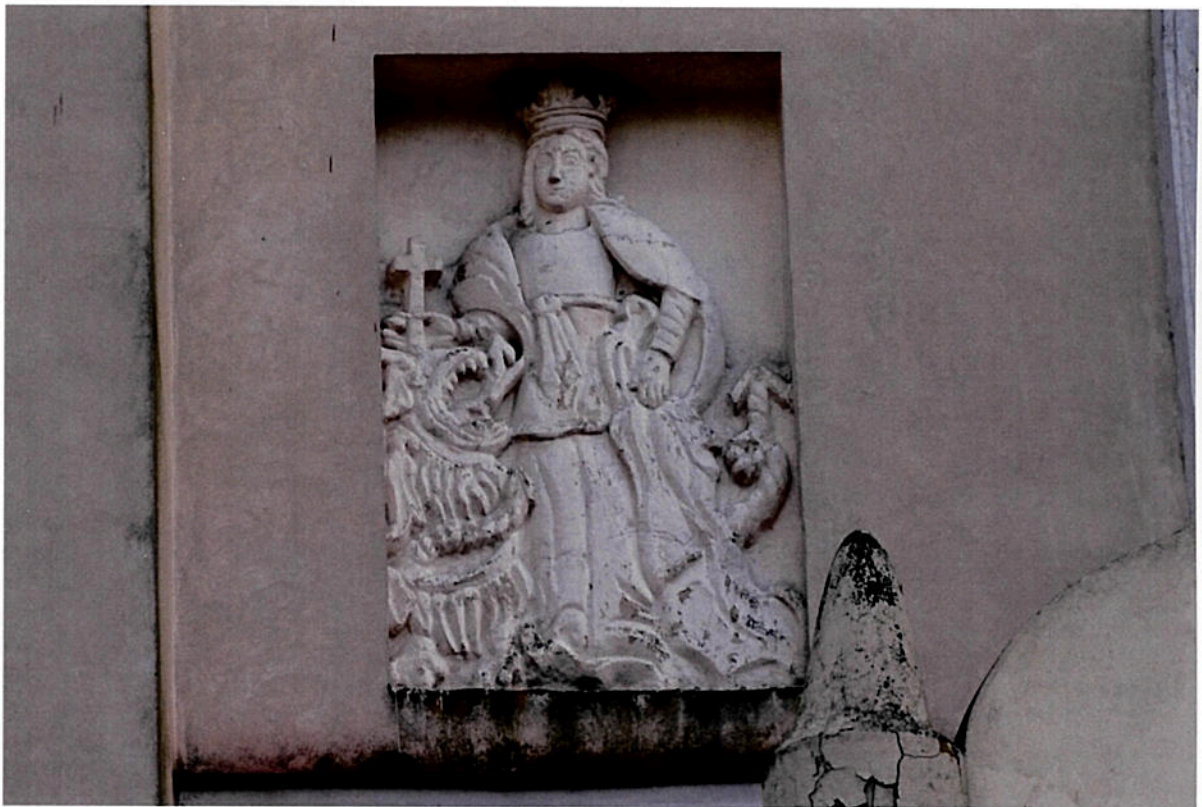
Fot. 7-9 Kościół p. w. Św. Józefa w Markuszowie. Elewacja frontowa, dwie zewnętrzne płaskorzeźby umiejscowione wzdłuż trzeciej kondygnacji; w środku – zamurowane okno. Widoczny bardzo zły stan płaskorzeźb. Zatracona, sprymityzowana forma oraz zły stan techniczny na skutek wykonanych napraw i wtórnych nawarstwień cementowych. Wyraźnie widoczne zaciemnienia tynku – zawilgocenia, prawdopodobnie zagrzybienia, odparzenia.

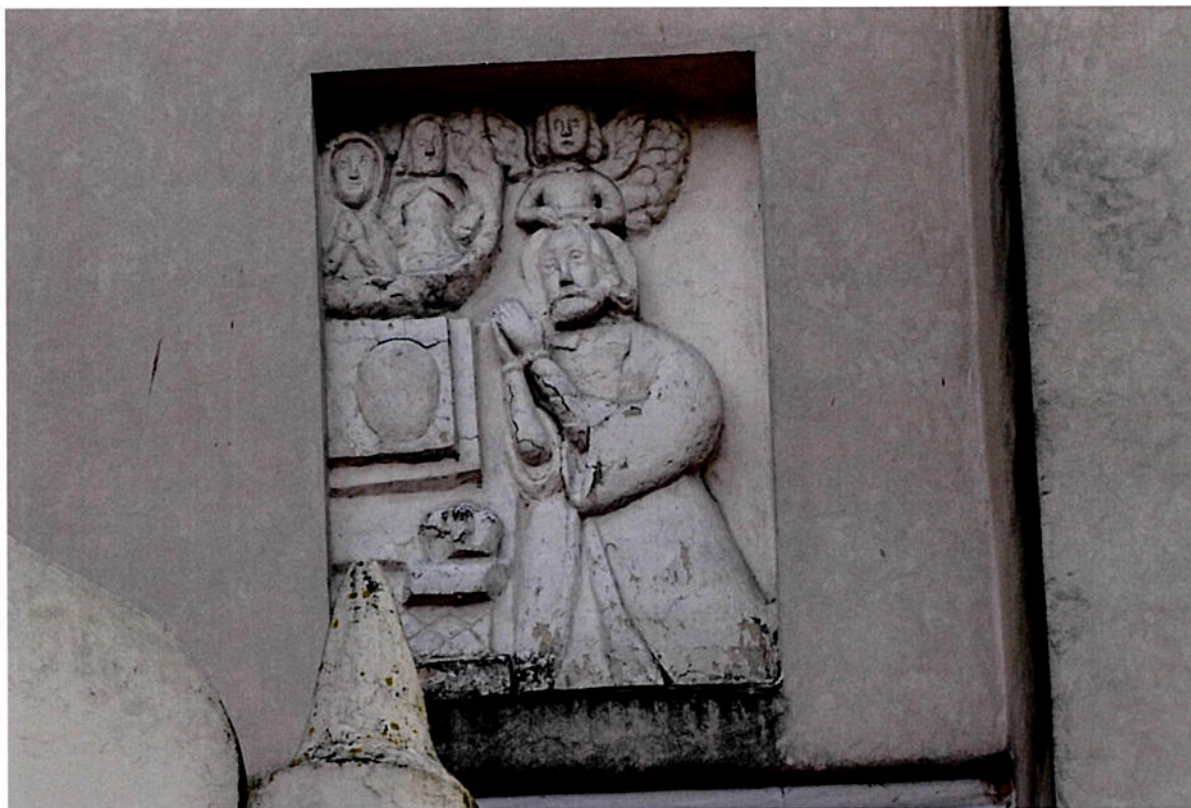
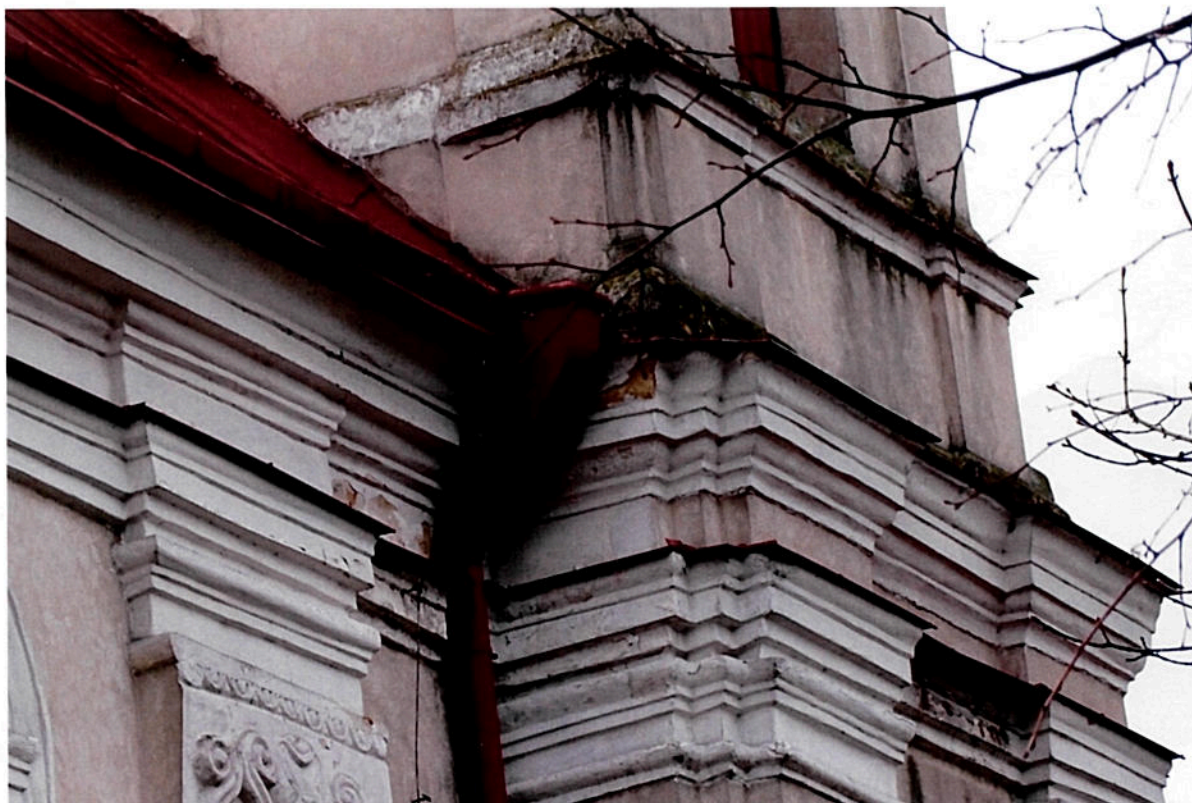
Fot. 10, 11 Kościół p.w. Św. Józefa w Markuszowie. Widoczny zły stan techniczny gzymsów i profili.

20. Uzupełnienia profili gzymsów wykonanych metodą ciągnioną również metodą ciągnioną (w przypadku partii, gdzie występuje zasolenie murów należy zastosować tynki solochłonne, a w przypadkach, gdzie nie występuje problem zasoleń, z zastosowaniem zaprawy wapienno-piaskowej, ewentualnie z dodatkiem trassu).

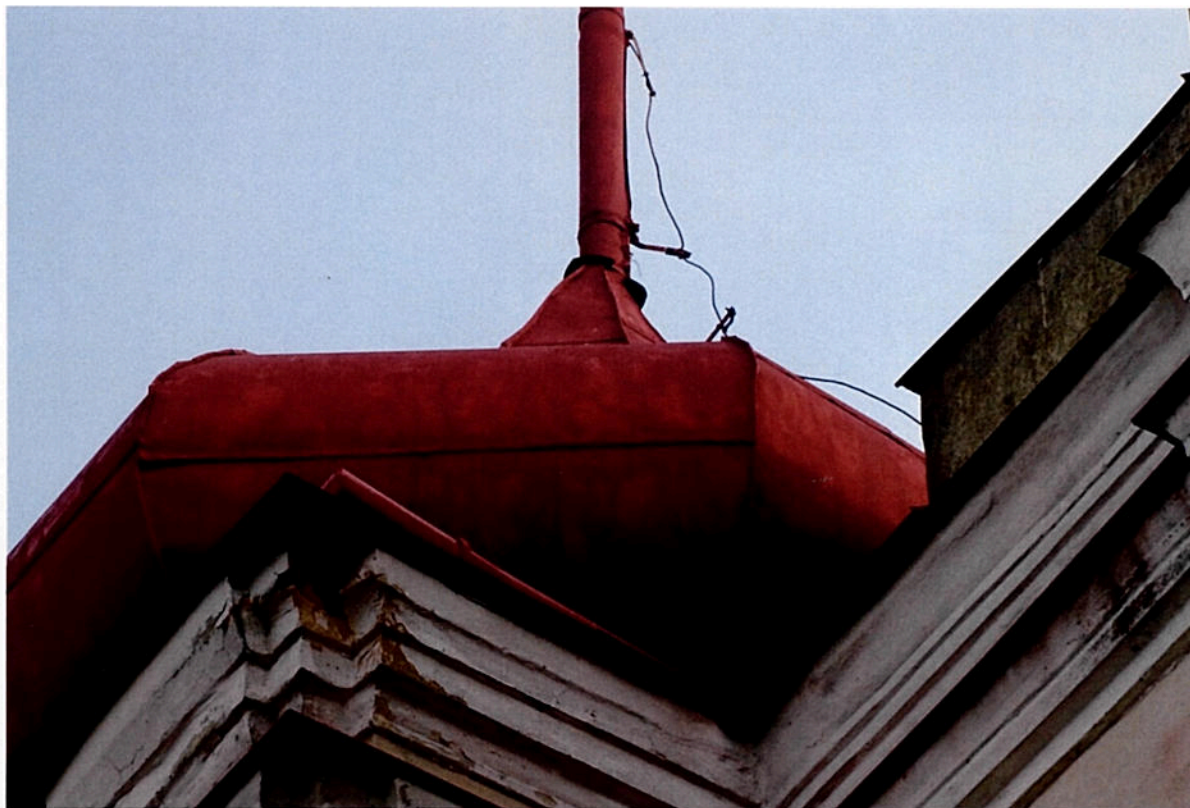
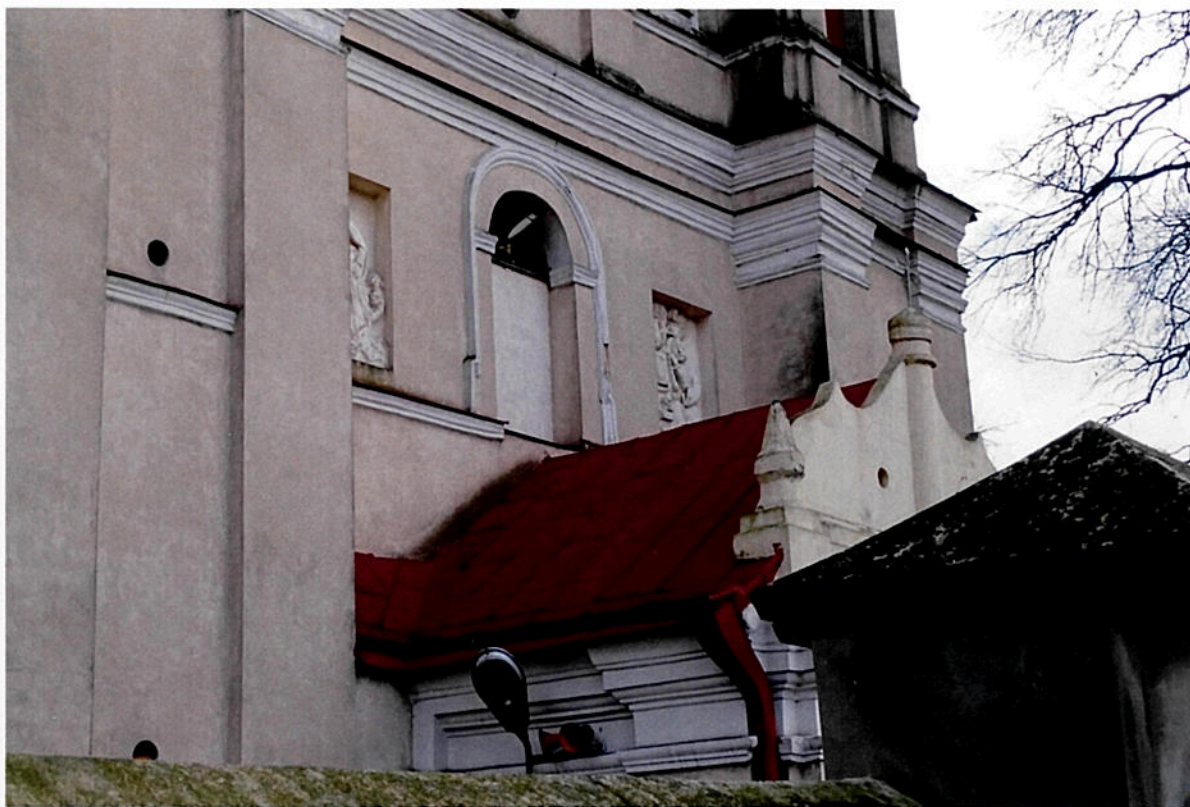
Fot. 11, 12 Kościół p. w. Św. Józefa w Markuszowie; widok na elewację frontową. Widoczne zaczernienie – zawilgocenie tynków, w szczególności na zwieńczeniu.

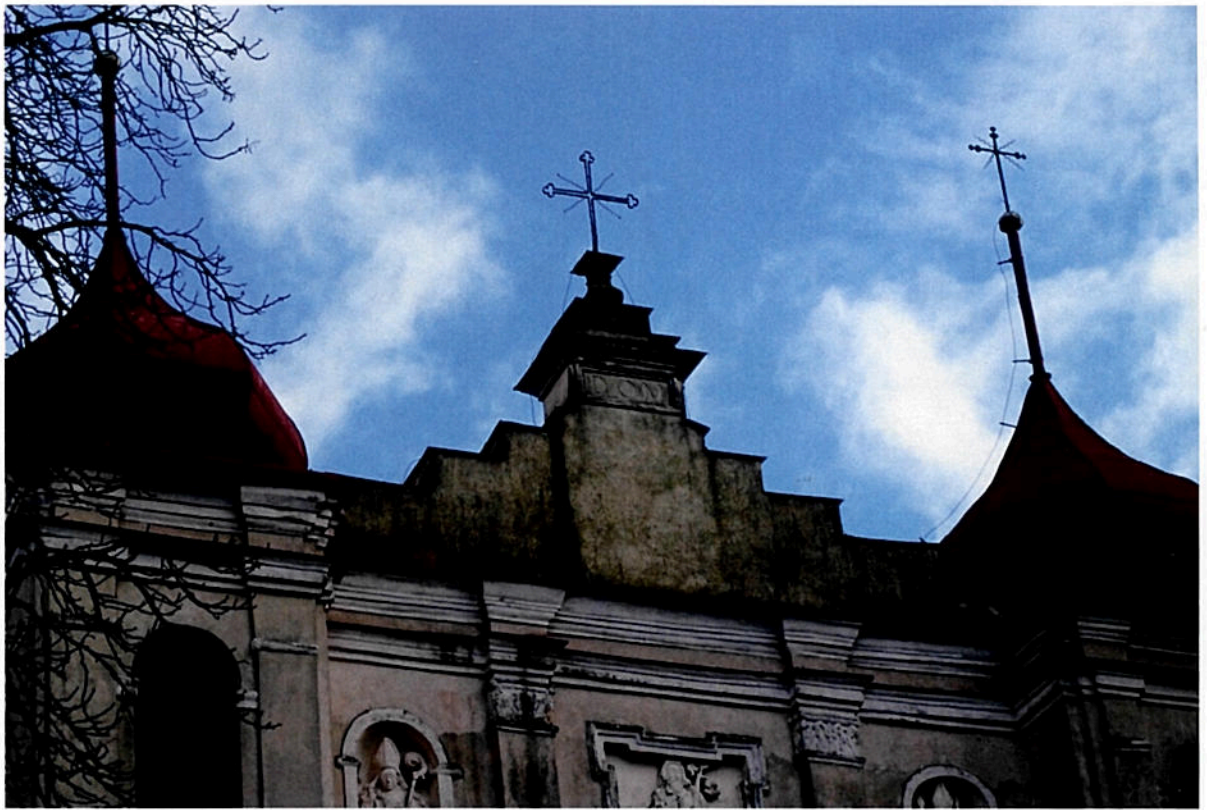
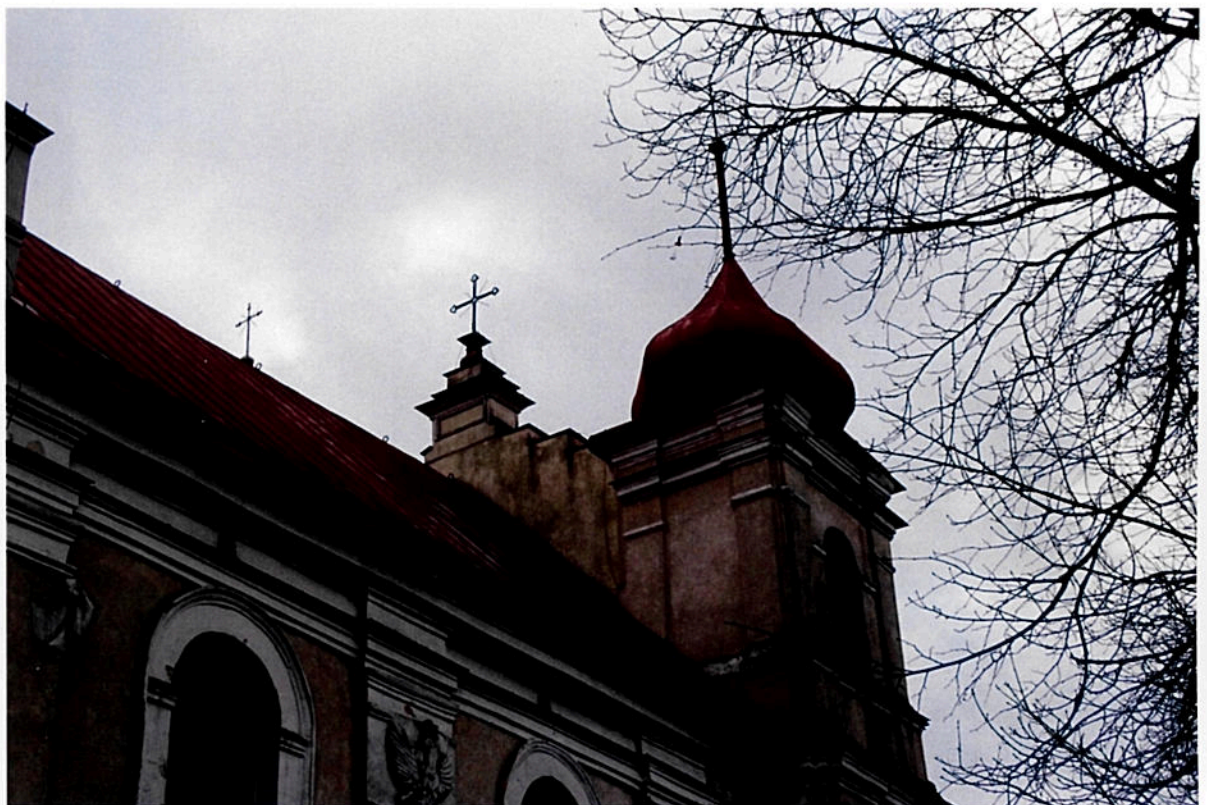
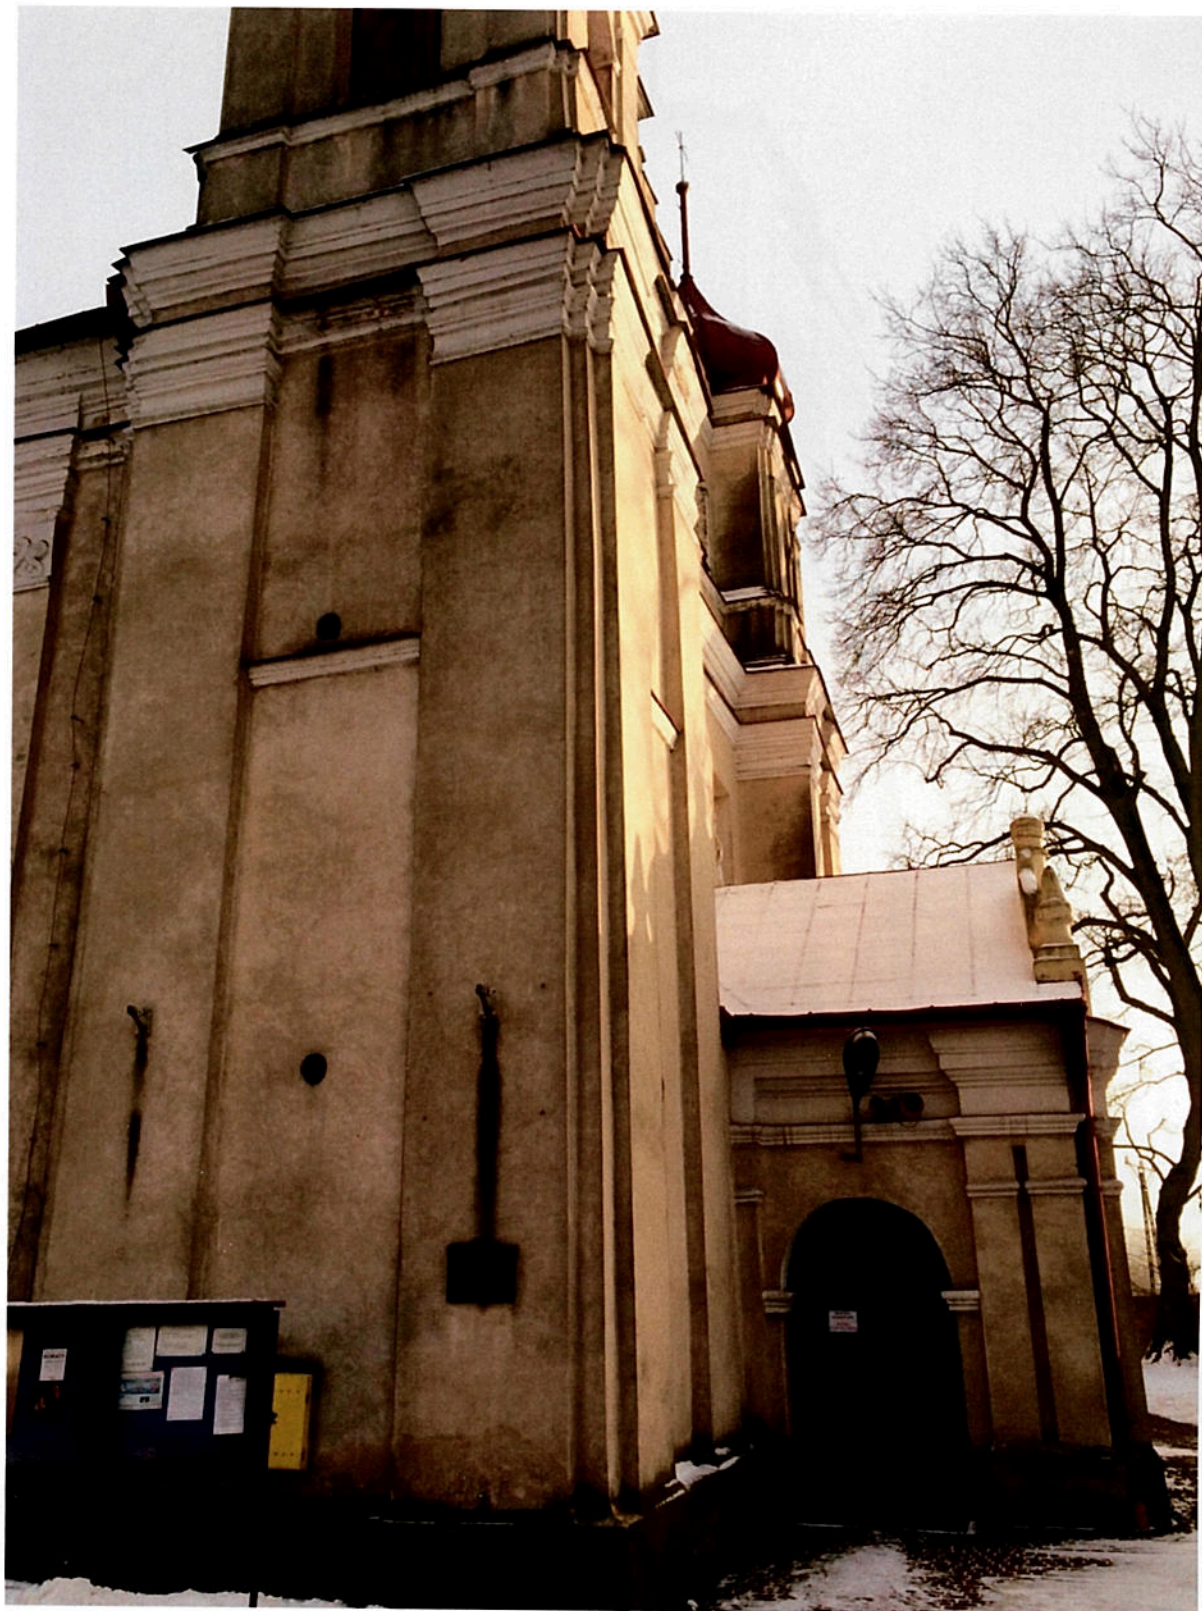
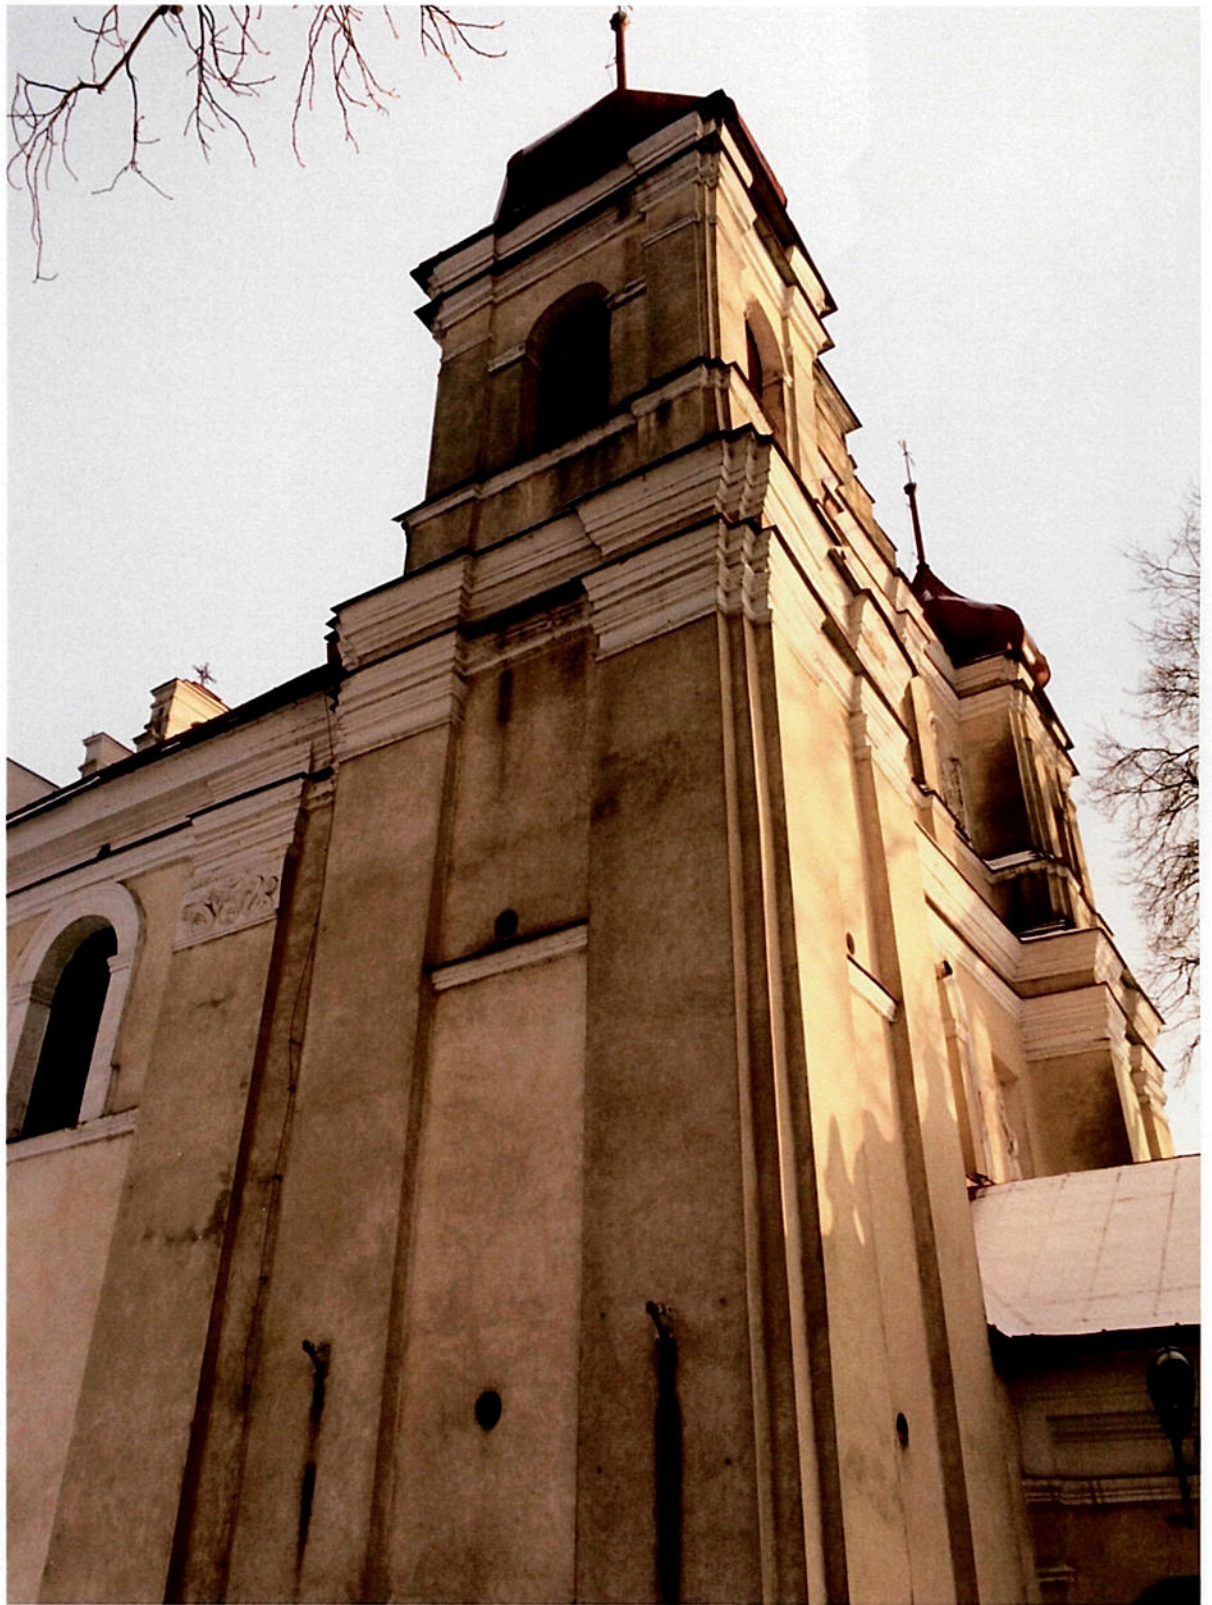
Fot. 13-16 Kościół p. w. Św. Józefa w Markuszowie; widok na elewację północną. Widoczny stan ogólny; tynk przebarwiony, ściemniały, zagłębiony.

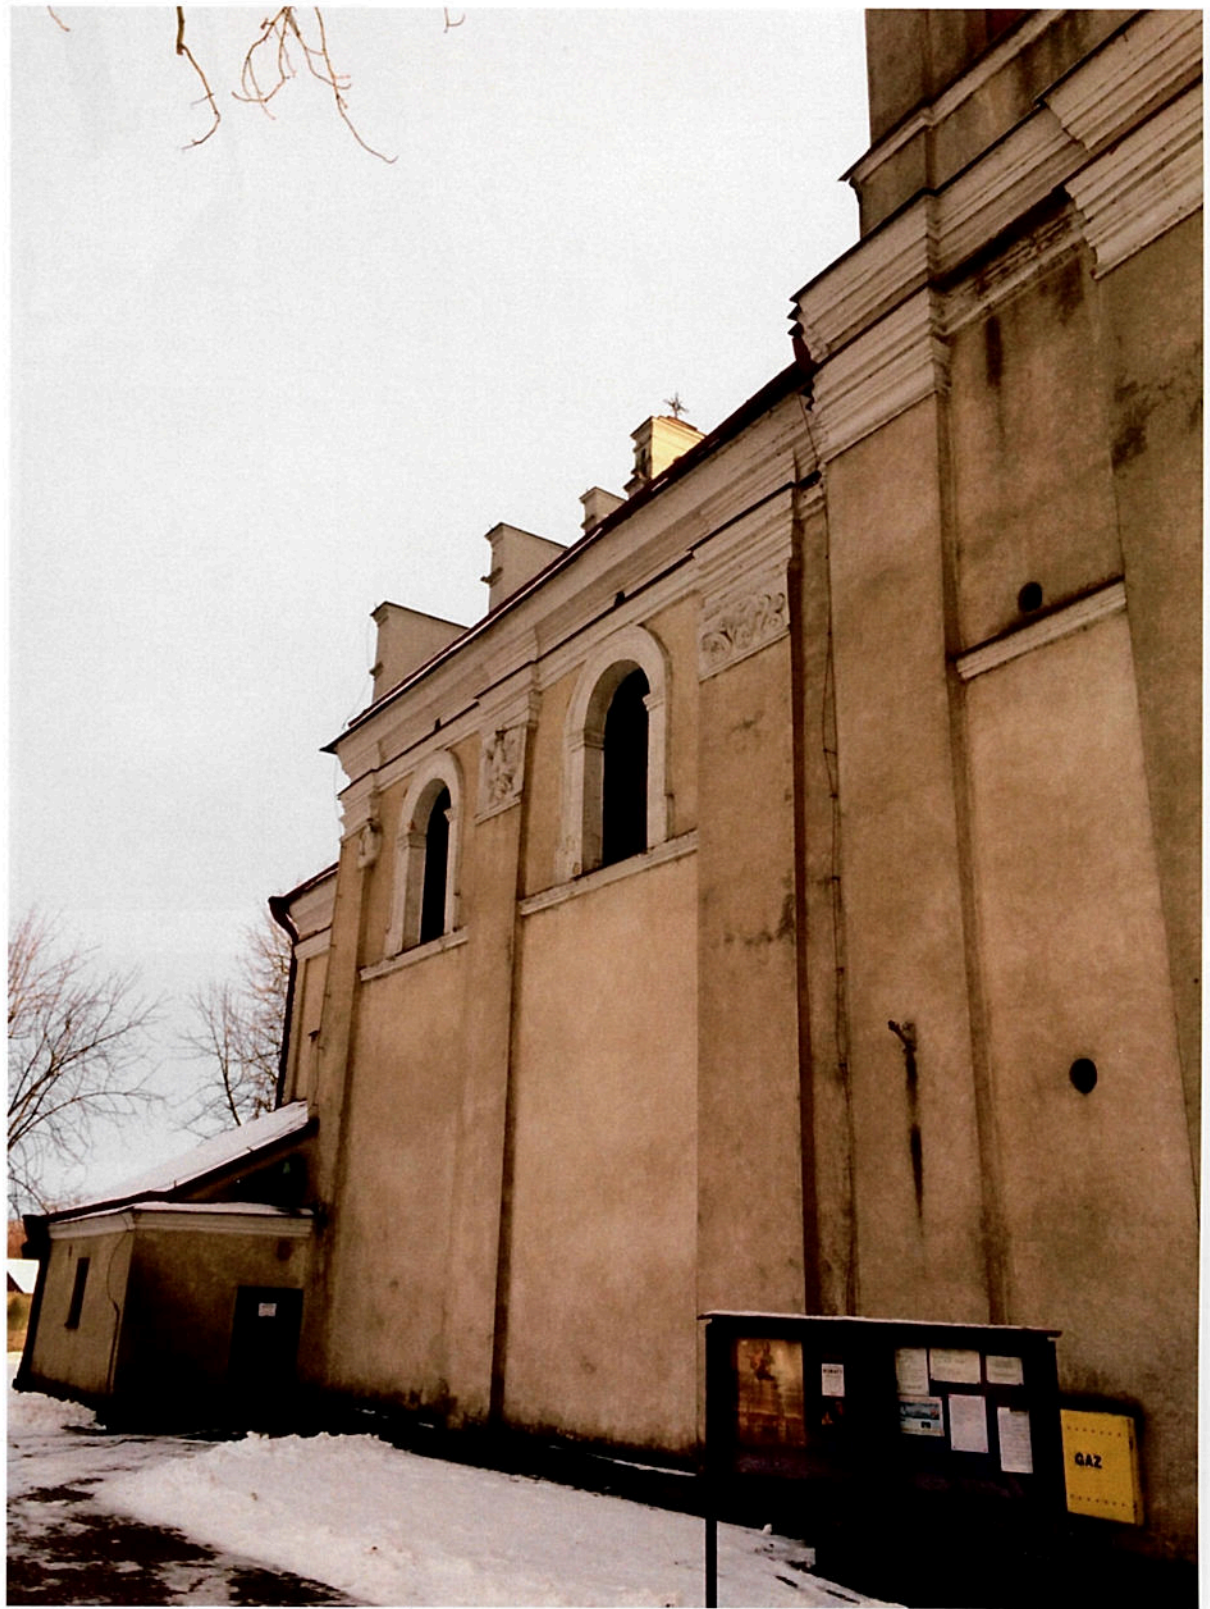
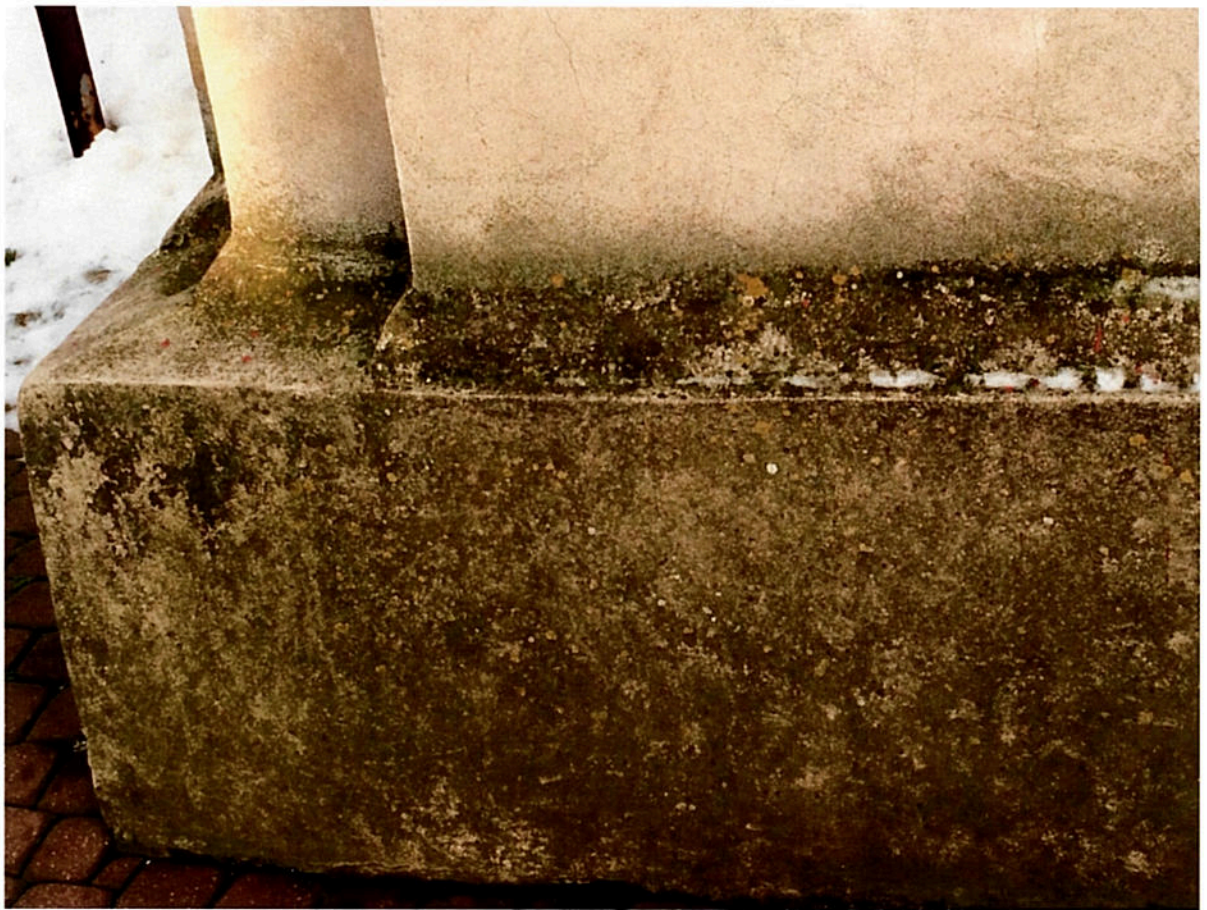
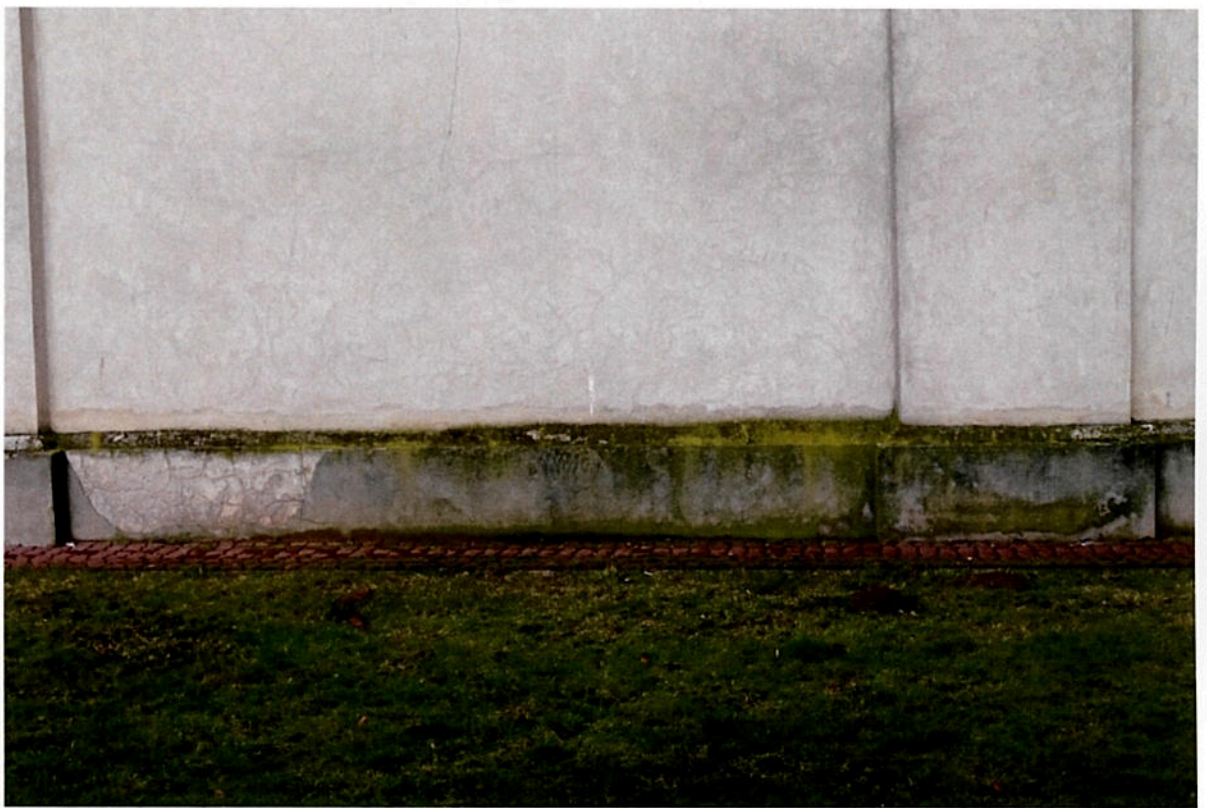
Fot. 17-19 Kościół p. w. Św. Józefa w Markuszowie; widok na elewację północną. Widoczne przebarwienia tynku, zagłoniony, porośnięty mchem cokół budowli.

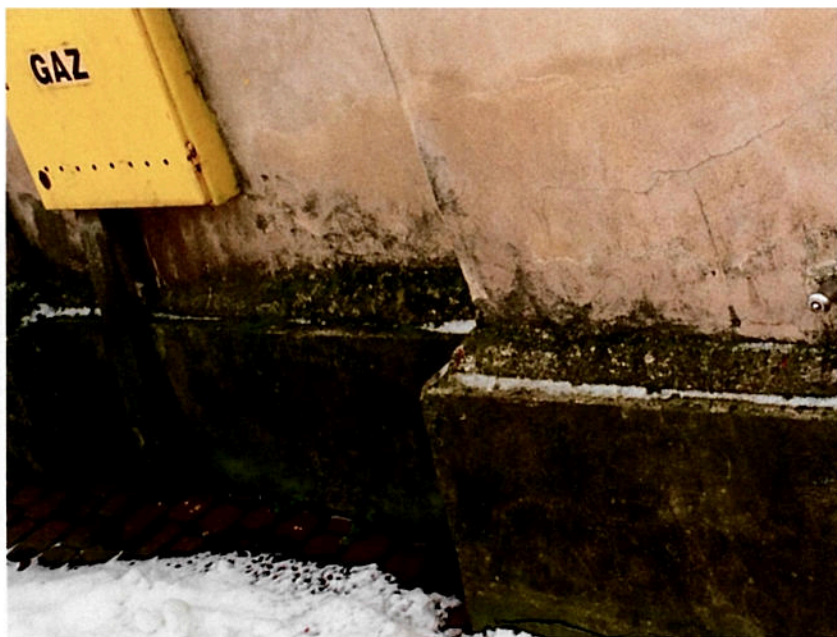
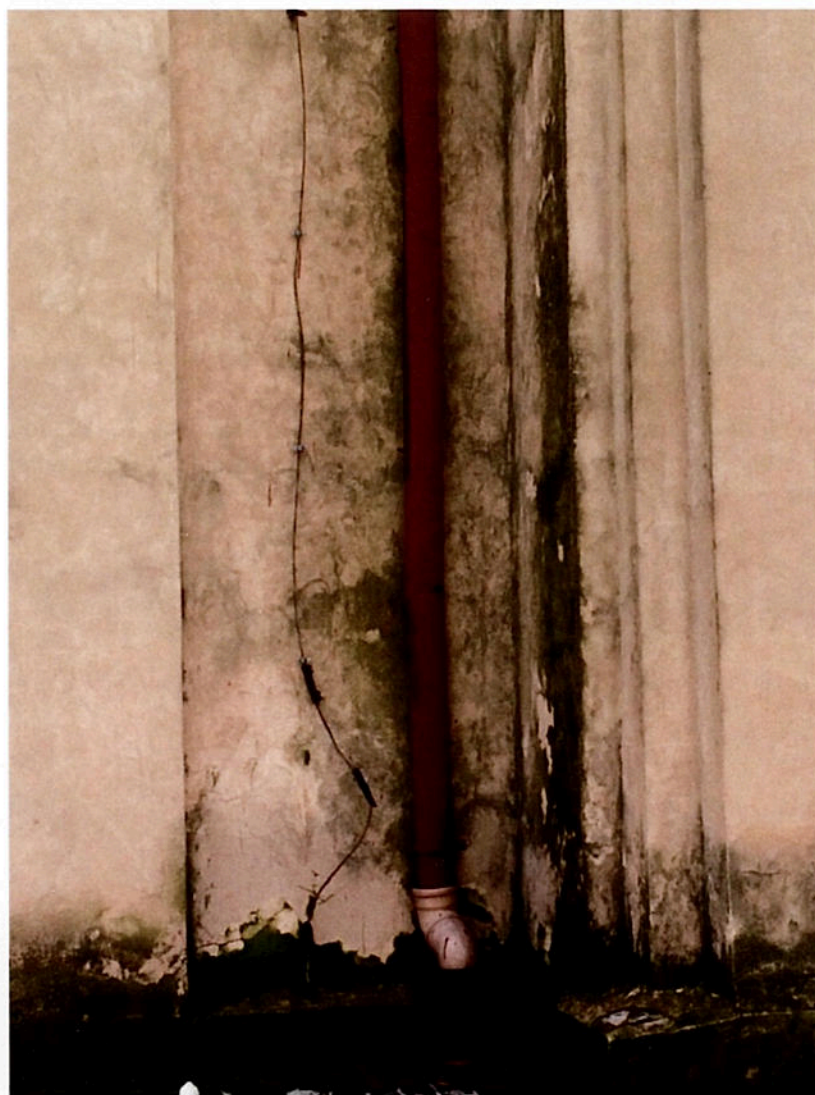
Fot. 20 Kościół p. w. Św. Józefa w Markuszowie; widok na elewację północną. Widoczny stan orynnowania i stan elewacji w miejscu częstego kontaktu z wodą. Zawilgocone, porośnięte glonami, z rozległą korozją mikrobiologiczną fragmenty ścian.

9. Wymiana uchwytów przewodu odgramiającego na nierdzewne kwasoodporne, dokonanie przeglądu orywnowania, wymiana niesprawnych rynien i rur spustowych (rury miedziane), usunięcie ewentualnych usterek.
10. Przegląd i wymiana niesprawnych obróbek blacharskich.
