**PROGRAM PRAC KONSERWATORSKICH
PRZY KOŚCIELE POD WEZWANIEM
ŚW. JÓZEFA W MARKUSZOWIE**

Kraków, styczeń 2017

I. PRZEDMIOT PRAC

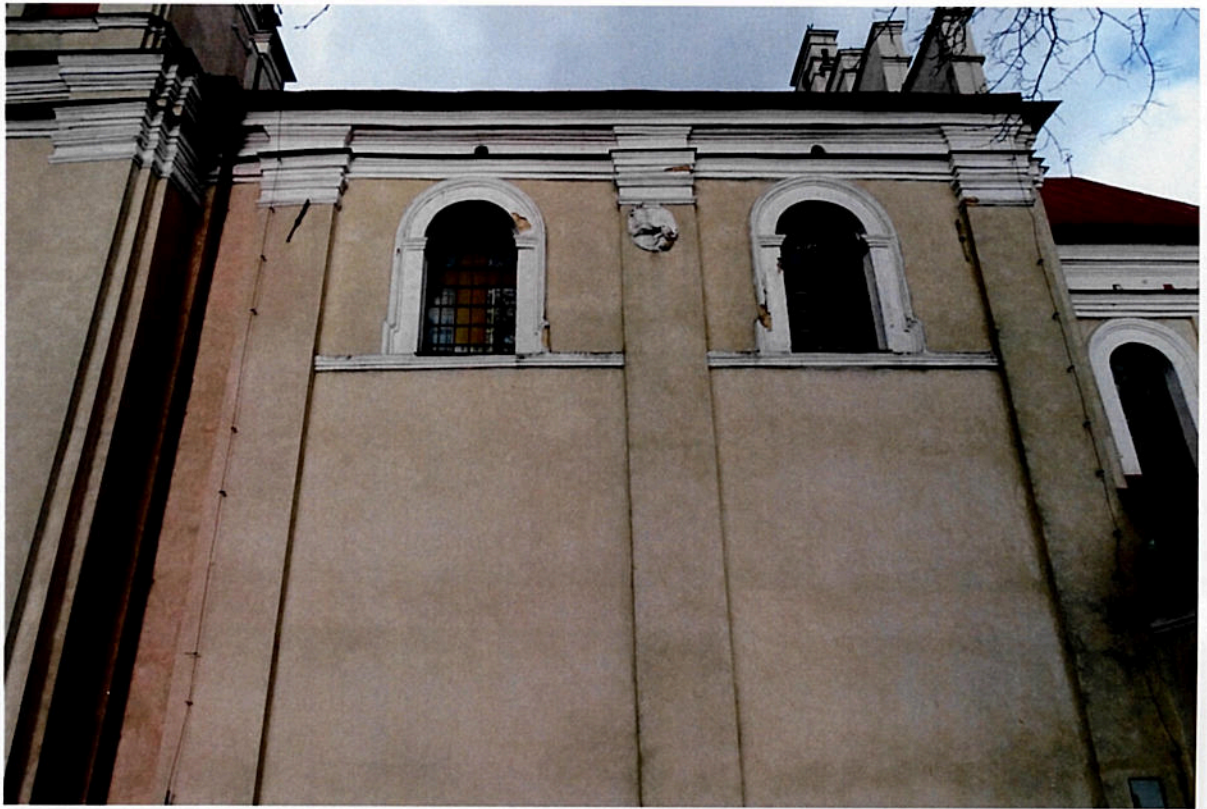
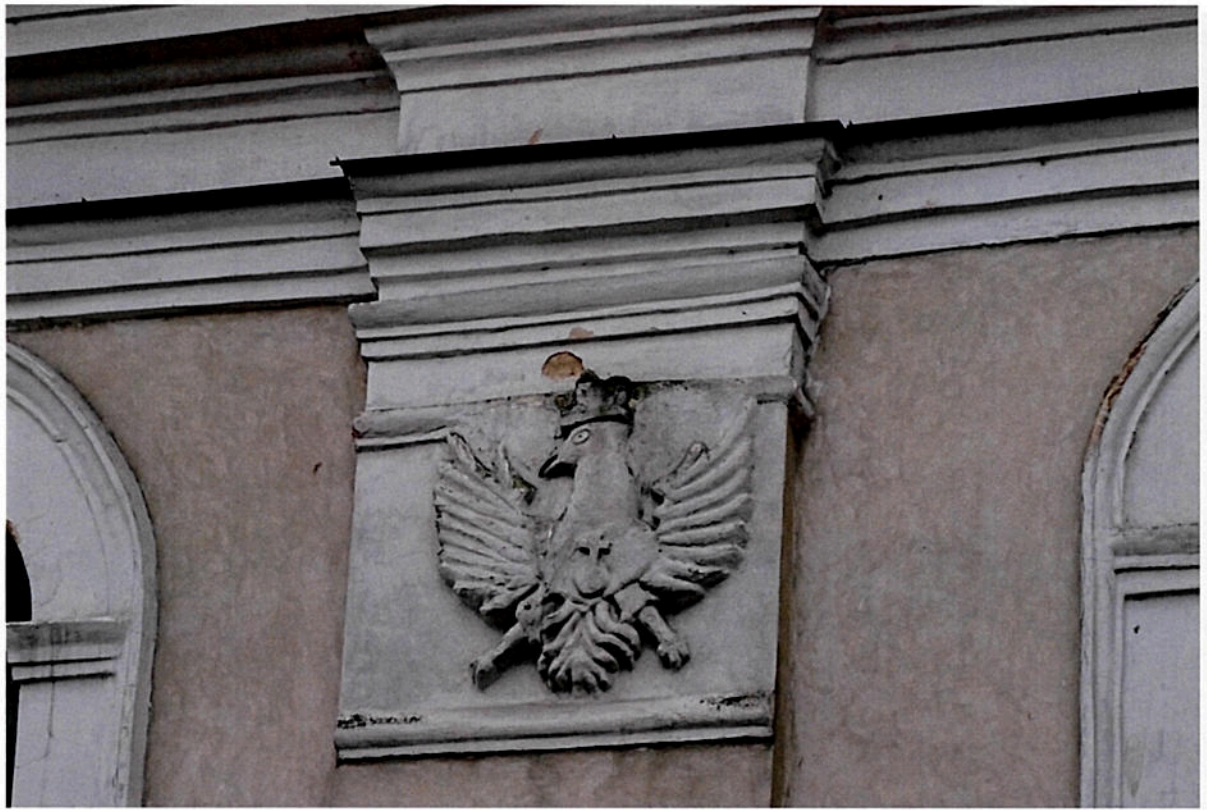
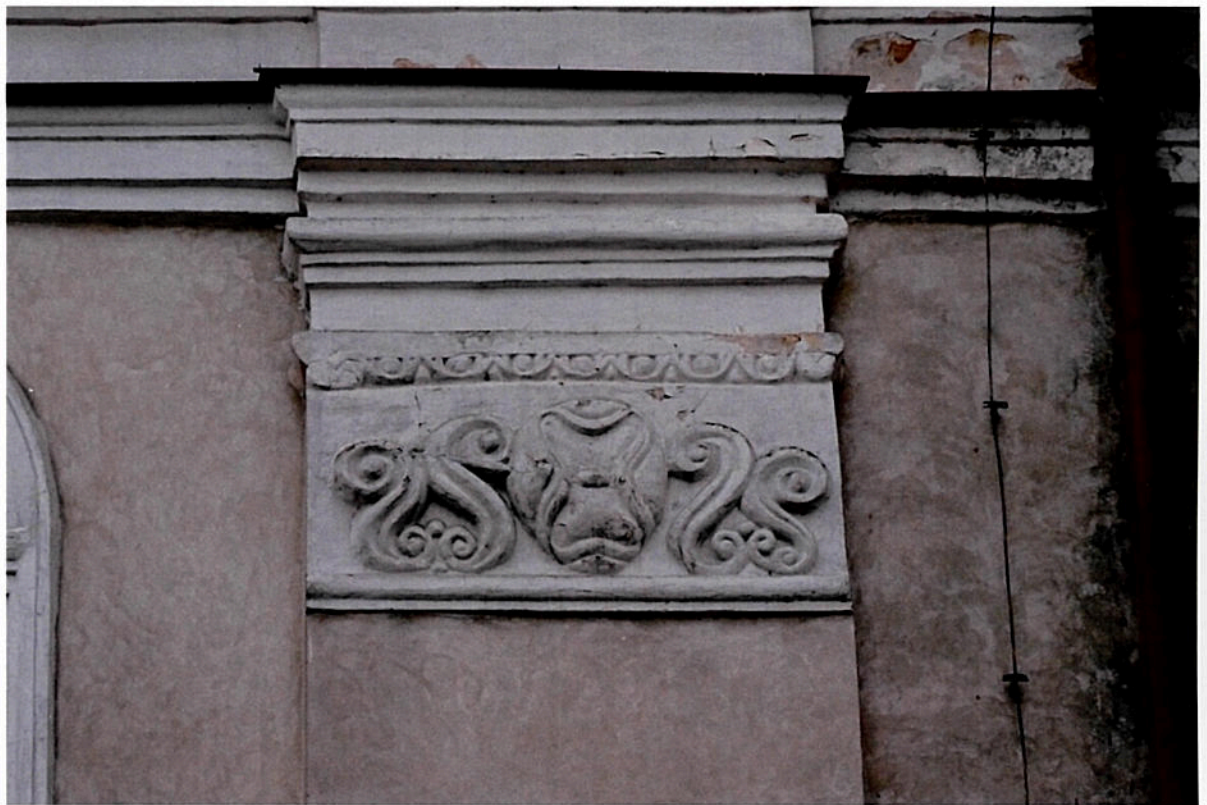
Fot. 21-24 Kościół p. w. Św. Józefa w Markuszowie. Widok na elewację północną. Widoczne płaskorzeźby, obramienia okienne i gzymsy w analogicznym stanie, jak na elewacji frontowej.

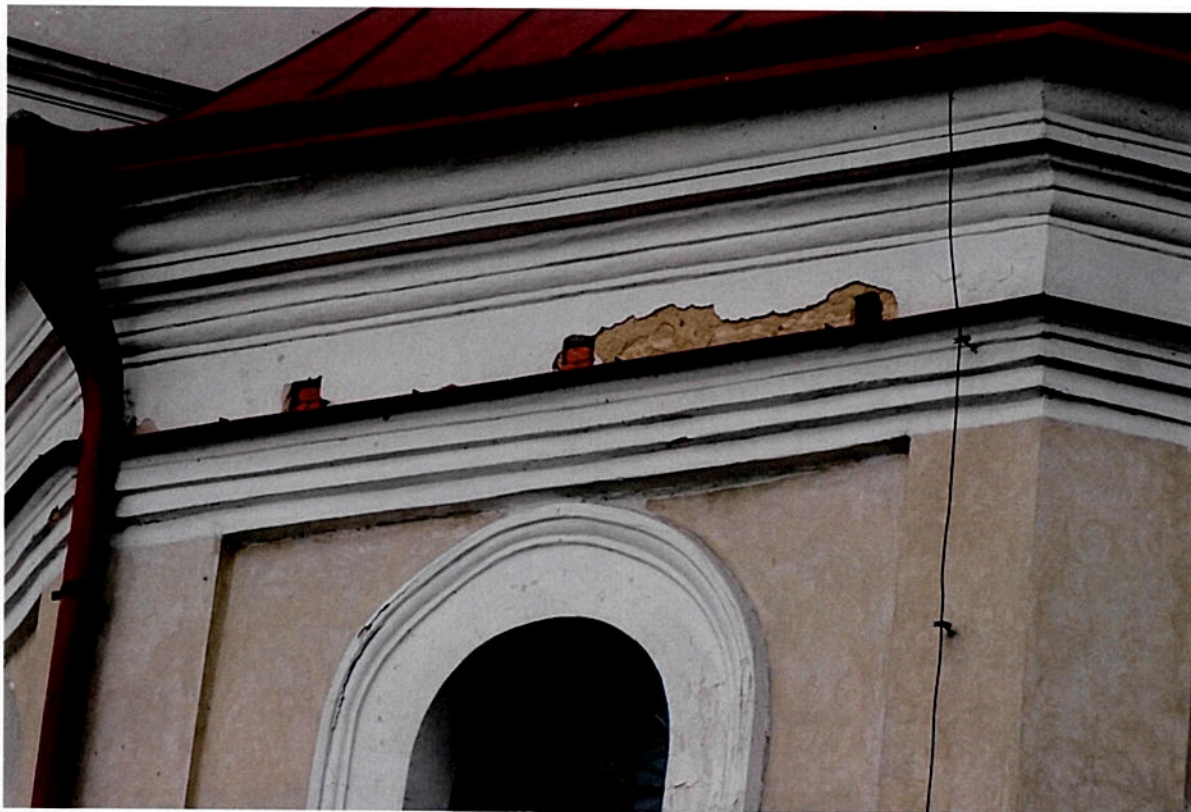
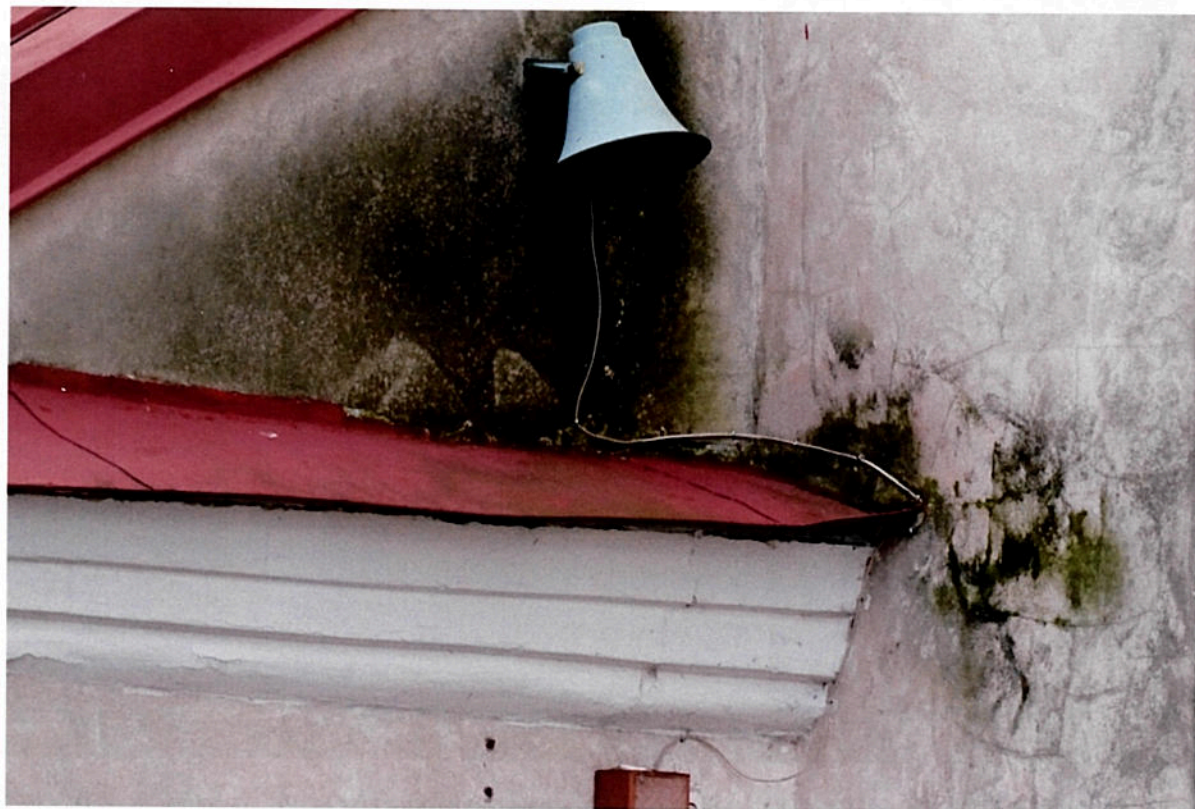
Fot. 25 Kościół p. w. Św. Józefa w Markuszowie; fragment zakrystii przylegającej do prezbiterium od strony północnej. Widoczne zagłobienie muru.

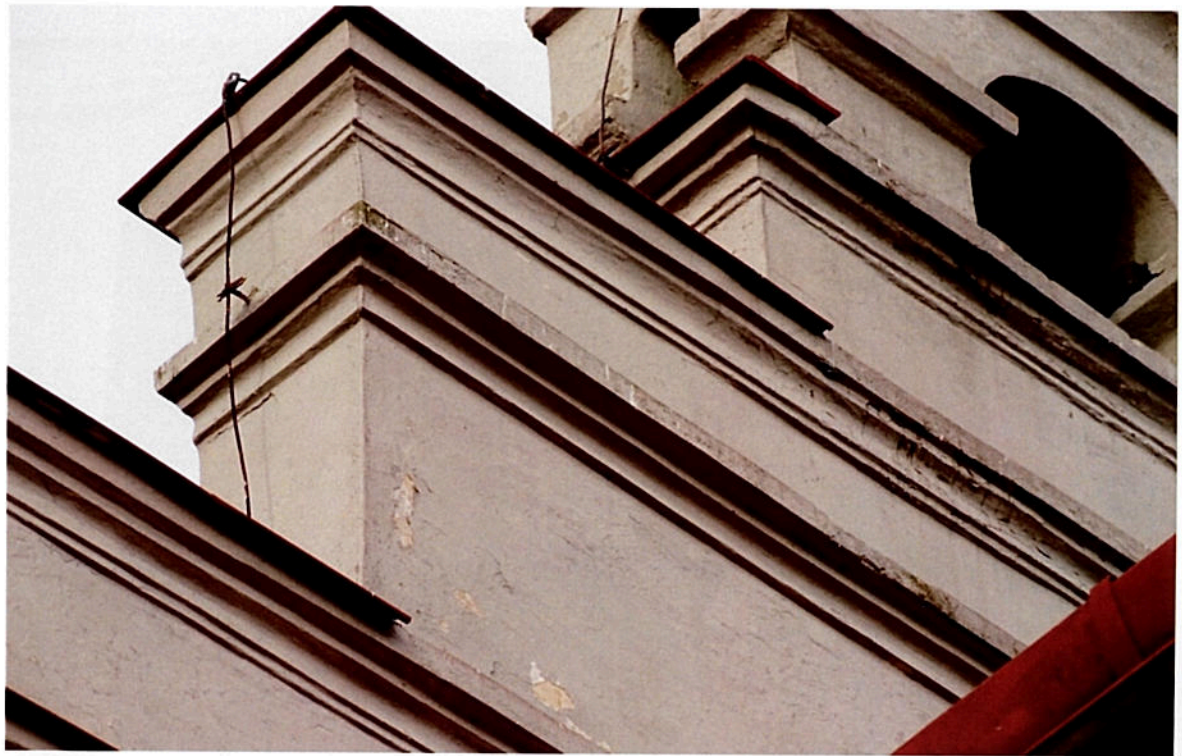
Fot. 26 Kościół p. w. Św. Józefa w Markuszowie. Widoczny stan profili ciągnionych i gzymsów na zwieńczeniu.

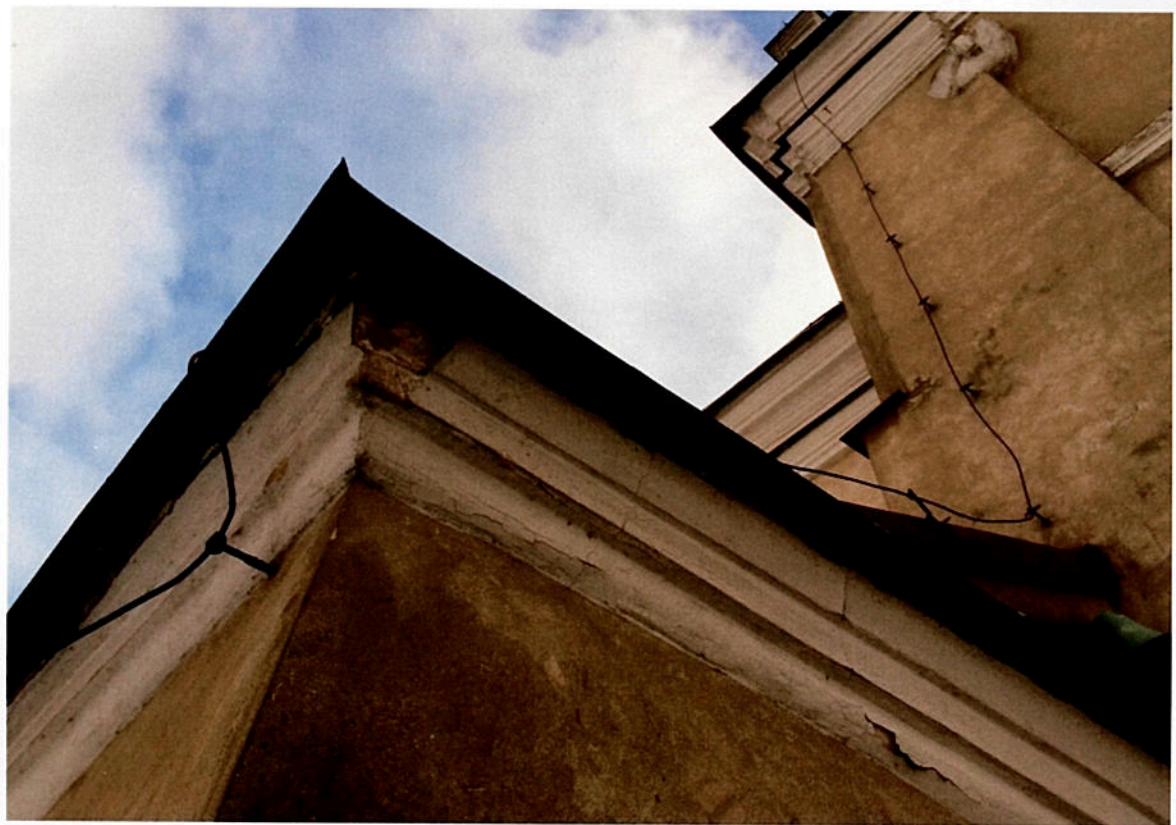
Fot. 27 Kościół p. w. Św. Józefa w Markuszowie. Widoczny stan profili ciągnionych i gzymsów.

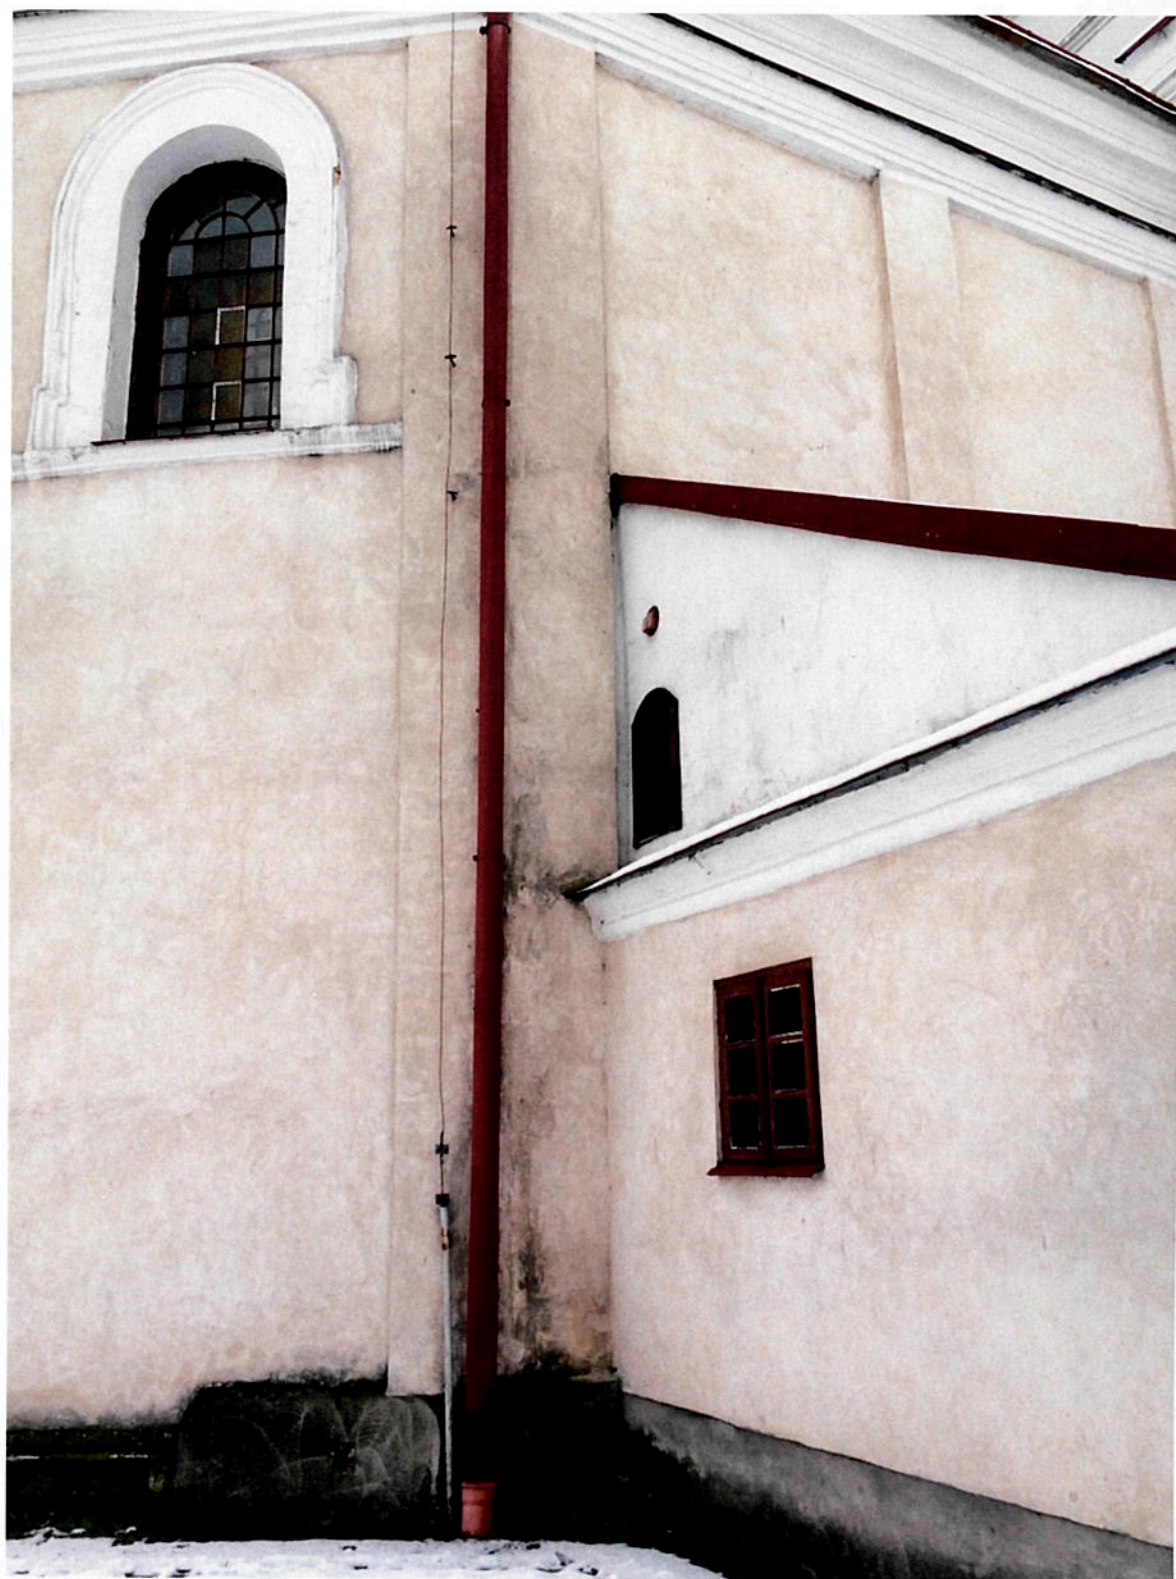
Fot. 28 Kościół p. w. Św. Józefa w Markuszowiec; widok na elewację północną. Widoczny stan cokołu i muru w sąsiedztwie rynny.

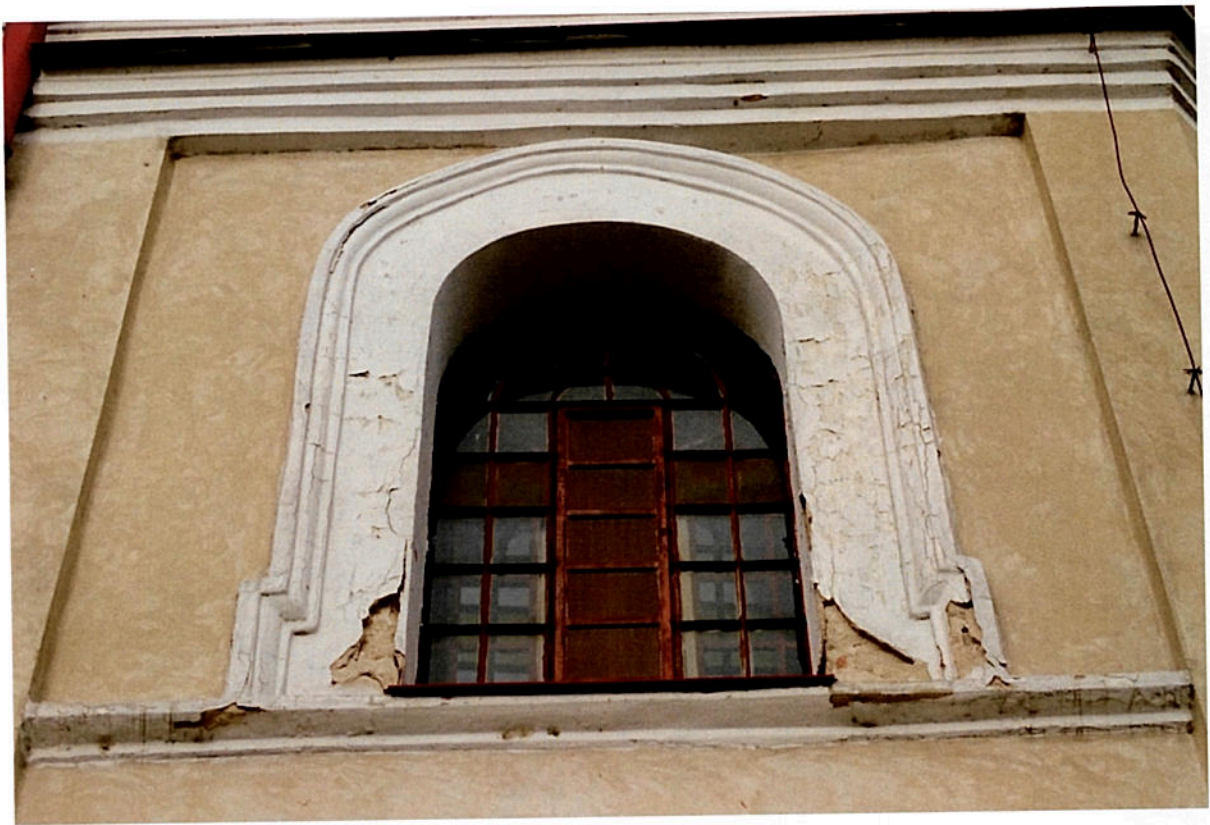
Fot. 29 Kościół p.w. Św. Józefa w Markuszowie. Widoczny stan profili ciągnionych, gzymsów i obramienia okiennego. Widoczny stan zachowania okien.

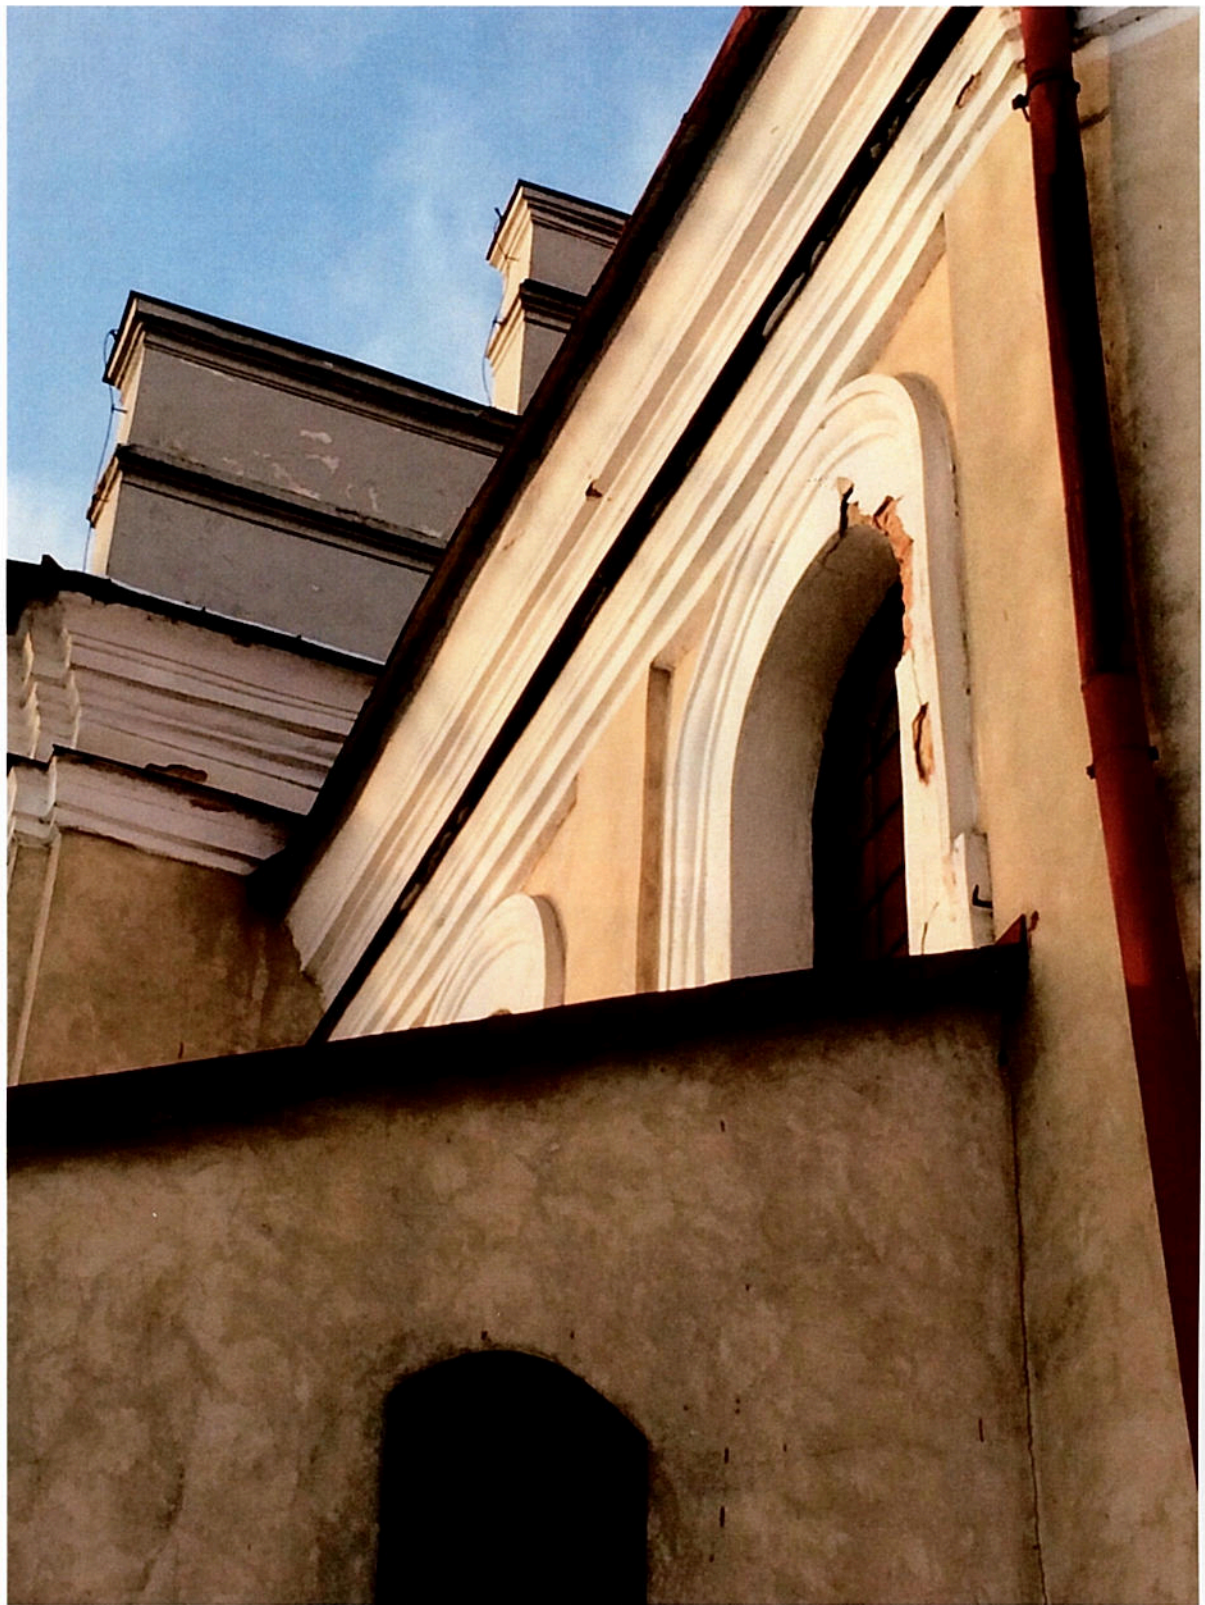
Fot. 30 Kościół p.w. Św. Józefa w Markuszowie. Widoczny stan profili ciągnionych, gzymsów i obramienia okiennego – odpadające fragmenty tynku. Widoczny stan zachowania okien.

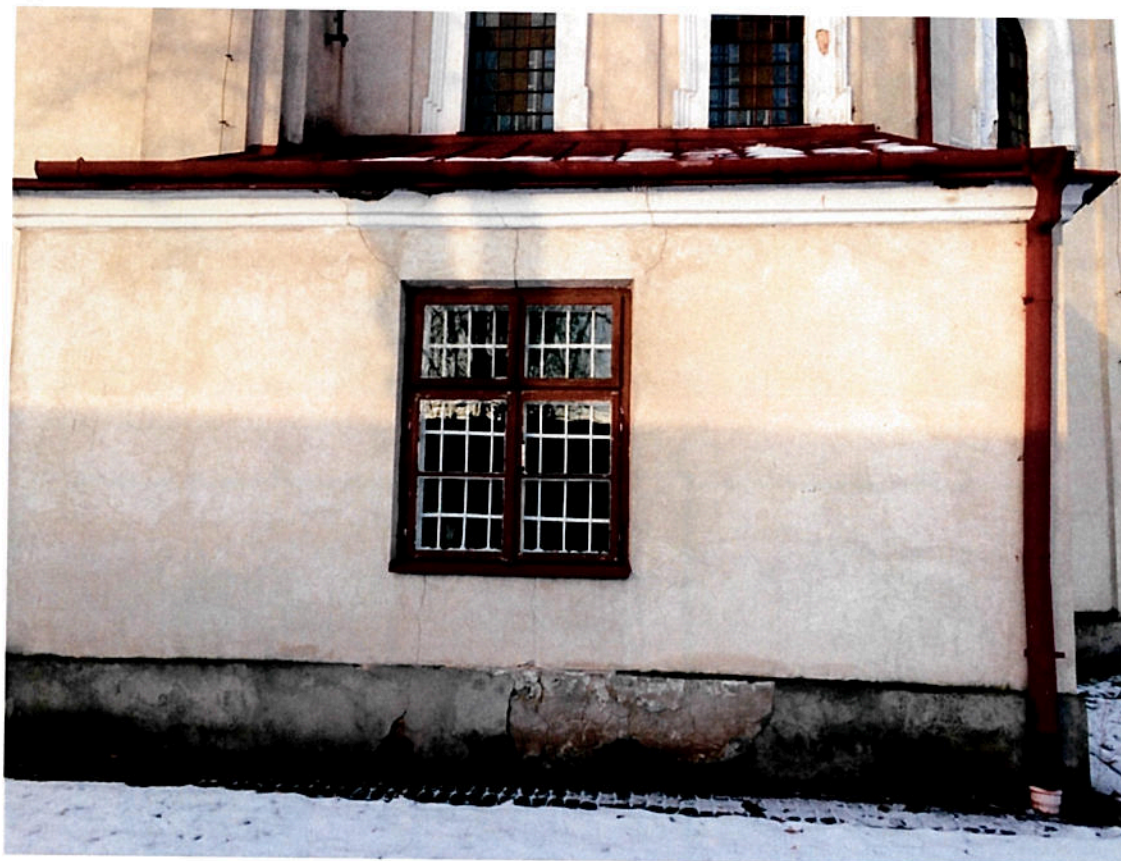
Fot. 31 Kościół p.w. Św. Józefa w Markuszowie. Widoczny stan cokołu – odpadające połączenie wierzchniej warstwy zaprawy.

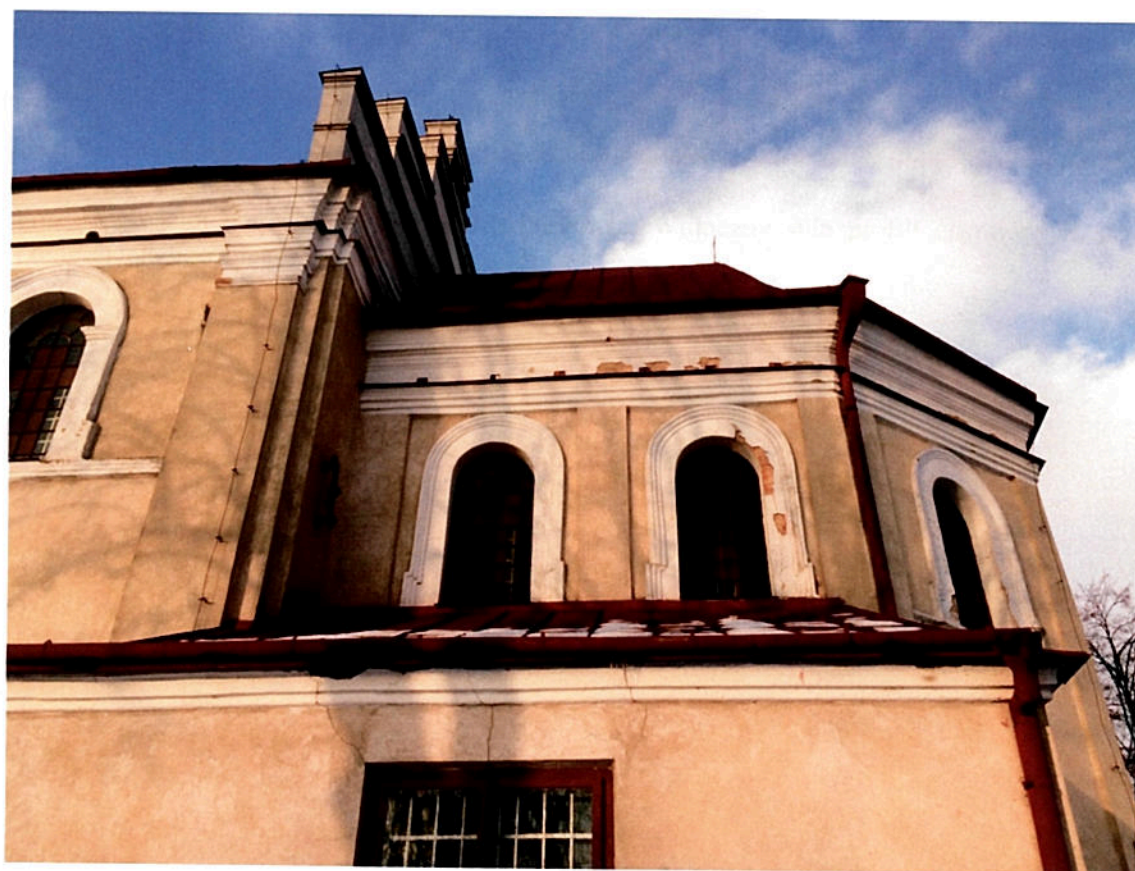
Fot. 32 Kościół p.w. Św. Józefa w Markuszowie. Widoczny stan profili ciągnionych, gzymsów i obramienia okiennego. Głębokie pęknięcia gzymsów

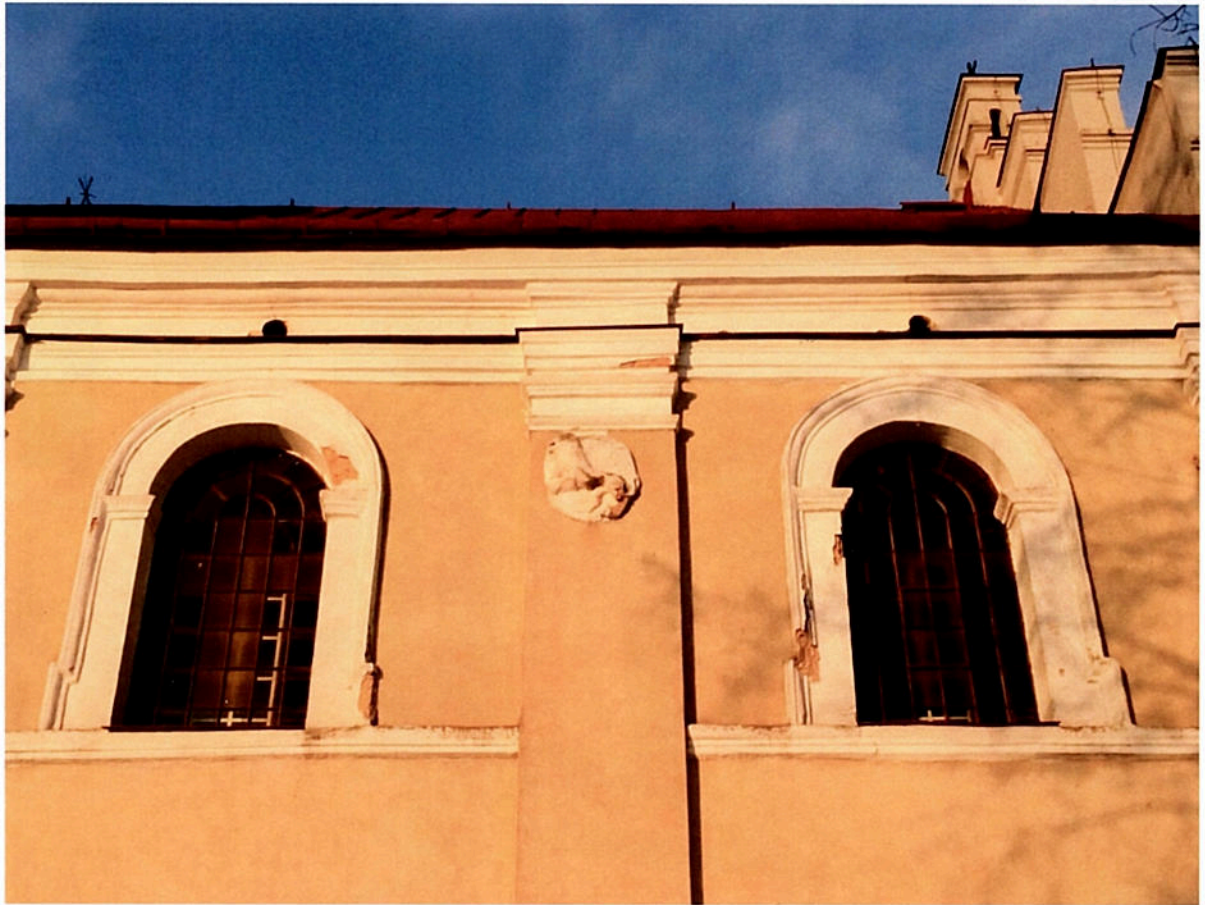
Fot. 33 Kościół p.w. Św. Józefa w Markuszowie. Widoczny stan profili ciągnionych, gzymsów i obramienia okiennego.

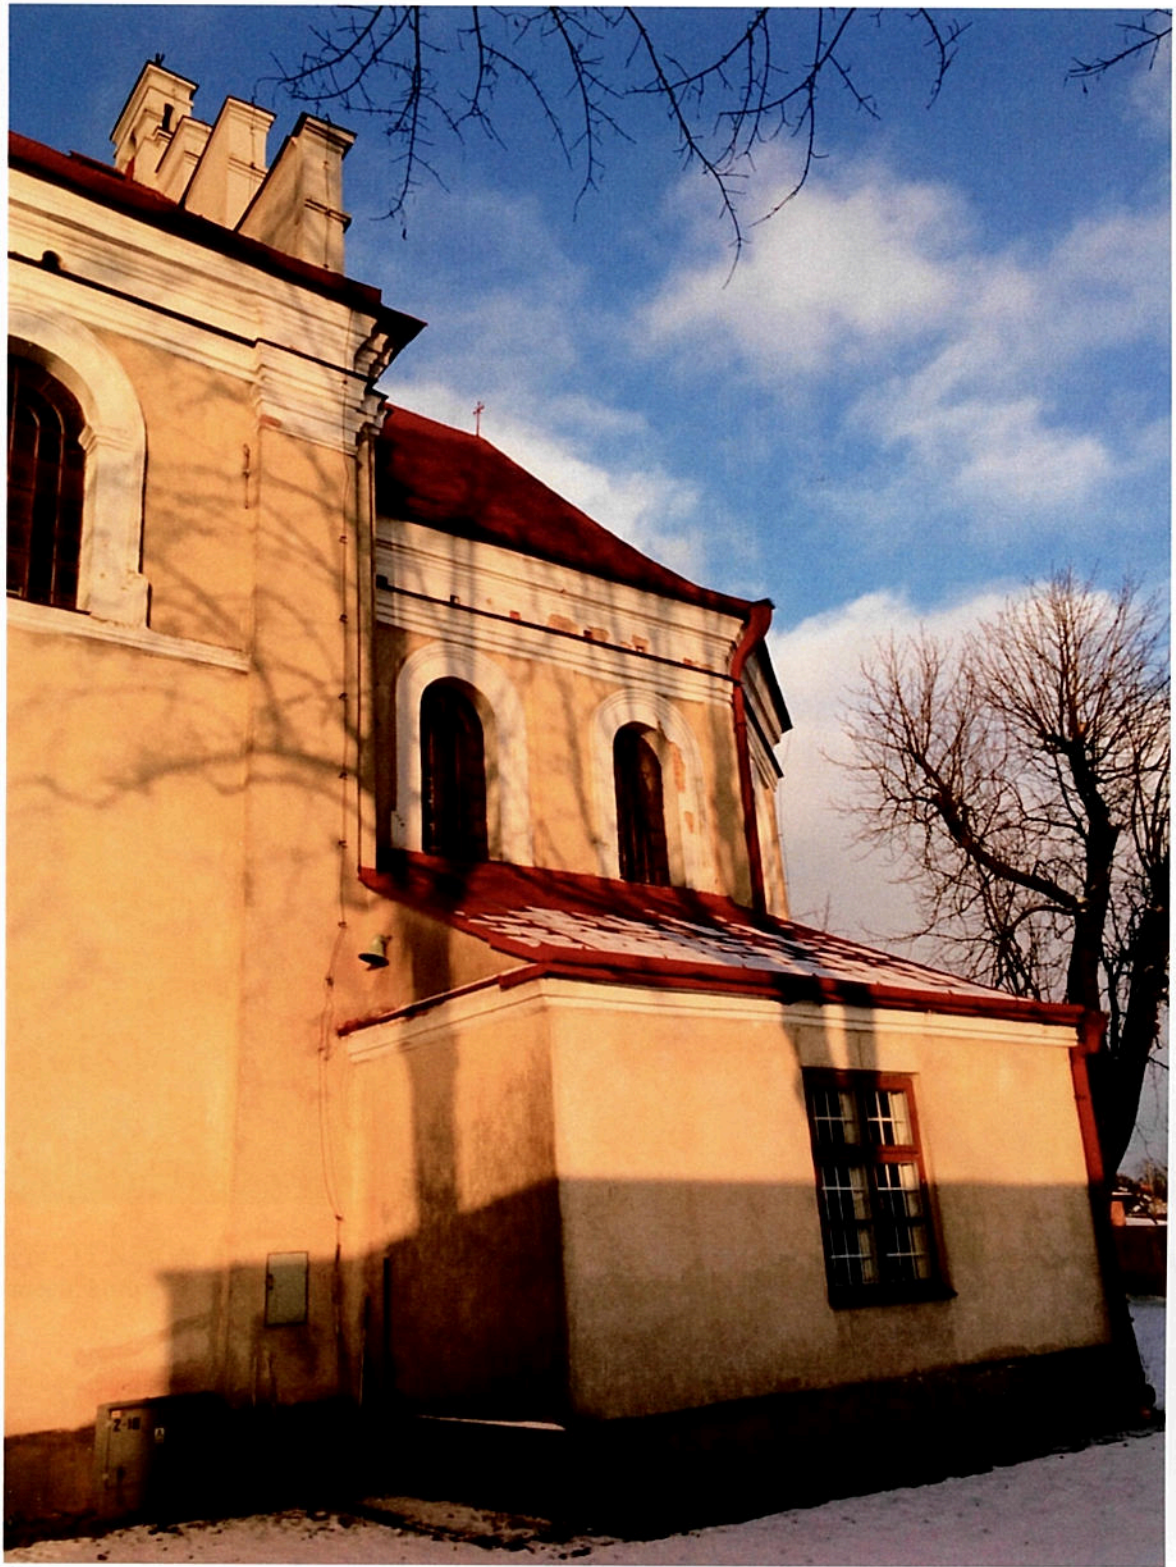
Fot. 34 Kościół p.w. Św. Józefa w Markuszowie. Widoczny stan ściany zakrystii i cokołu – zawilgocenie, korozja mikroorganizmiczna.

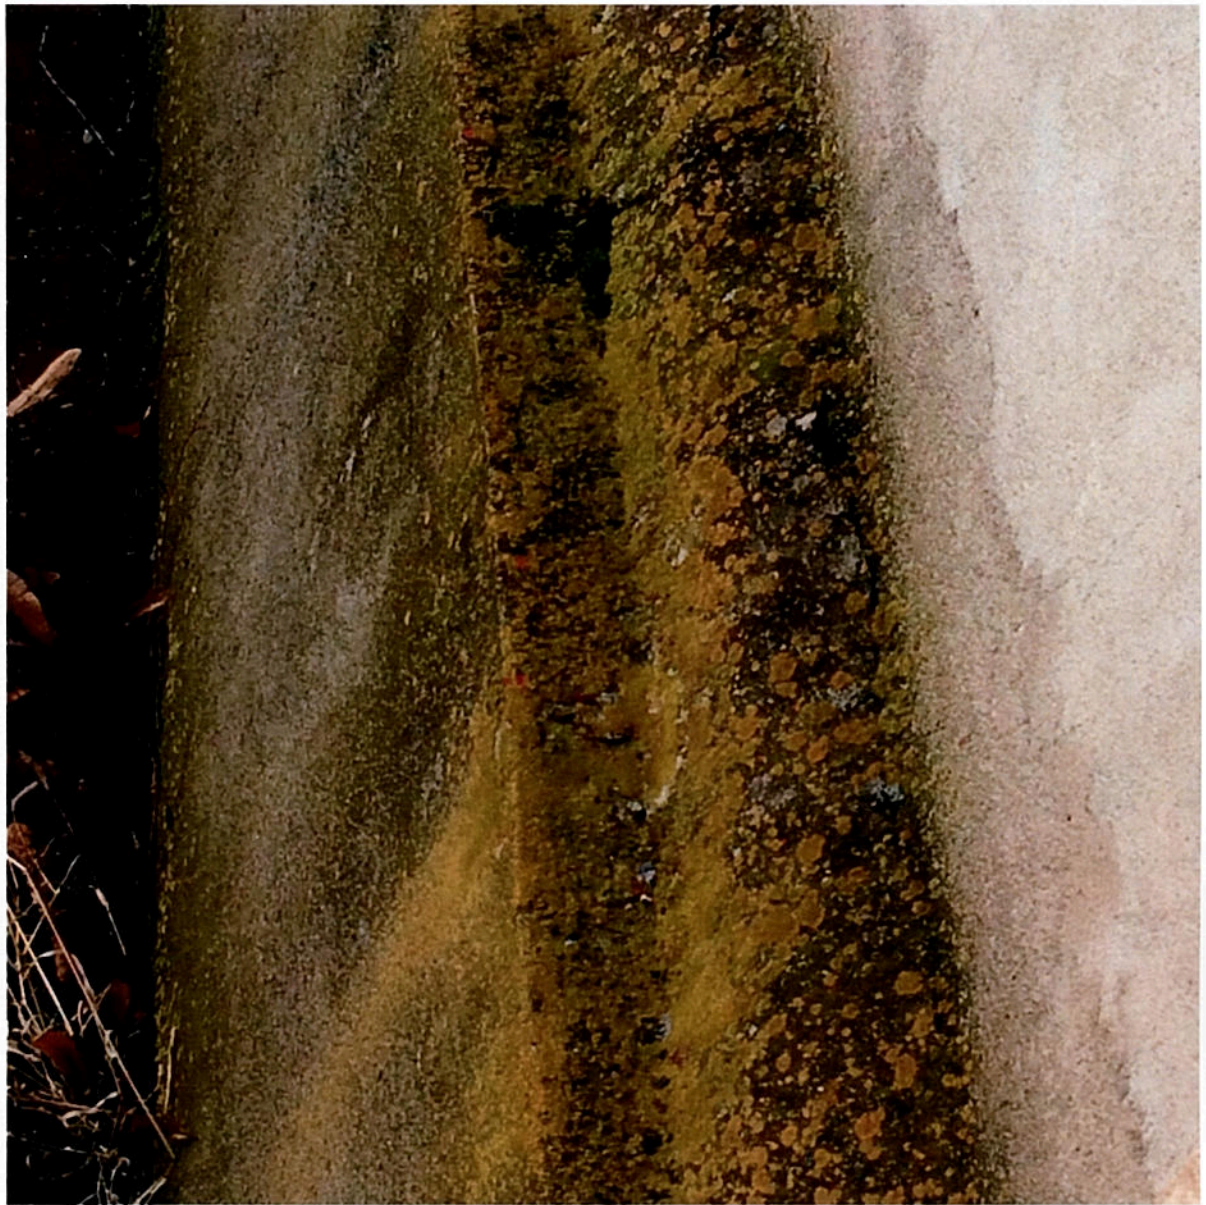
Fot. 35 Kościół p.w. Św. Józefa w Markuszowie. Widoczny stan cokołu zakrystii – zawilgocenie, mech, korozja mikroorganiczna.

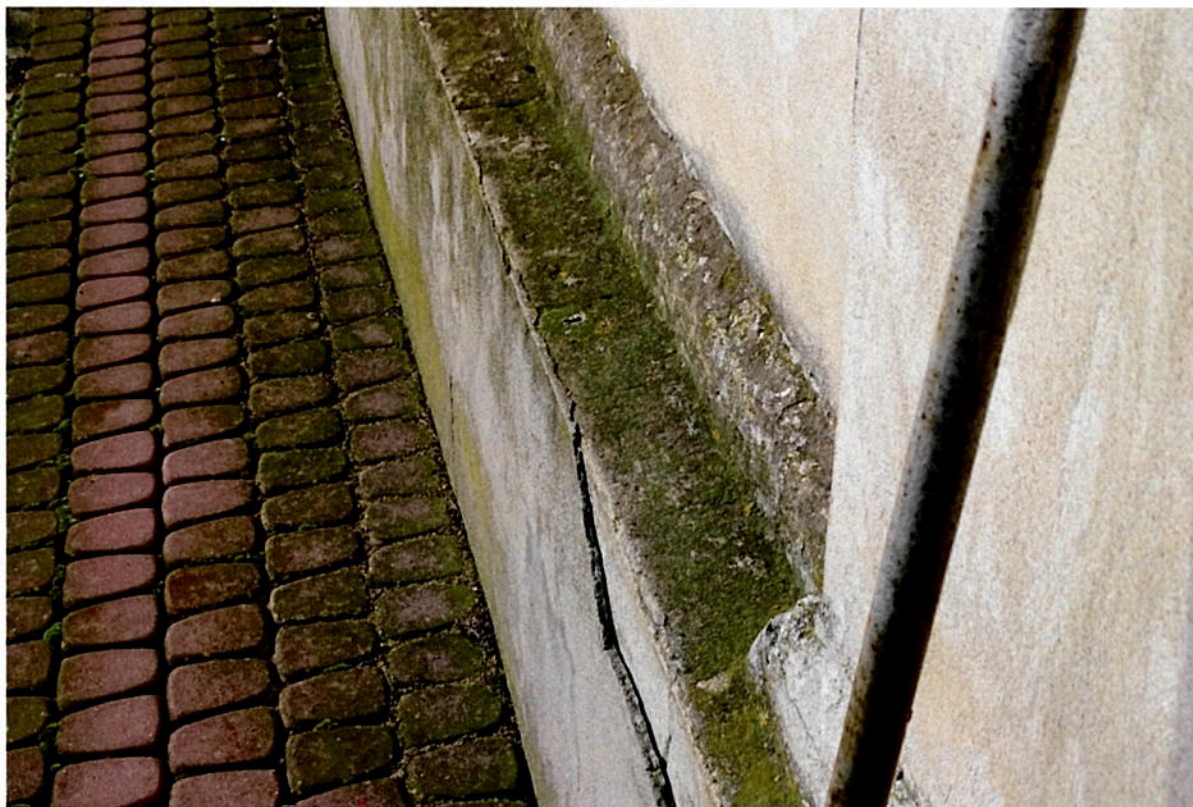
Fot. 36 Kościół p.w. Św. Józefa w Markuszowie. Widoczny stan cokołu – zawilgocenie, mech, korozja mikroorganiczna pęknięcia, odpadanie tynku.

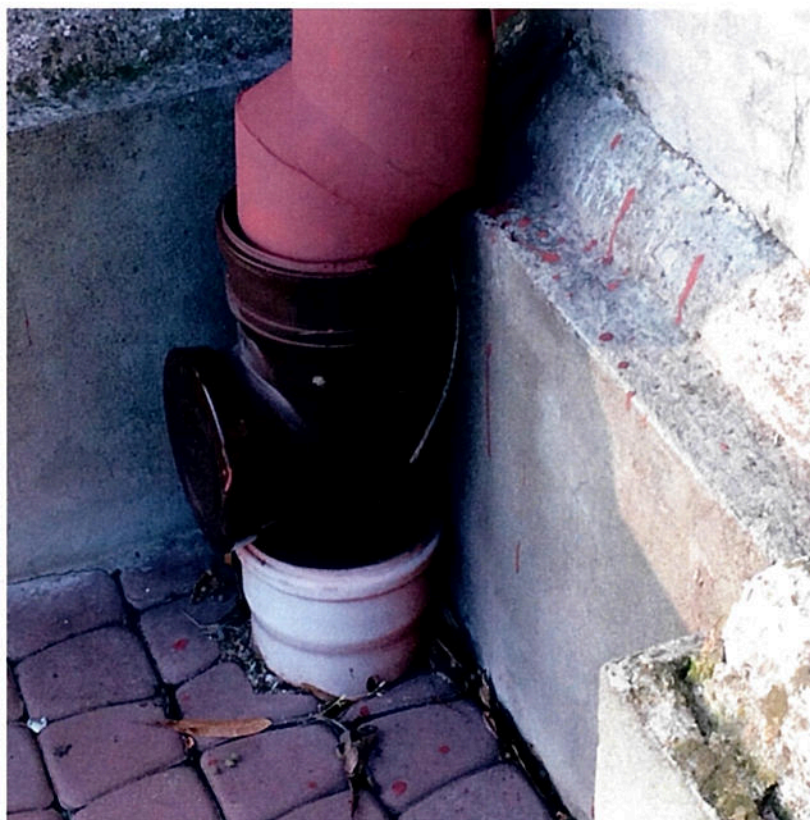
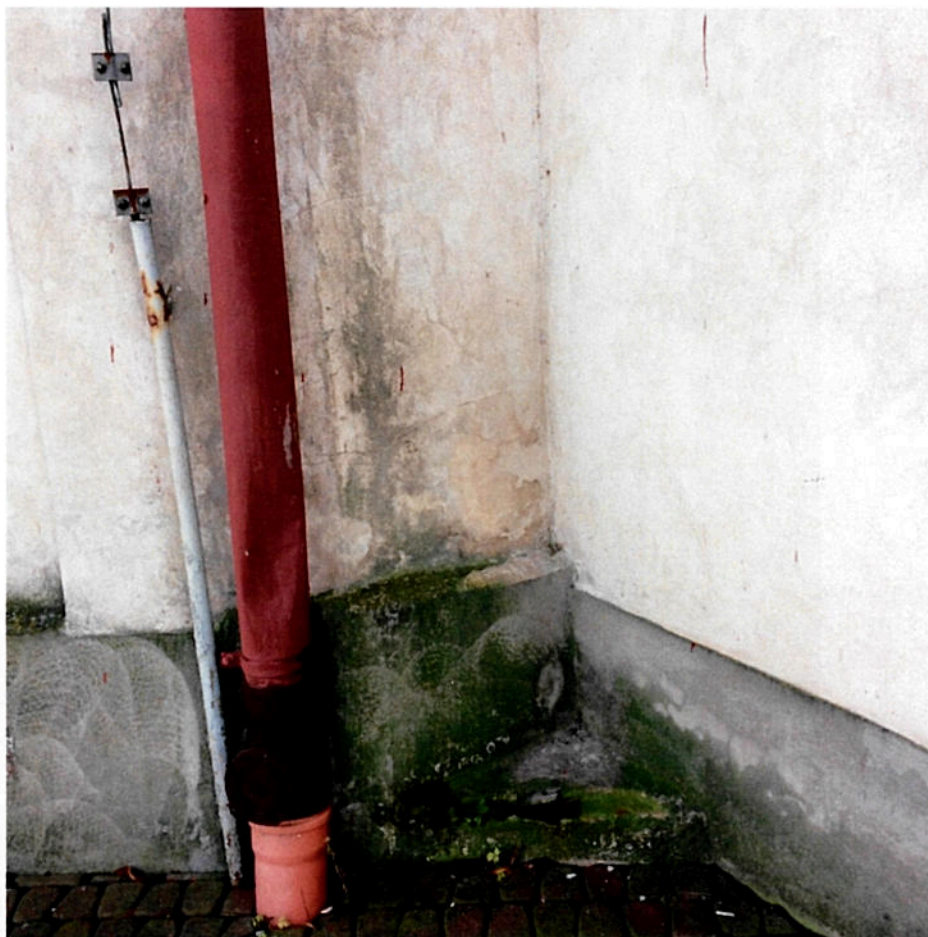
Fot. 37, 38 Kościół p.w. Św. Józefa w Markuszowie. System odprowadzania wody. Widoczny stan muru w stałym, bezpośrednim kontakcie z wilgocią.

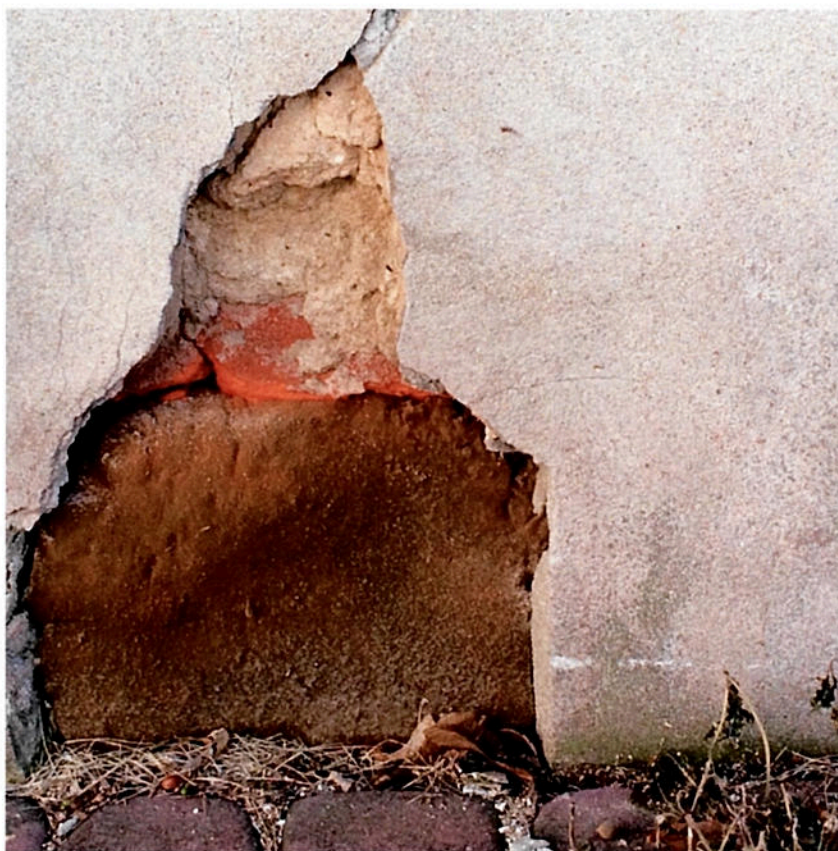
Fot. 40 Kościół p.w. Św. Józefa w Markuszowie. Duży ubytek w strefie cokołu.

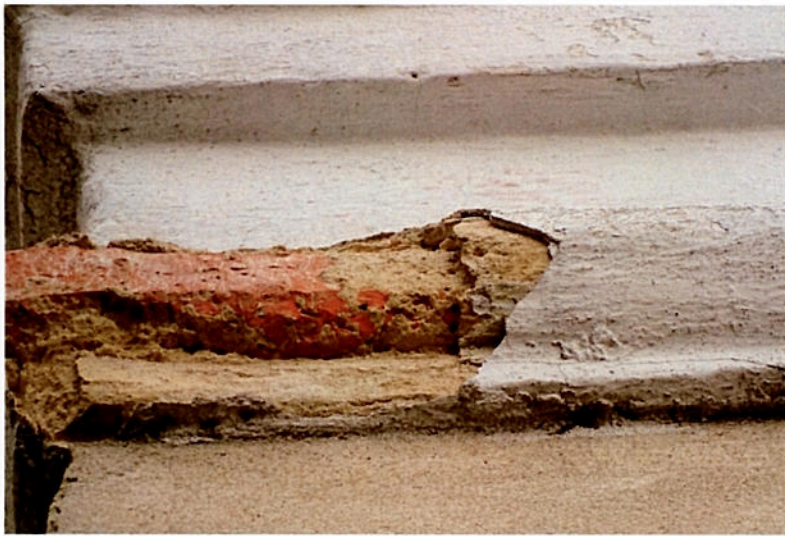
Fot. 41 Kościół p.w. Św. Józefa w Markuszowie. Duży ubytek w profilowaniu gzymsu.

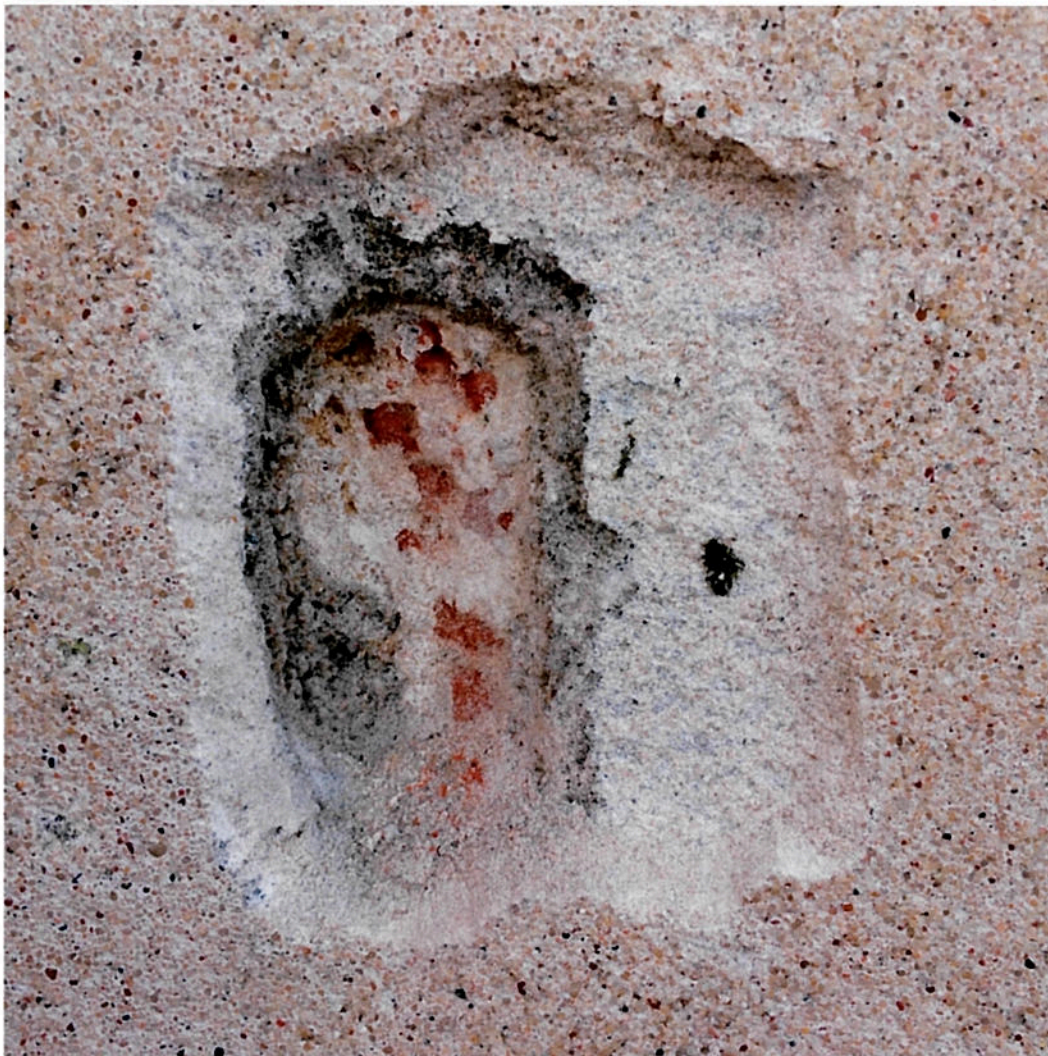
Fot. 42 Kościół p.w. Św. Józefa w Markuszowie. Odkrywka w strefie cokołu. Widoczne trzy warstwy technologiczne / 2 chronologiczne: warstwa chronologiczna nr. 1: wążek ceglano-kamienny; warstwa chronologiczna nr. 2: obrzutka cementowa, a na niej warstwa zaprawy wapiennej.
