**PROGRAM PRAC KONSERWATORSKICH
PRZY KOŚCIELE POD WEZWANIEM
ŚW. JÓZEFA W MARKUSZOWIE**

Kraków, styczeń 2017

I. PRZEDMIOT PRAC

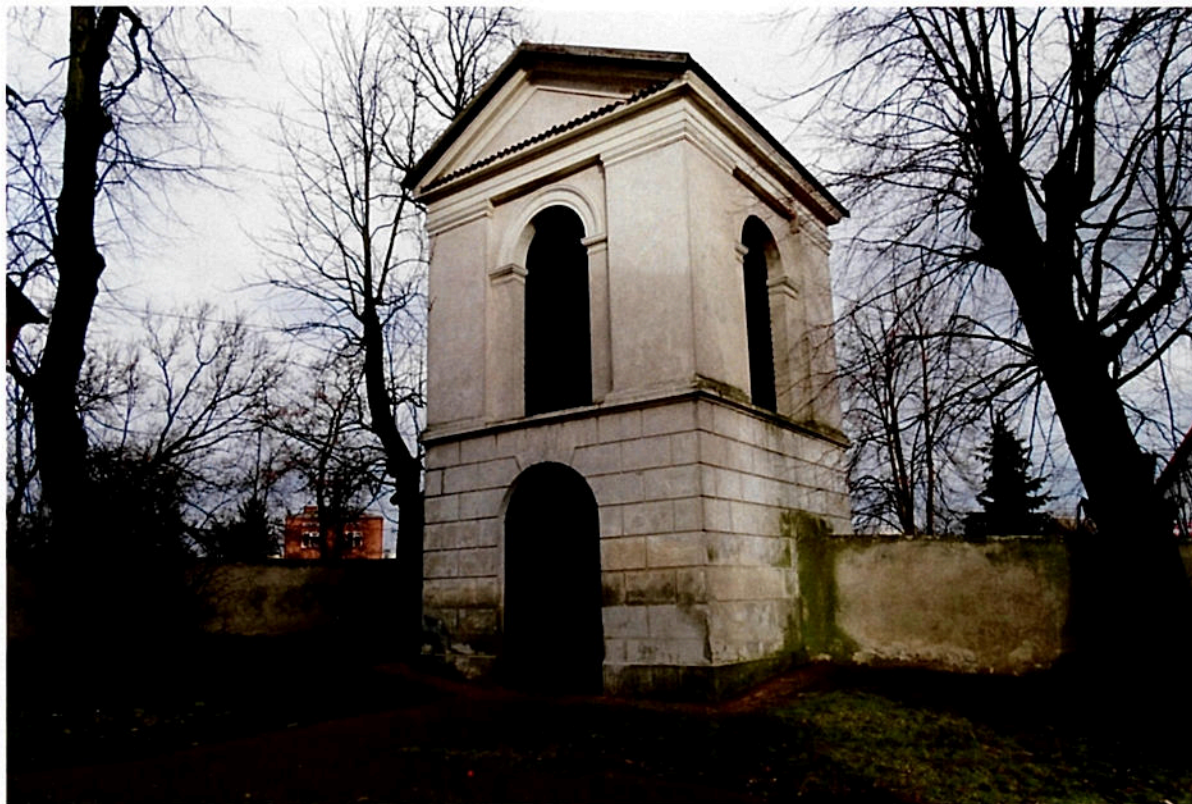
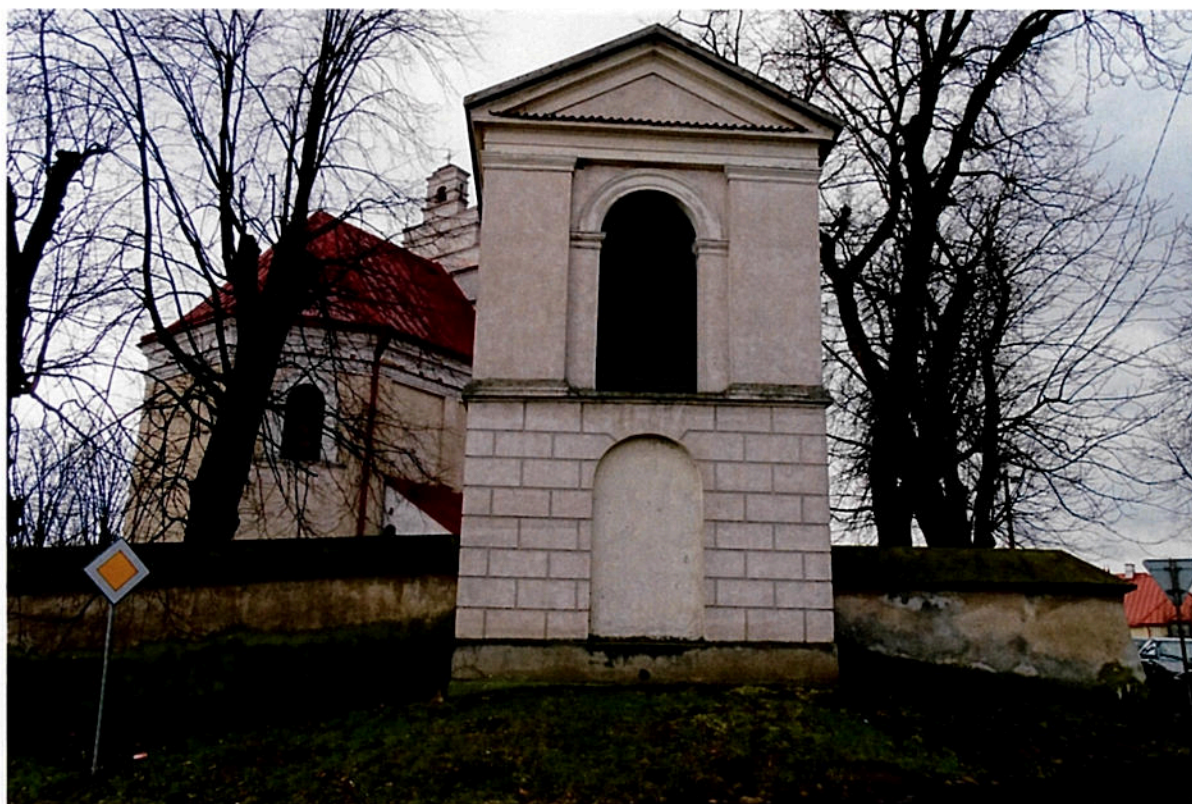
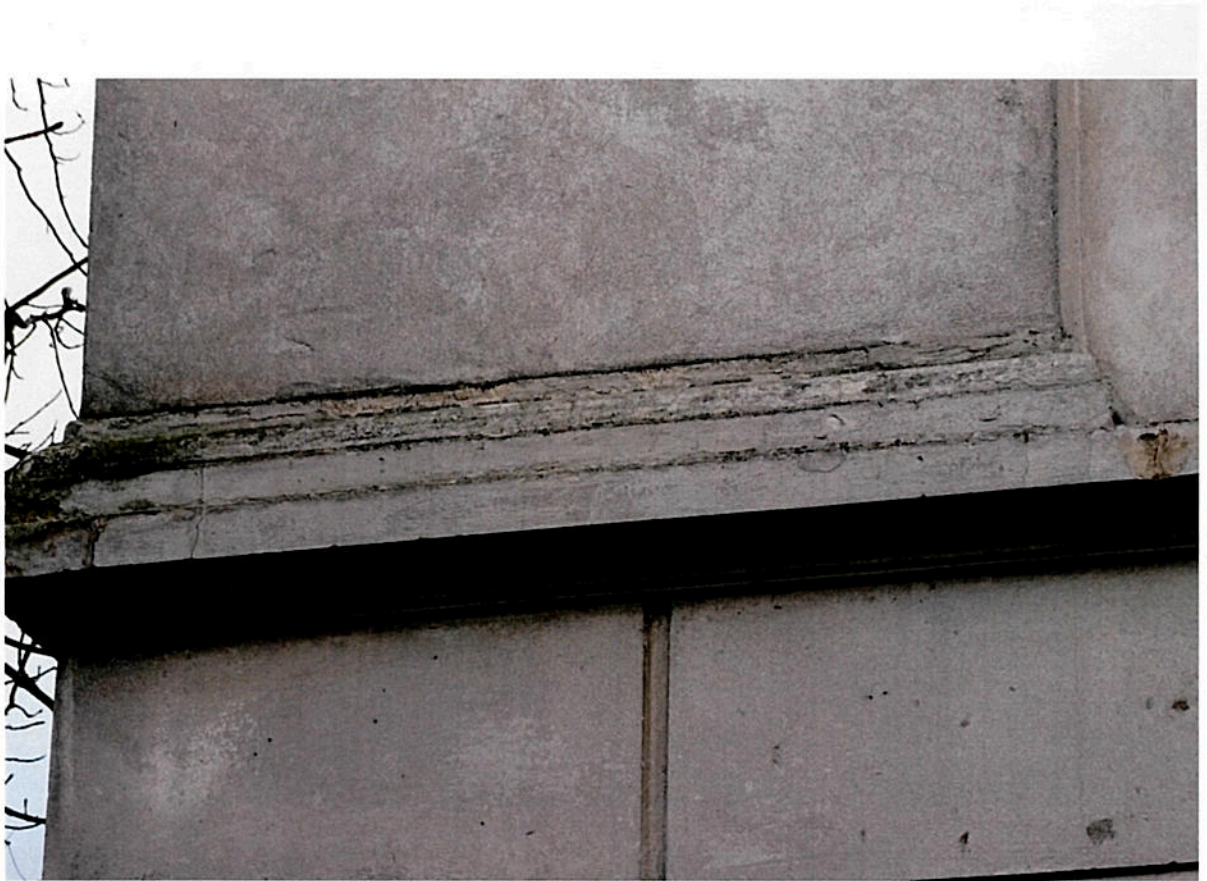
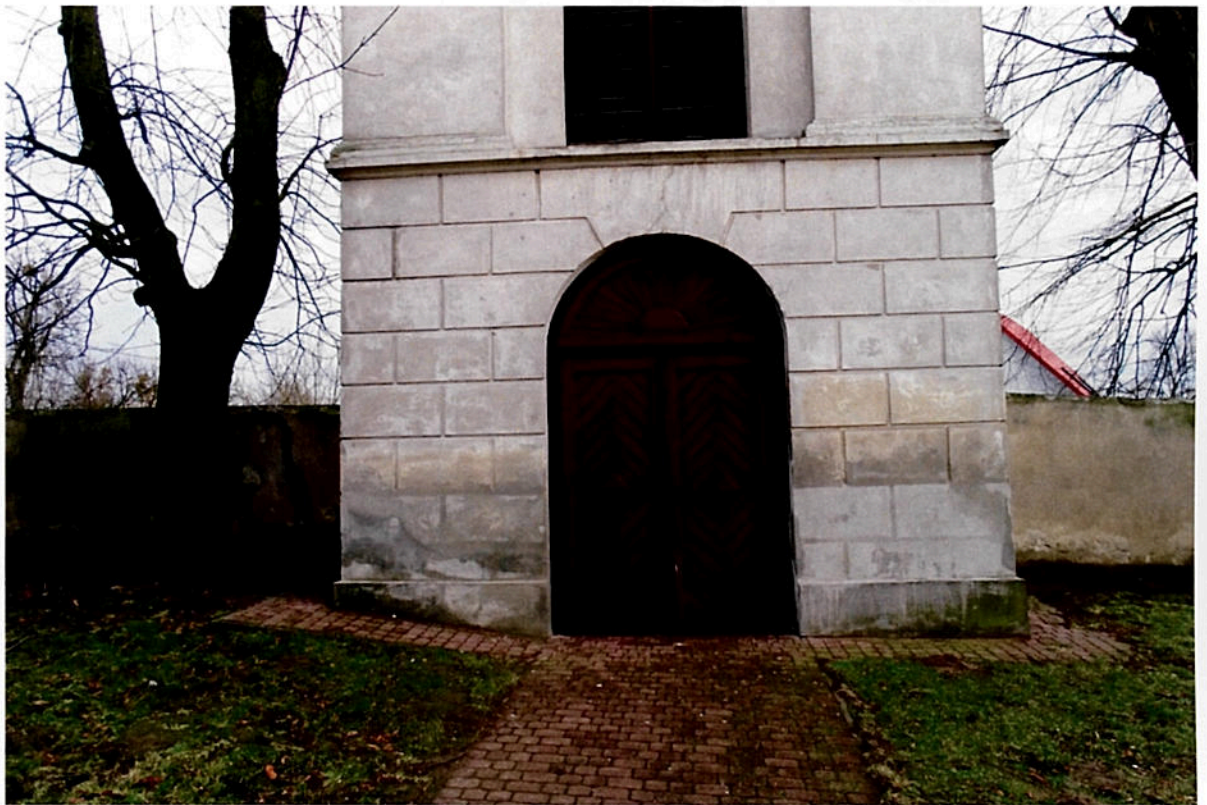
Fot. 43-46 Teren przy kościele p.w. Św. Józefa w Markuszowie. Dzwonnica. Widoczny ogólny stan zachowania muru. Zawilgocenie, porośnięcie mchem i glonami, ubytki w profilowaniach gzymsu, naruszona struktura tynków.

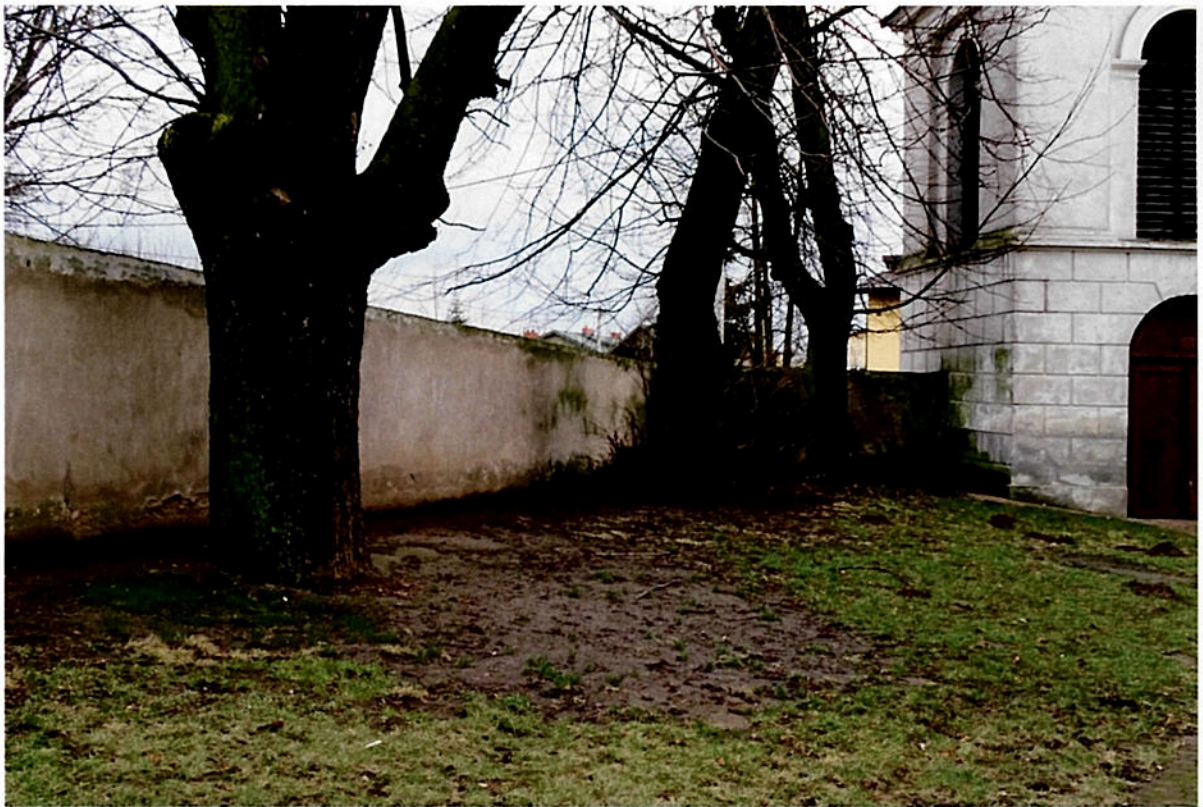
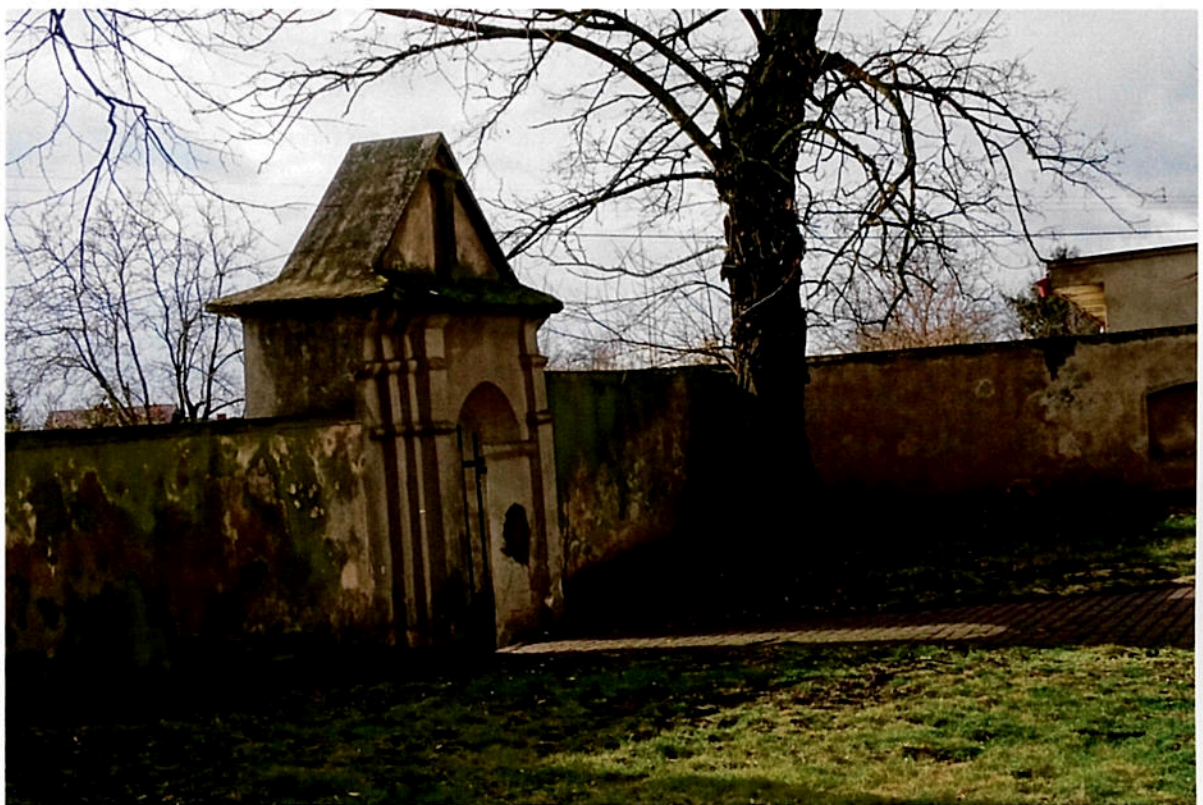
Fot. 55, 56 Teren przy kościele p.w. Św. Józefa w Markuszowie. Mur otaczający dawny cmentarz parafialny, strona południowa. Widoczny stan zachowania. Zawilgocenia, porosty, korozja mikroorganiczna, zasolenia, ubytki tynku.

47. Piaskowanie betonowych nakryw.
48. Odczyszczenie powierzchni muru z nawarstwień brudu przy użyciu metody strumieniowo-ściernej.
49. Dezynfekcja powierzchni porażonych korozją biologiczną preparatem np. Alkutex BFA - Entferner lub Mycetox M

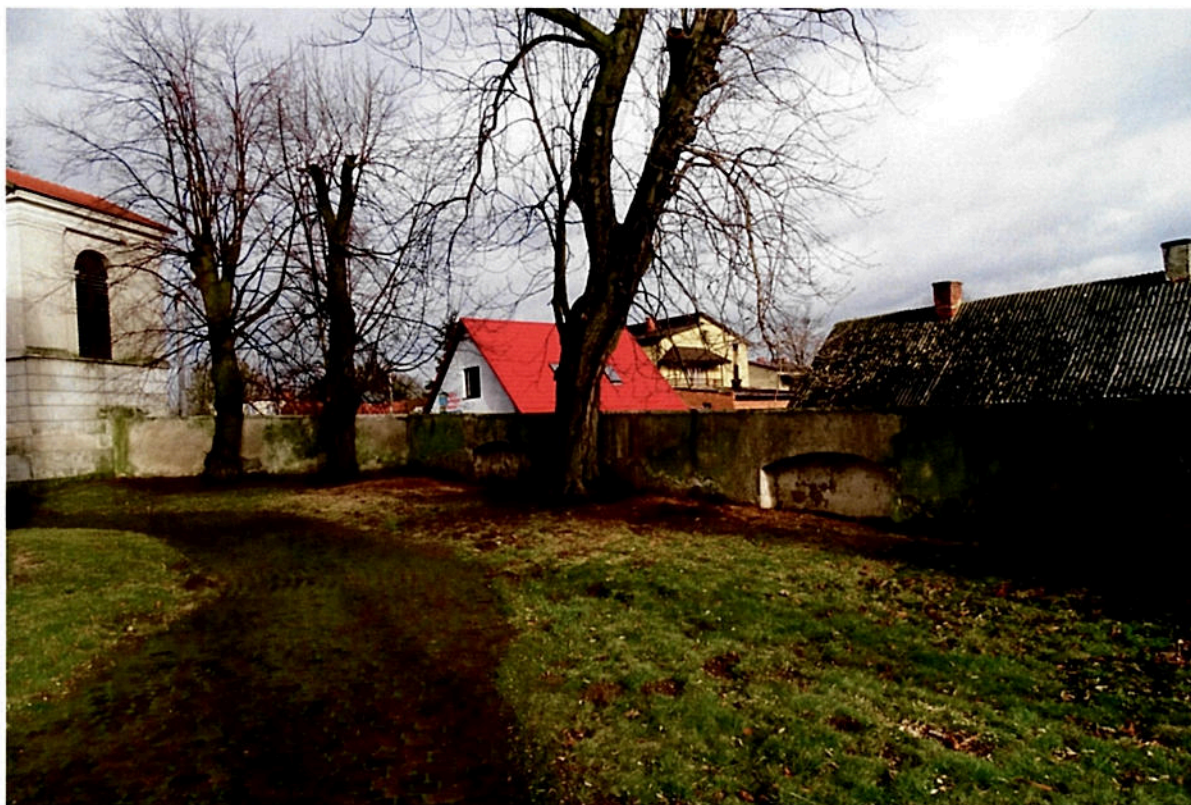
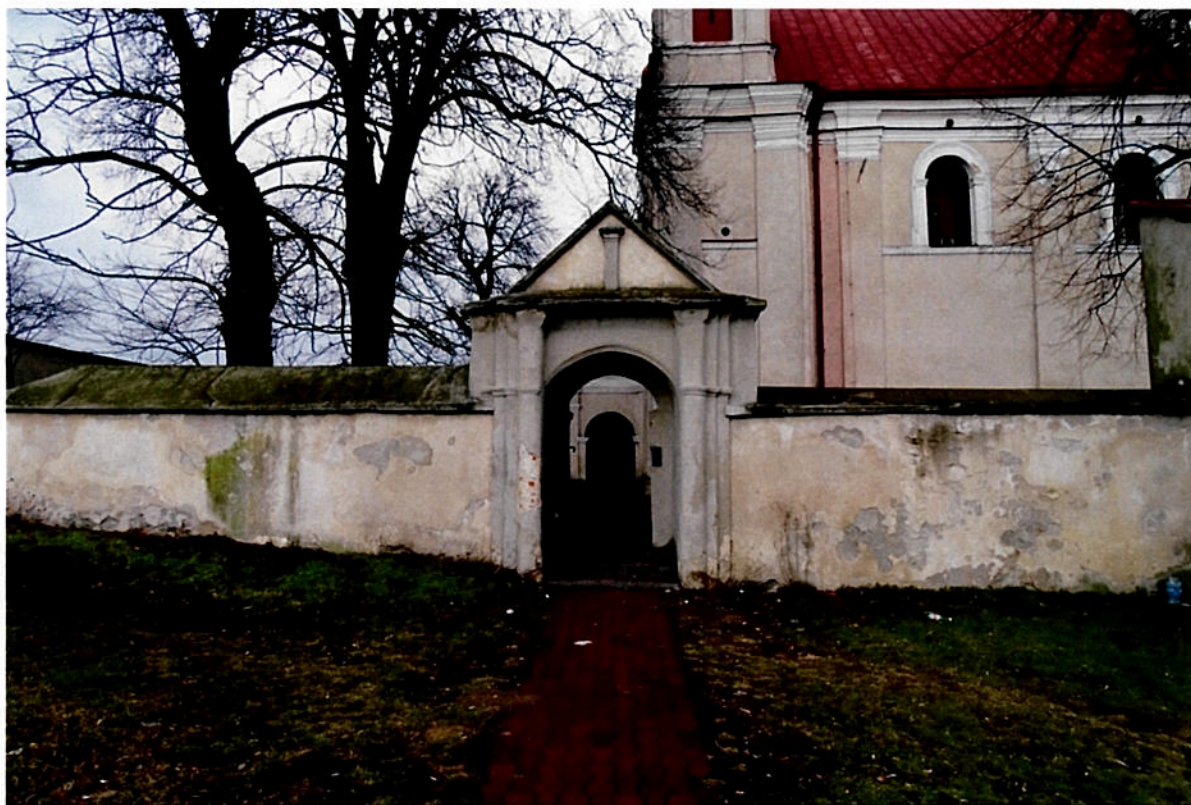
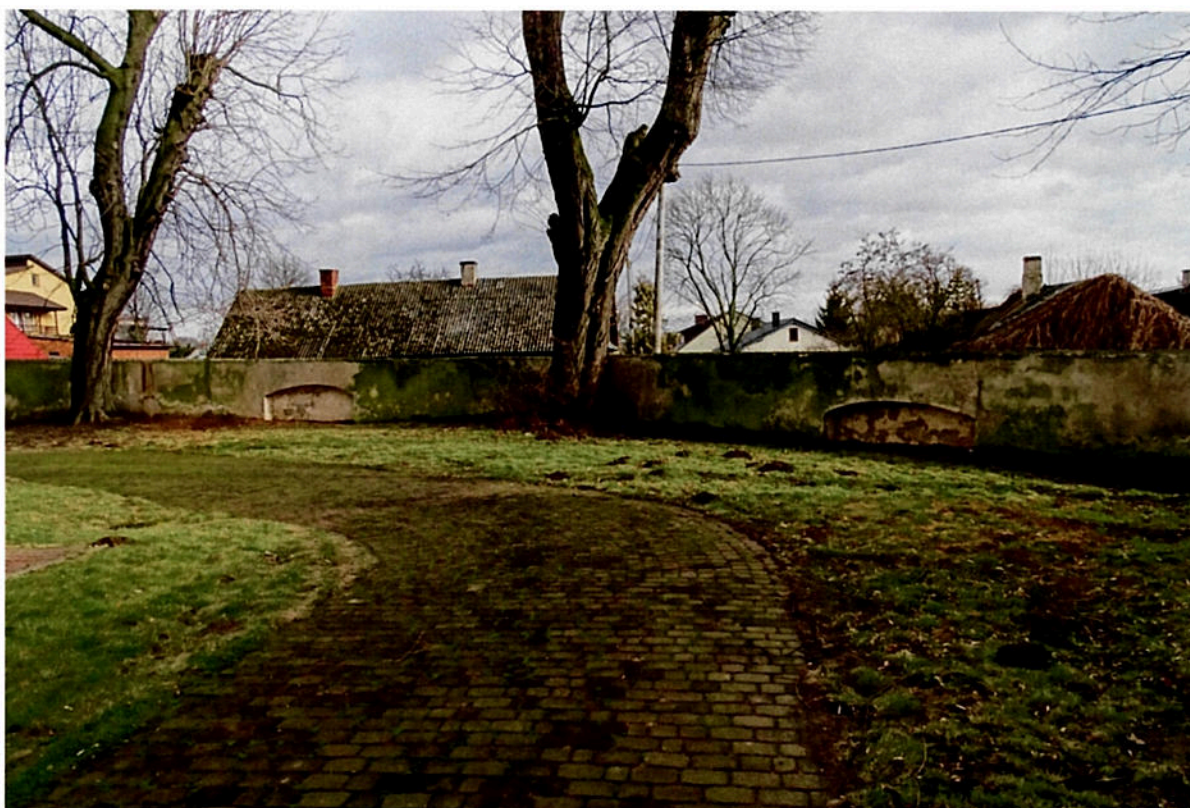
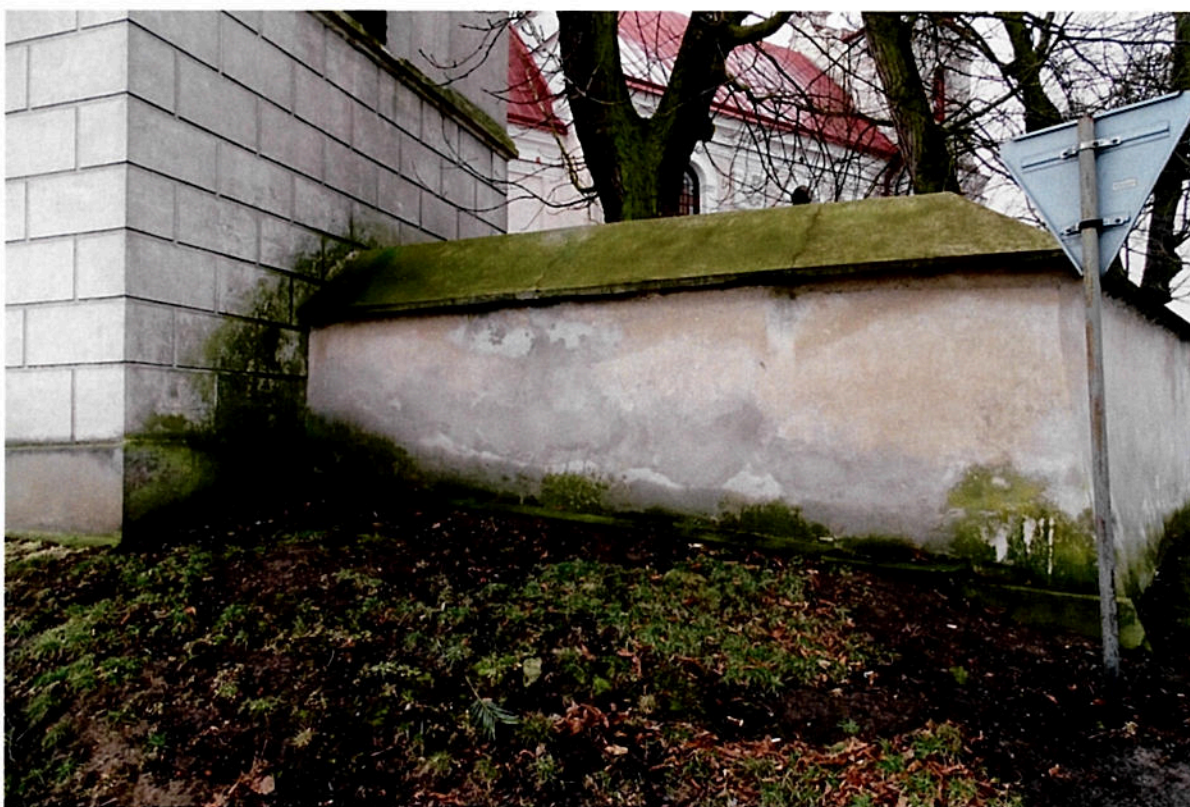
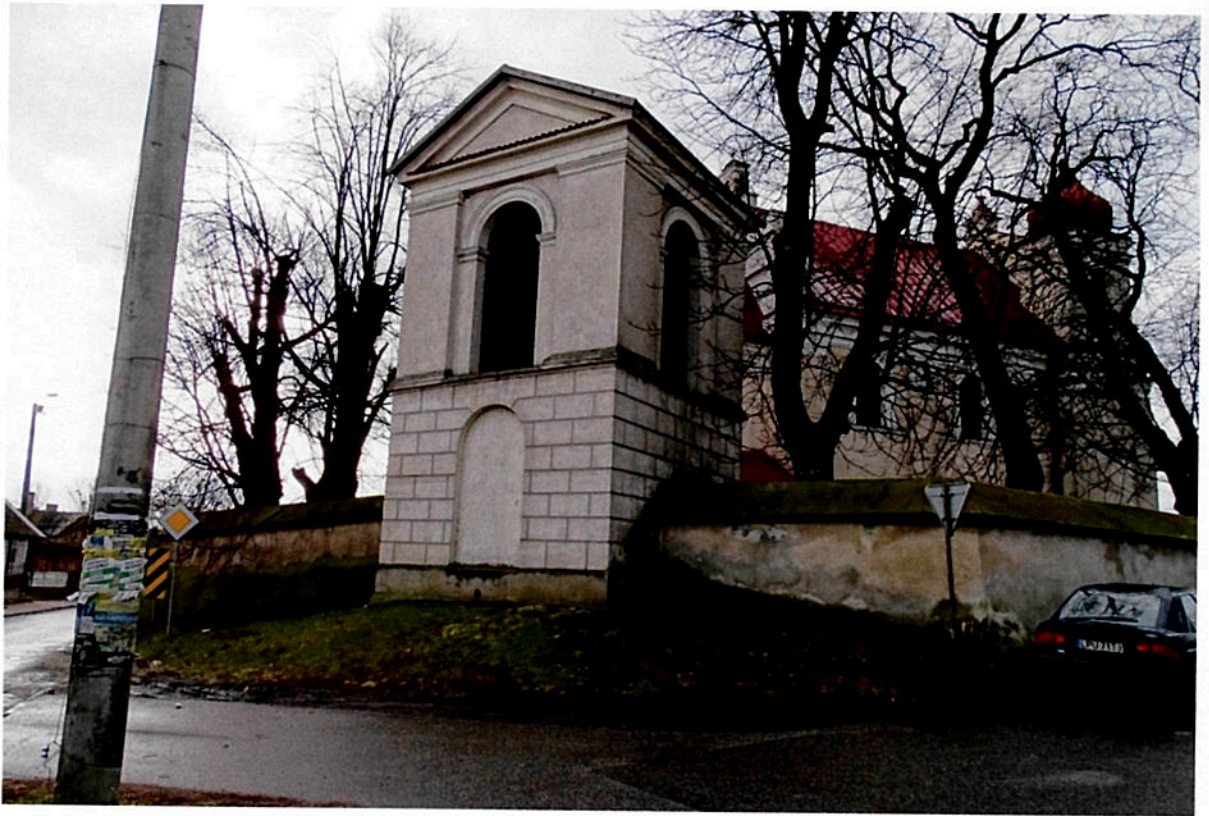
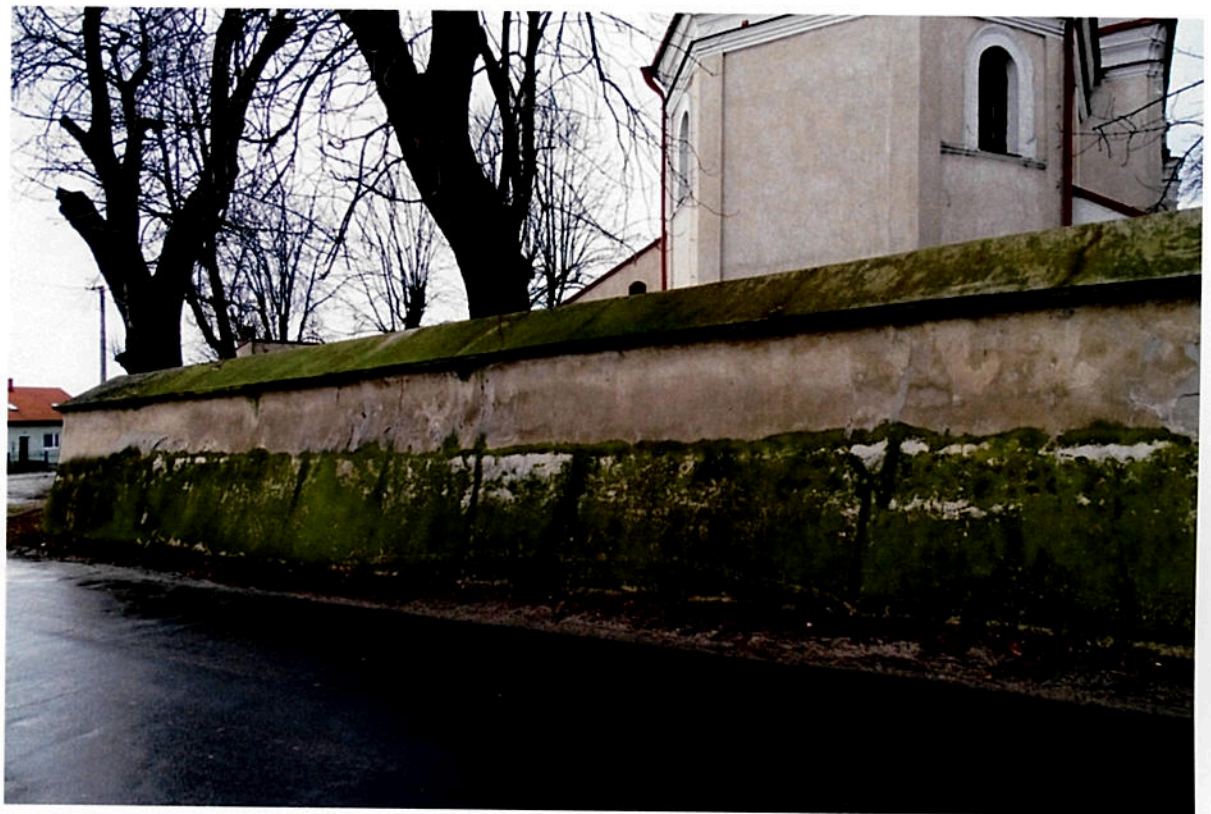
Fot. 57-62 Teren przy kościele p.w. Św. Józefa w Markuszowie. Mur otaczający dawny cmentarz parafialny. Widoczny stan zachowania. Zawilgocenia, porosty, korozja mikroorganiczna, zasolenia, ubytki tynku
