STADIUM :		<b>EKSPERTYZA TECHNICZNO-BUDOWLANA</b>			
TYTUŁ DOKUMENTACJI:		<b>REMONT WIĘZBY DACHOWEJ ORAZ WYMIANA POKRYCIA KOŚCIOŁA PARAFIALNEGO PW. PODWYŻSZENIA KRZYŻA ŚWIĘTEGO W KUCZKOWIE</b>			
KATEGORIA OBIEKTU:		<b>KAT. X – OBIEKTY KULTU RELIGIJNEGO</b>			
ADRES BUDOWY:		<b>JEDNOSTKA EWID.: 261305_2 SECEMIN DZ. NR EWID. 4 OBRĘB EWID. 0006 KUCZKÓW GM. SECEMIN</b>			
ZLECENIODAWCA/ INWESTOR:		<b>PARAFIA RZYMSKOKATOLICKA PW. PODWYŻSZENIA KRZYŻA ŚWIĘTEGO W KUCZKOWIE Kuczków 11, 29-145 Secemin</b>			
Zakres opracowania – Branża	Autorzy opracowania		Nr uprawnień	Podpis	Data
KONSTRUKCYJNO- BUDOWLANA	Opracował:	<b>mgr inż. Paweł Frąckiewicz</b>	<b>SWK/0129/PWBKb/21</b> (specjalność konstr.-bud.)		<b>10-2022</b>
KONSTRUKCYJNO- BUDOWLANA	Opracował:	<b>mgr inż. Sławomir Rogowski</b>	<b>SWK/0119/P00K/09</b> (specjalność konstr.-bud.)		<b>10-2022</b>
Adnotacje :					
<p><b>UWAGA:</b> Niniejsza dokumentacja ani żadna jej część nie może być powielana ani rozpowszechniana za pomocą urządzeń elektronicznych, mechanicznych, kopiujących, nagrywających i innych bez pisemnej zgody posiadacza praw autorskich.</p>

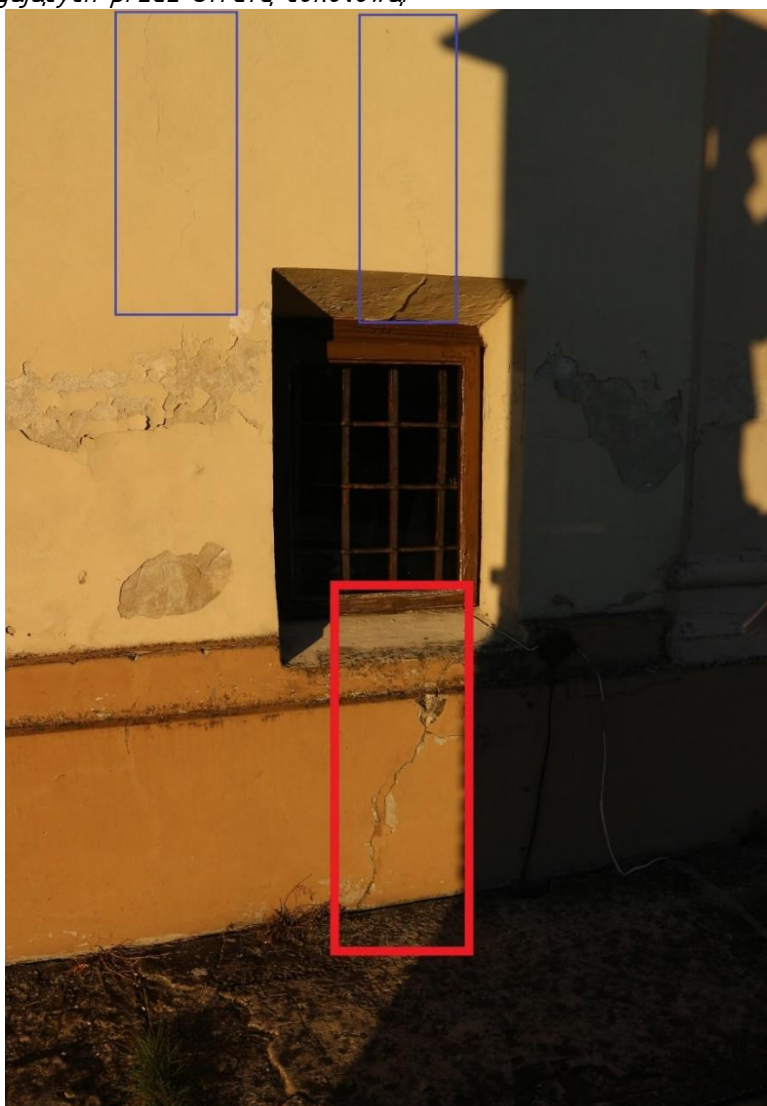
Fot.2 Pęknięcie strefy cokotowej (ramka koloru czerwonego) od okna w kierunku fundamentu, rysy w strefie między okiennej (ramki koloru niebieskiego)

*Wnioski: po wykonaniu niezbędnych prac zabezpieczających w zakresie więźby dachowej i pokrycia należy przeprowadzić odkrywki i badania stanu fundamentów w miejscu zarysowań przebiegających przez strefę cokotową.*

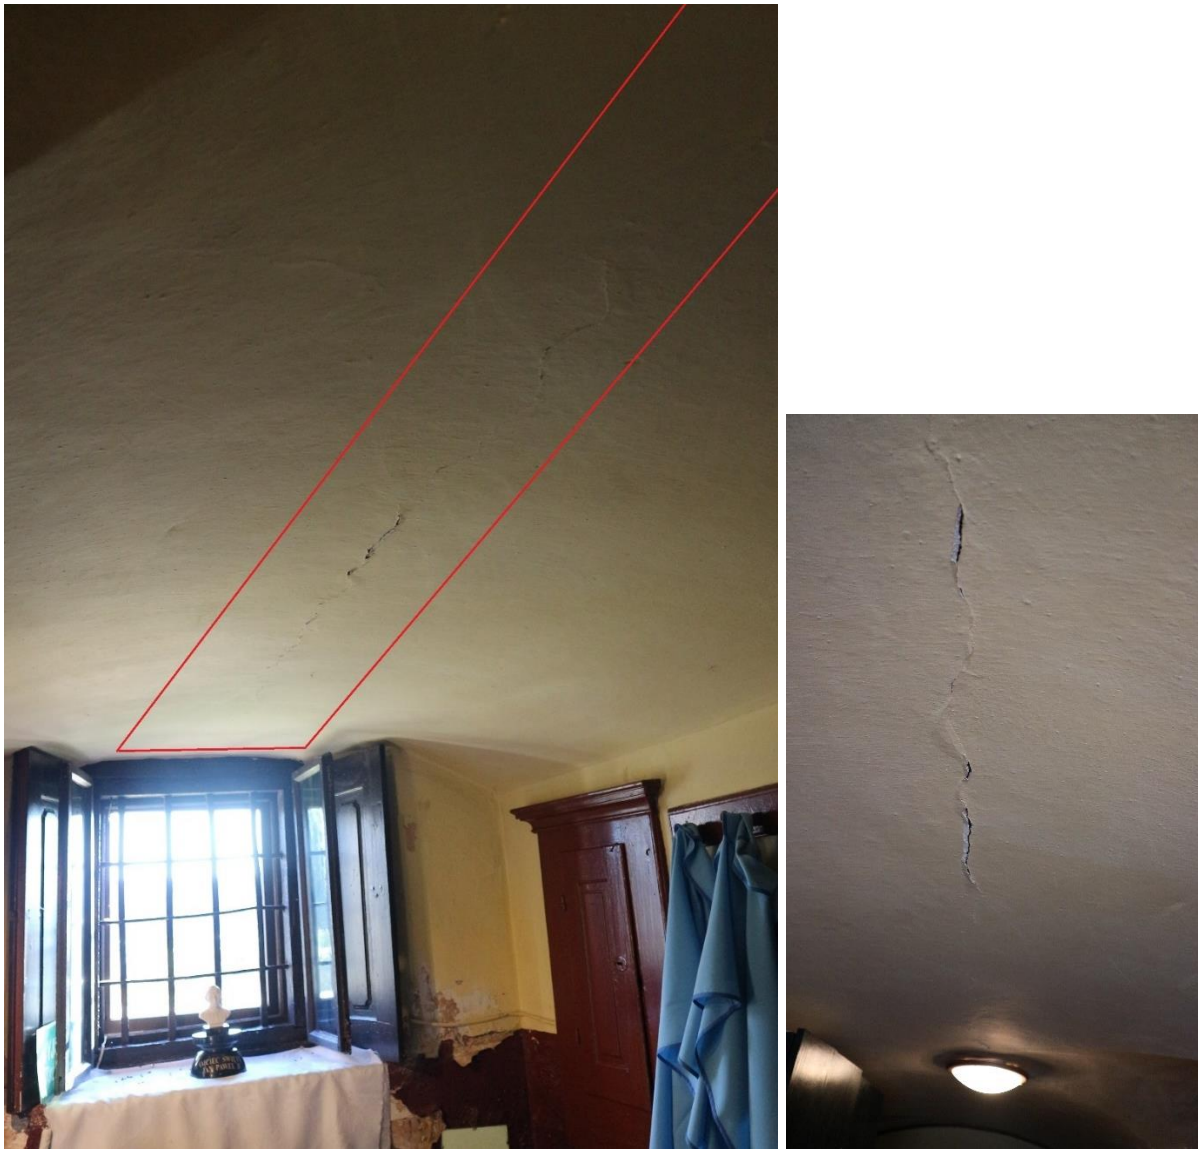
Fot.3 Zarysowanie sklepienia nad zakrystią, na osi północ-południe w miejscu pęknięcia strefy cokołowej elewacji południowej

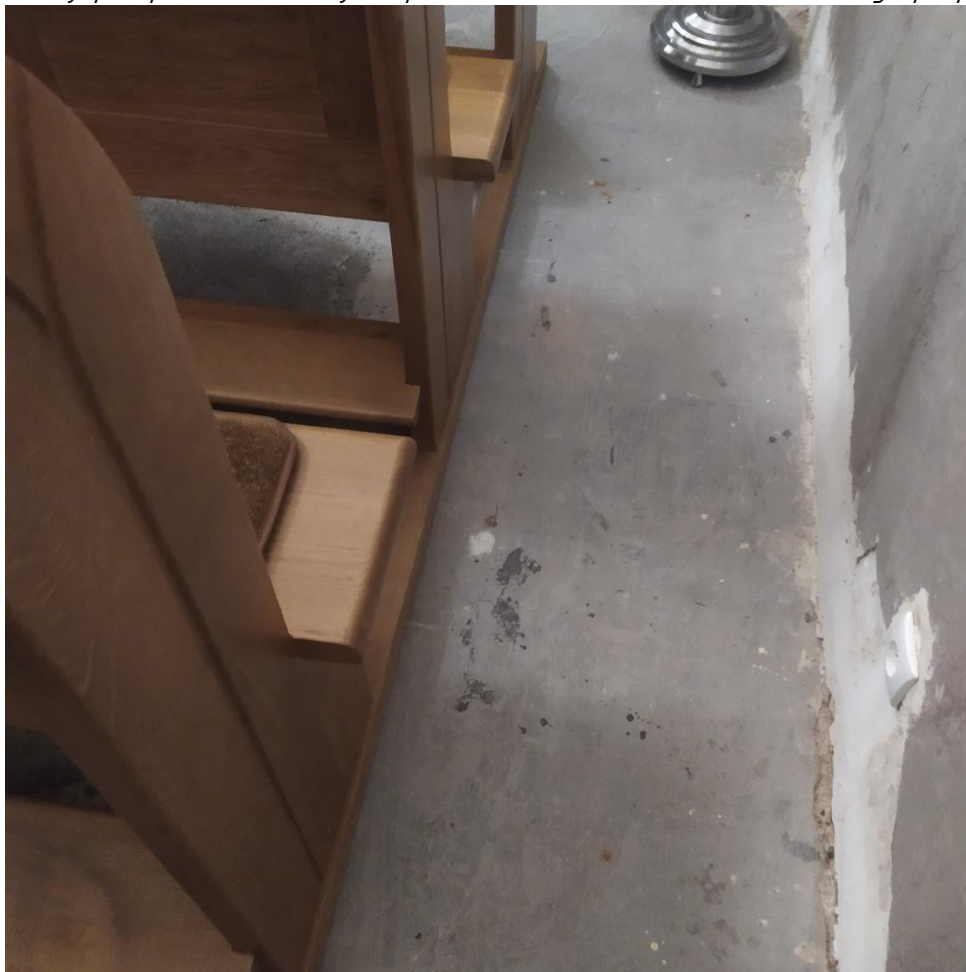
należy domniemywać, że część podziemna jest silnie zawilgocona. Stan techniczny posadzki oraz jej uzupełnienia betonem lub zaprawami betonowymi/cementowymi, mogą świadczyć o słabej konstrukcji podbudowy, wyptukiwaniu drobnych frakcji gruntu spod posadzki z uwagi na wysoki poziom wód gruntowych lub o złym stanie sklepień.

Fot.4 Uzupełnienia wtórne betonem lub wylewką betonową./cementową obwodowo w nawie kościoła

*Wnioski: po wykonaniu niezbędnych prac zabezpieczających w zakresie więźby dachowej i pokrycia należy przeprowadzić odkrywki posadzki i badania stanu ewentualnego podpiwniczenia*

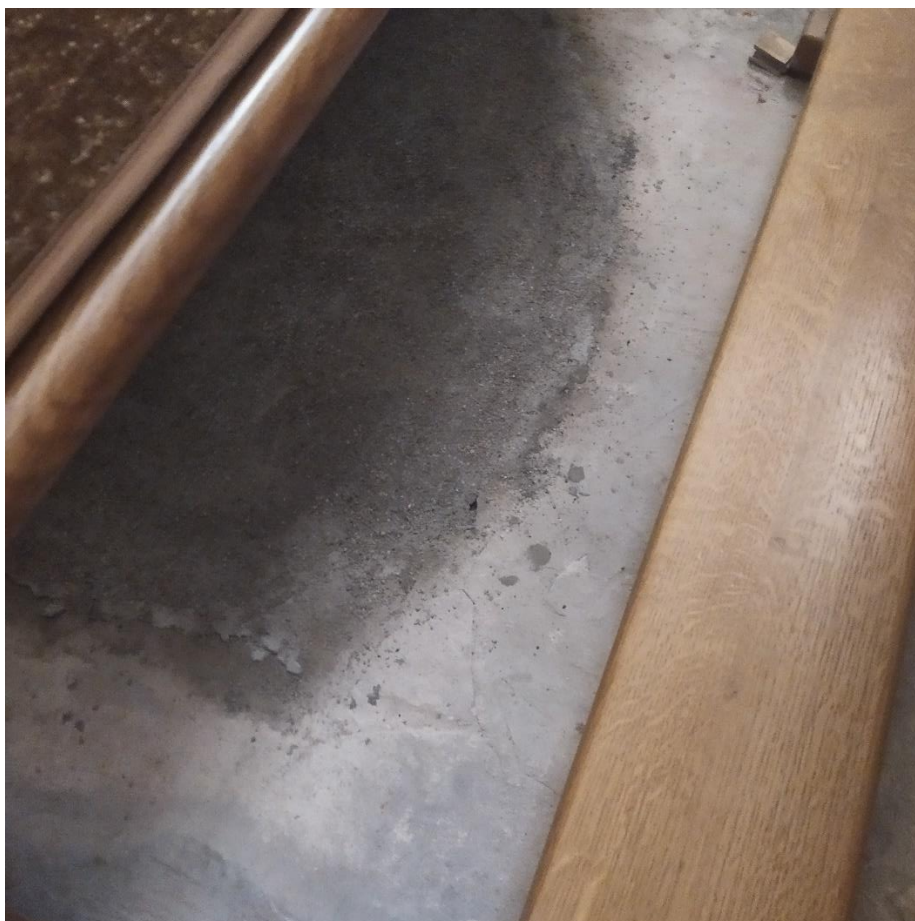
Fot.5 Uzupetnienia posadzki zaprawą cementową w przestrzeni pomiędzy ławkami

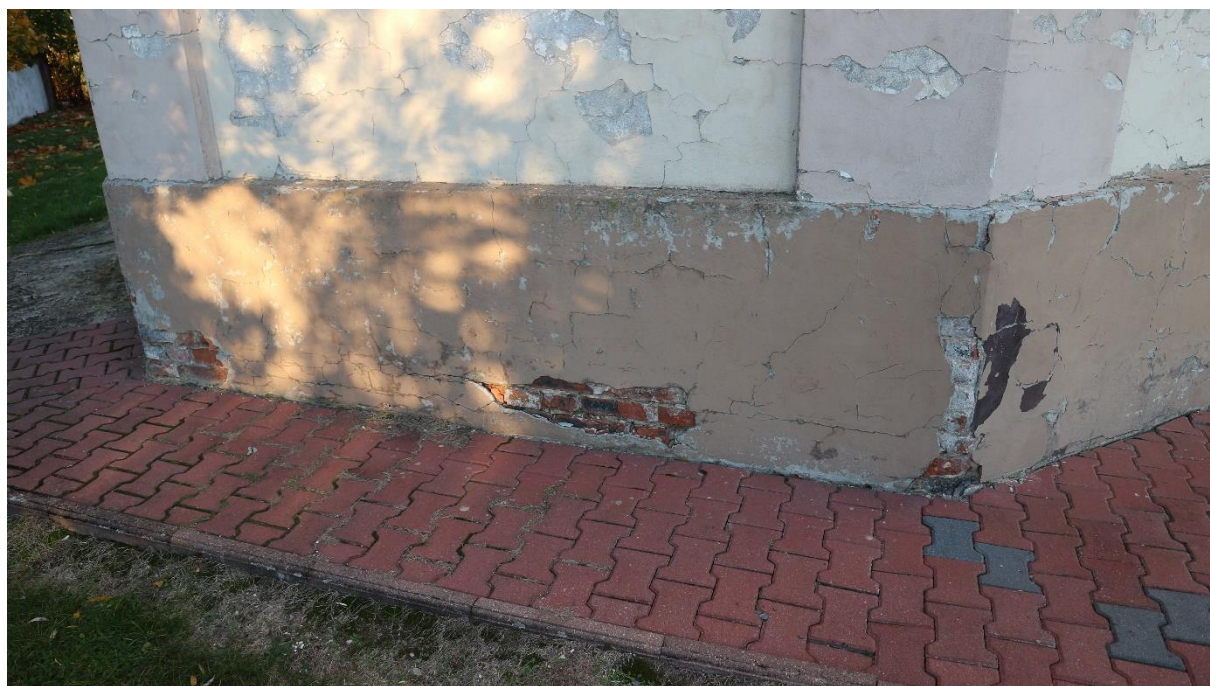
Fot.6 Zarysowania, odparzenia tynków, złuszczenie farby elewacyjnej, porost glonów w strefie cokołowej, uszkodzenia warstwy przypowierzchniowej cegły kruchty od strony zachodniej

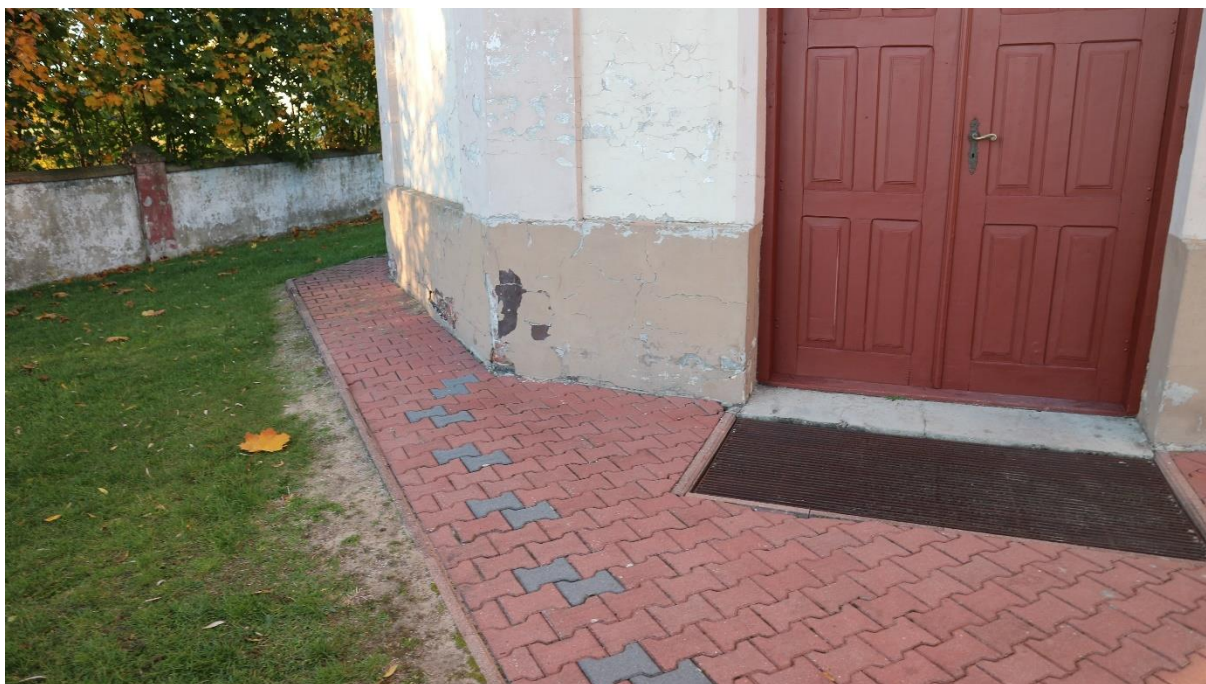
Fot.7 Zarysowania, odparzenia tynków, złuszczenie farby elewacyjnej, porost glonów w strefie cokołowej, uszkodzenia warstwy przypowierzchniowej cegły kruchty od strony zachodniej

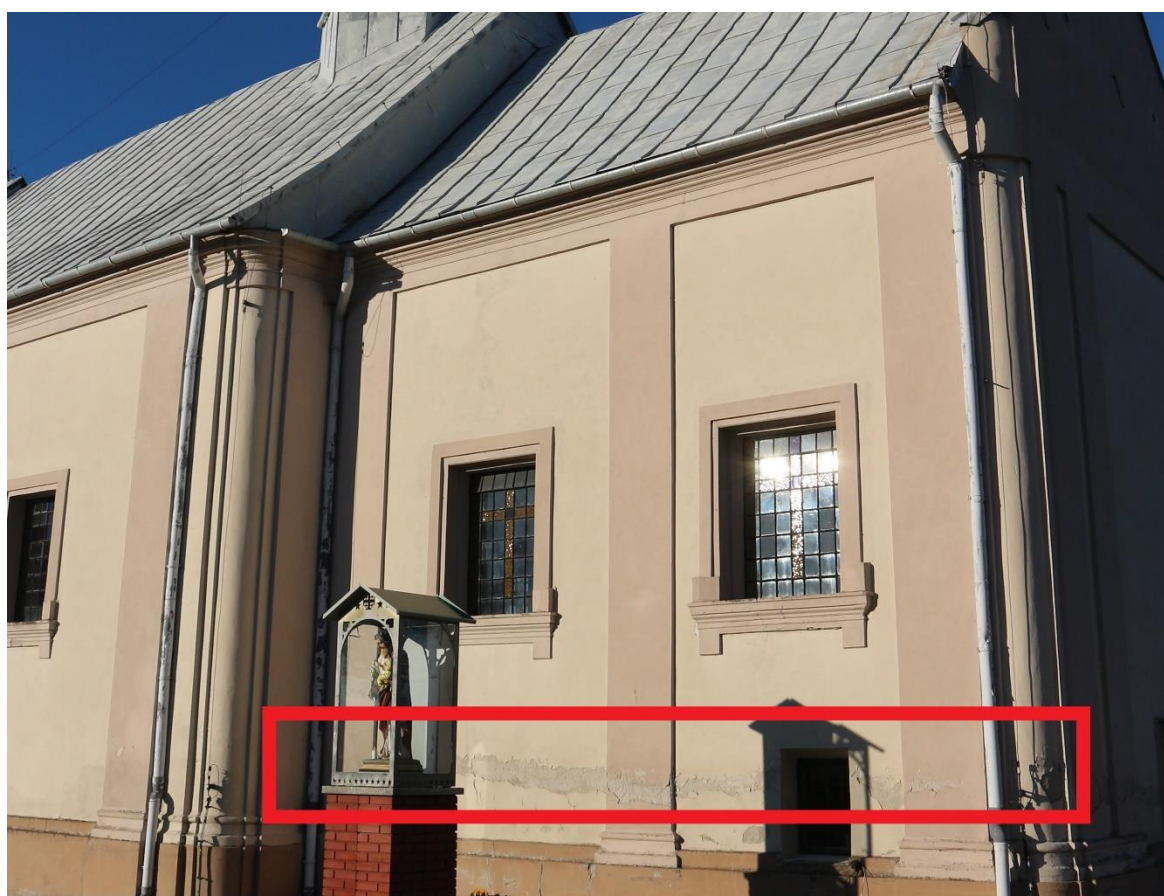
Fot.8 Strefa podciągania kapilarnego wody gruntowej od strony południowej — ok. 2m od poziomu terenu

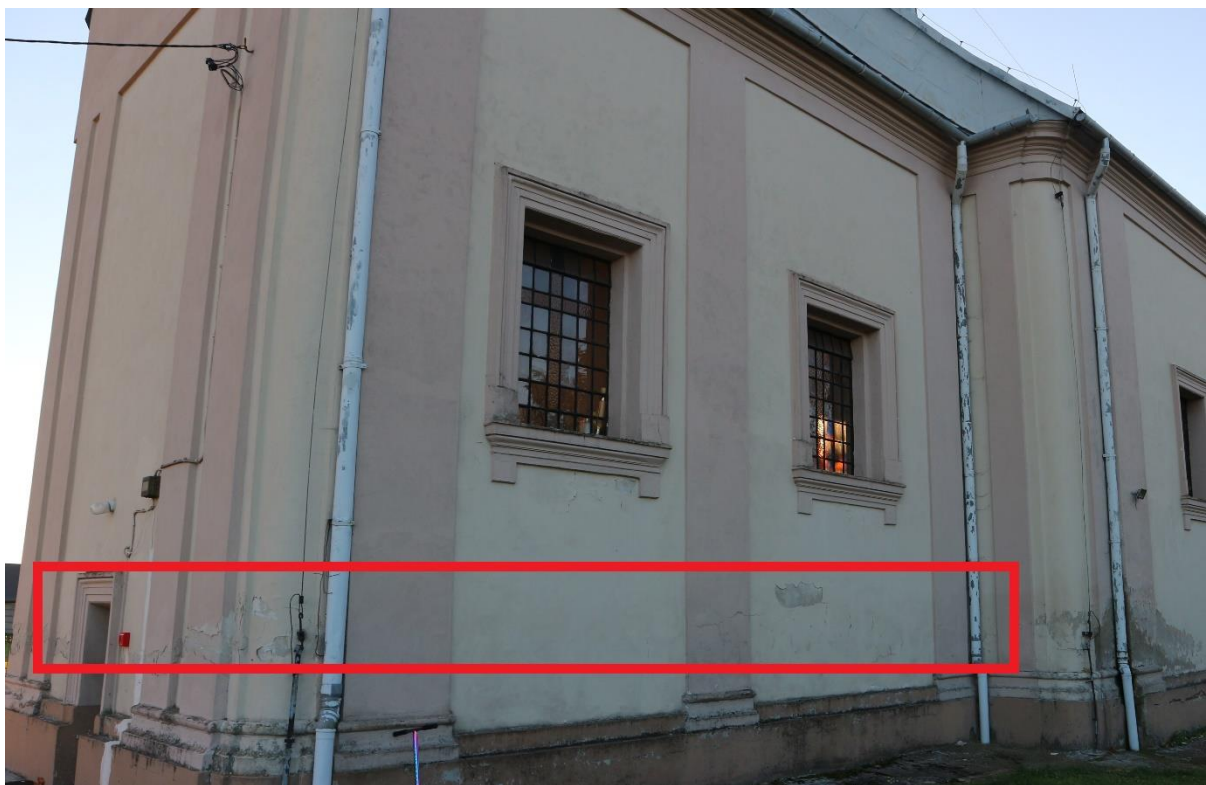
Fot.9 Strefa podciągania kapilarnego wody gruntowej od strony północnej – ok. 2m od poziomu terenu

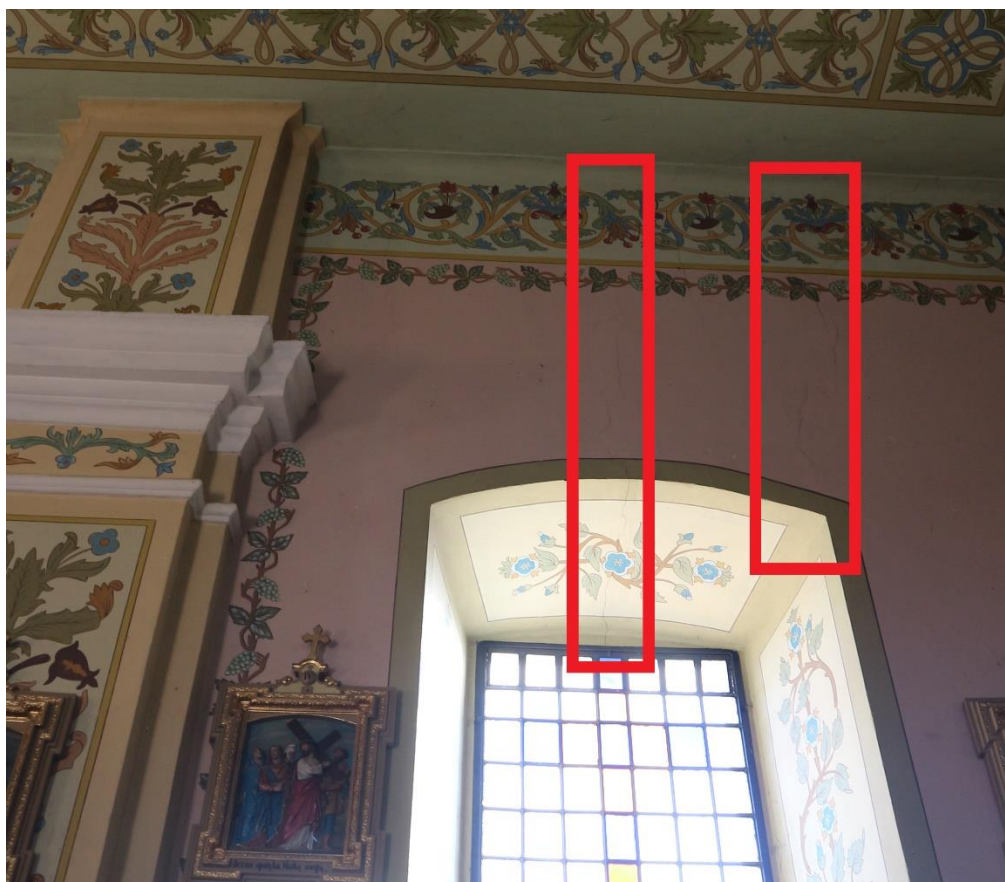
Fot.10 Zarysowanie obustronne muru w strefie nadproży okiennych – elewacja południowa (zdjęcie od wewnątrz)

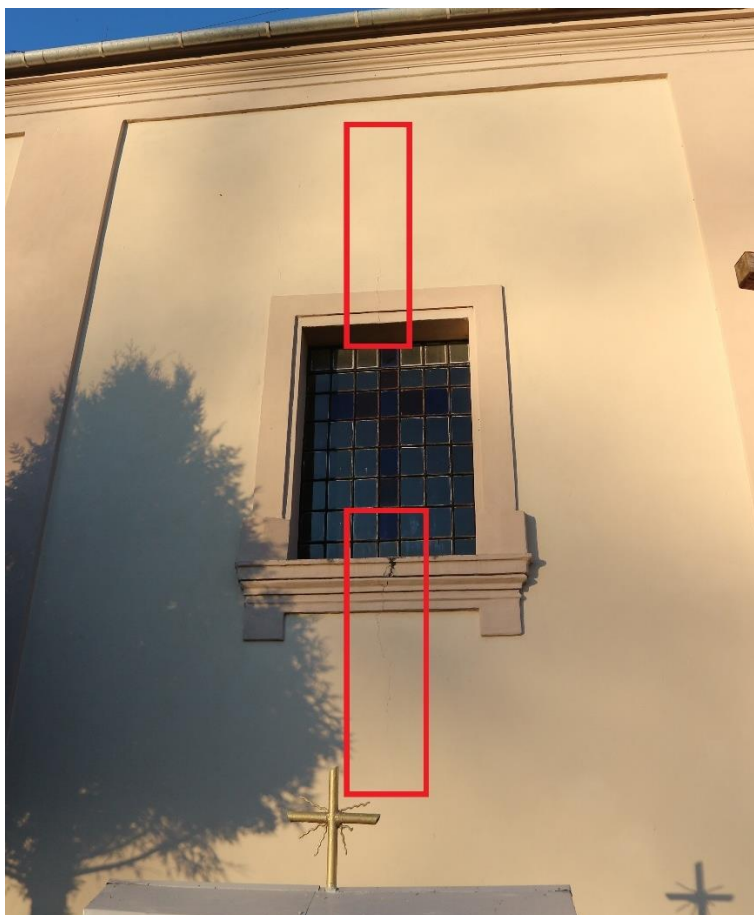
Fot.11 Zarysowanie obustronne muru w strefie nadproży okiennych  
– elewacja południowa (zdjęcie od zewnątrz)

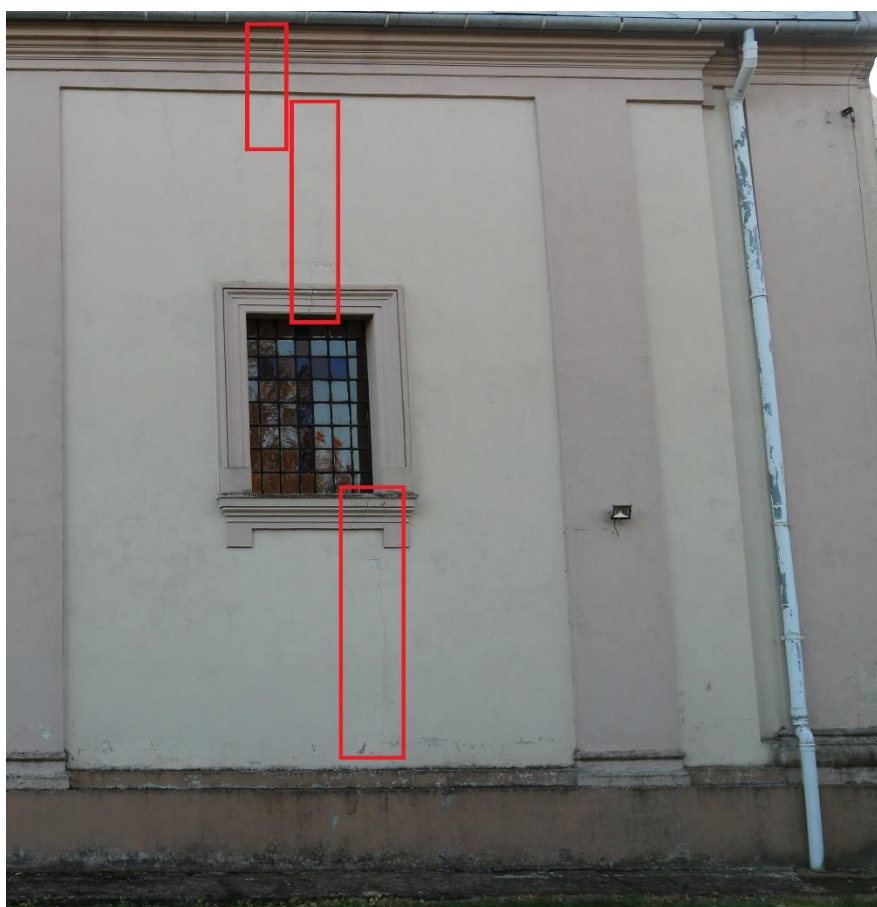
Fot.13 Zarysowanie obustronne muru w strefie nadproży okiennych  
— elewacja północna (zdjęcie od zewnątrz)

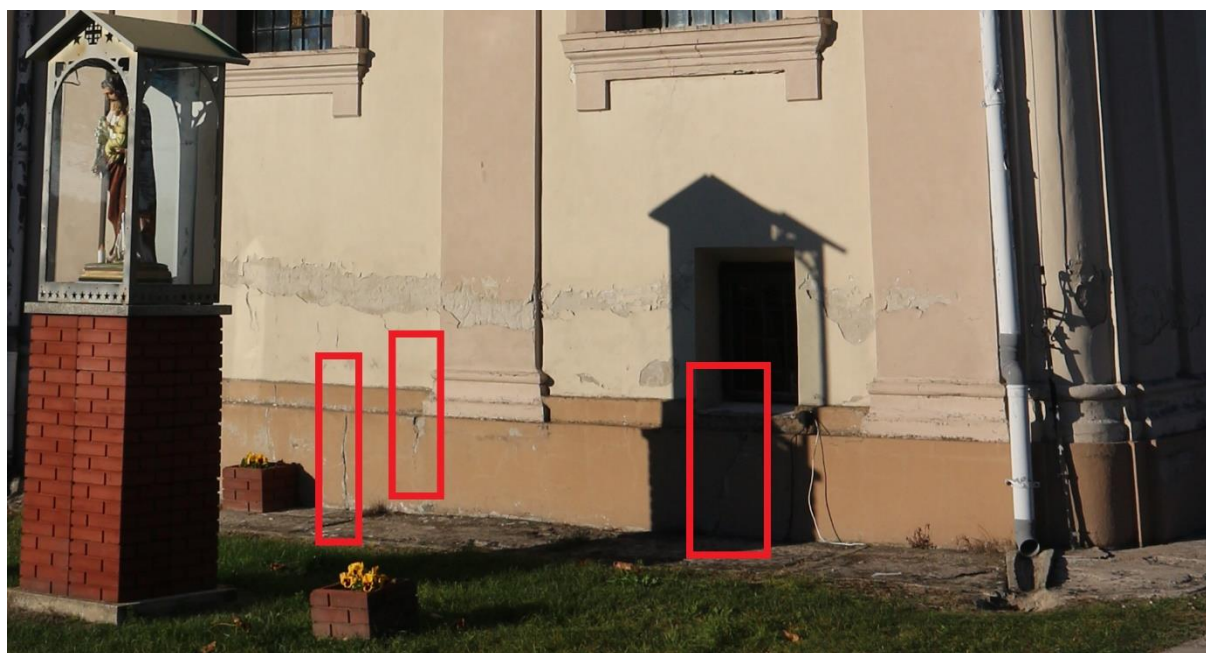
W obrębie okienka w zakrystii pęknięcie muru przechodzące przez strefę cokołową w kierunku fundamentów (fot.14).

Fot.14 Pęknięcia muru przechodzące przez strefę cokotową w kierunku fundamentów — elewacja południowa

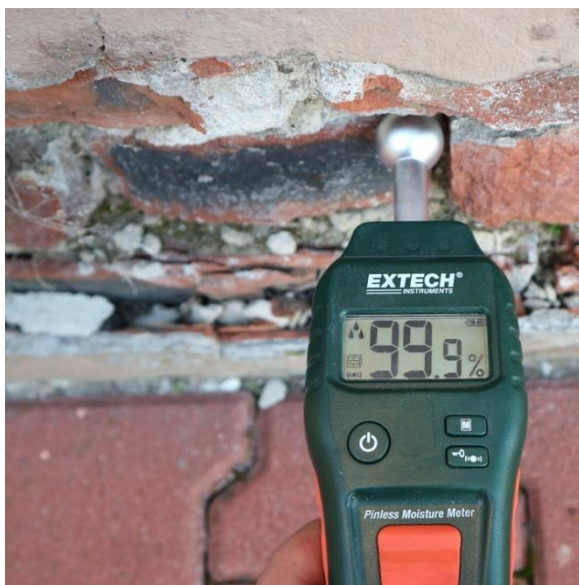
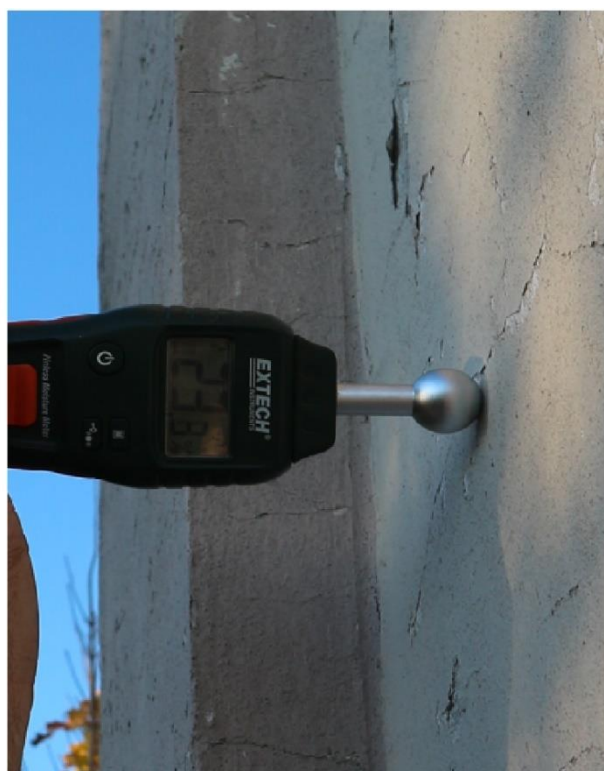
Fot. 15 Zawilgocenia muru/tyнку kruchty zachodniej od strony południowej – zawilgocenie powierzchniowe cokołu ok. 99%, tynk ok. 2m od terenu – 23,8%. Wyniki świadczą o znacznym zawilgoceniu strukturalnym muru

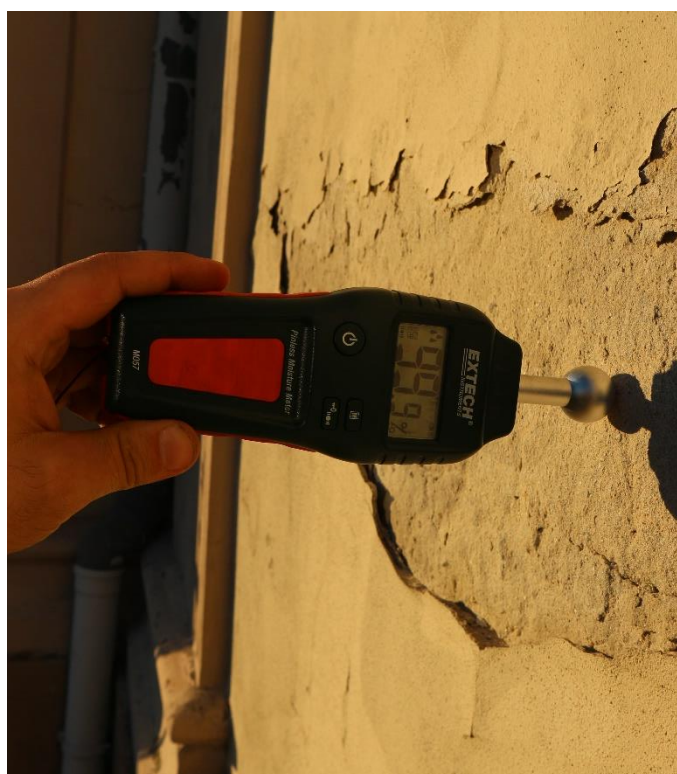
Fot. 16 Zawilgocenia powierzchniowe muru/tyнку prezbiterium od strony południowej – tynk ok. 2m od terenu – ok. 99%. Wyniki świadczą o znacznym zawilgoceniu strukturalnym muru

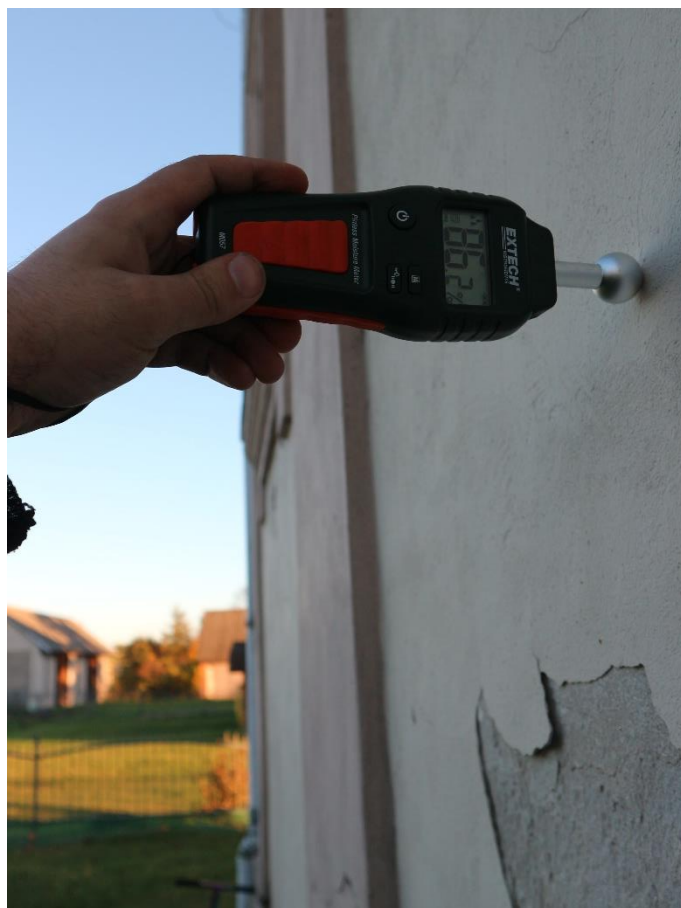
Fot. 17 Zawilgocenia powierzchniowe muru/tynku prezbiterium od strony północnej – tynk ok. 2m od terenu – ok. 86%. Wyniki świadczą o znacznym zawilgoceniu strukturalnym muru

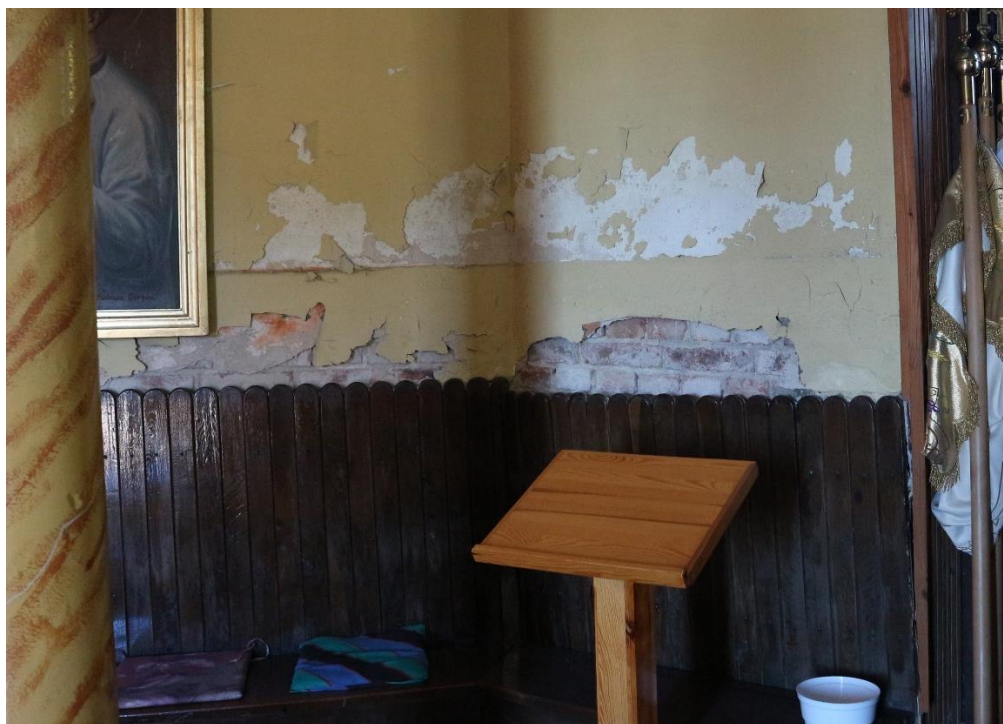
Fot. 18 Mury bez tynku w strefie cokółowej kruchty, który prawdopodobnie odpadł, obecnie ostonięty zapleckami siedzisk zlokalizowanych wokół ścian, liczne złuszczenia farby w kruchcie

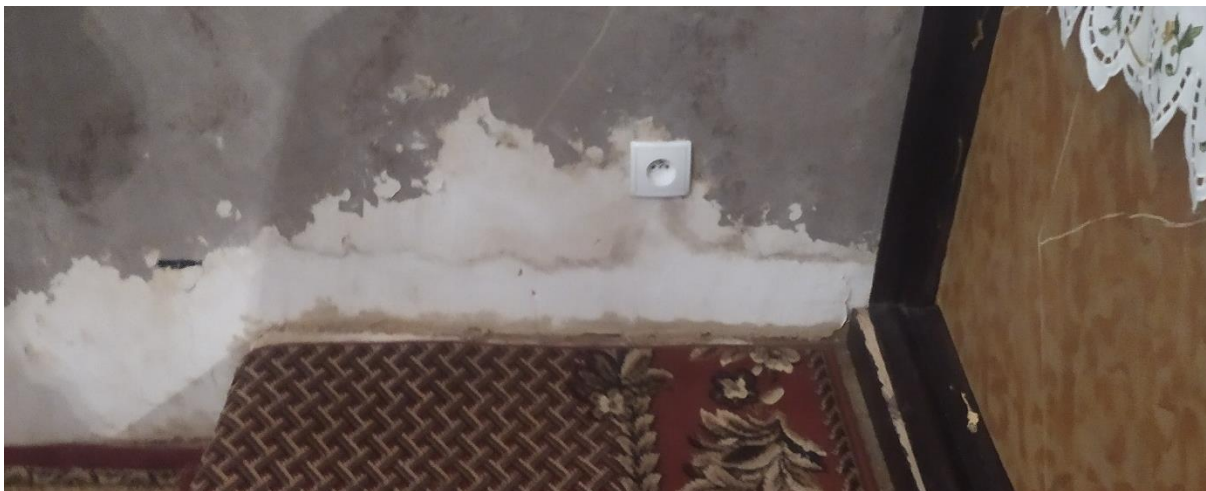
Fot. 19 Widoczne zawilgocenie zaszpachlowanych bruzd pod instalację elektryczną wykonaną w 2021r.

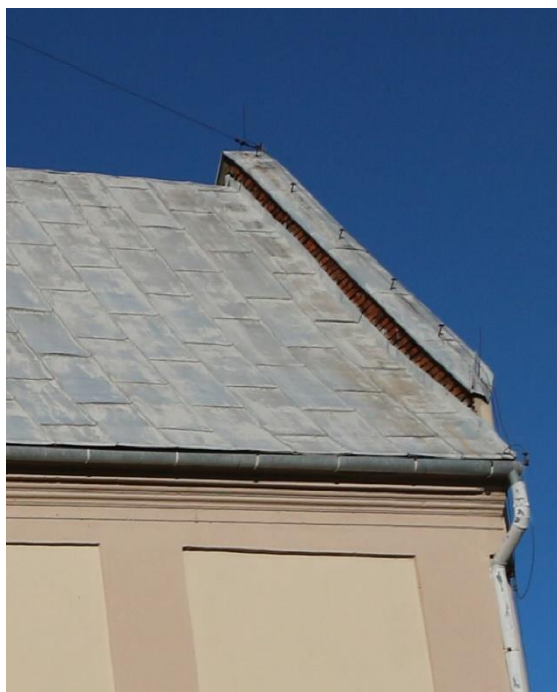
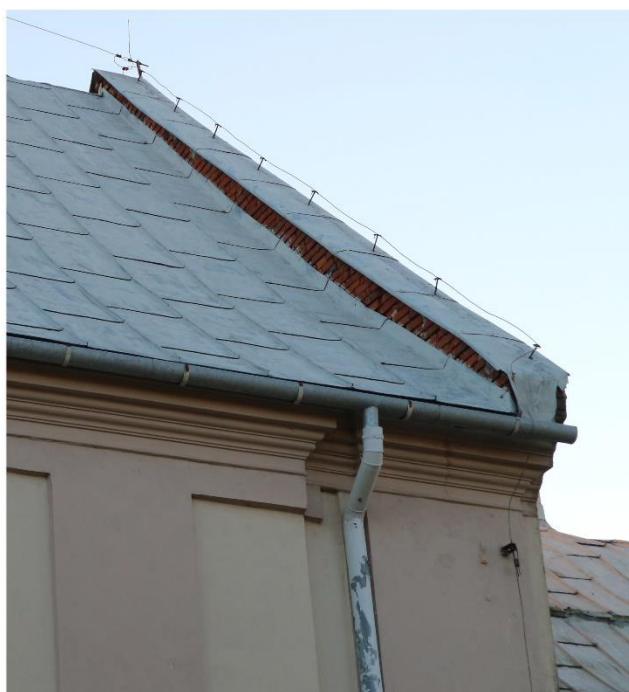
Ściany szczytowe w strefie strychu oraz ponad połacią dachu od strony pokrycia nieotynkowane (fot.20). W strefie strychu ściany szczytowe zawilgocone w wyniku braku szczelnych obróbek blacharskich (fot.21).

Fot. 20 Brak otynkowania ścian szczytowych ponad potacją dachu od strony pokrycia (po lewej ściana szczytowa wschodnia, po prawej ściana szczytowa zachodnia)

*Wnioski: Na etapie remontu wieżby dachowej oraz wymiany pokrycia należy wykonać uzupełnienie tynków ścian szczytowych na styku z pokryciem, tynki wykonać jako cementowo-wapienne. Należy wykonać nowe szczelne obróbki blacharskie, wykonać nowe rynny i rury spustowe odprowadzające wodę poza strefę fundamentów. Po wykonaniu prac remontowych należy sporządzić projekt odprowadzenia wód opadowych, osuszenia murów i wykonania tynków renowacyjnych wewnątrz i zewnątrz świątyni do poziomu min. 2,0 m p.p.t.*

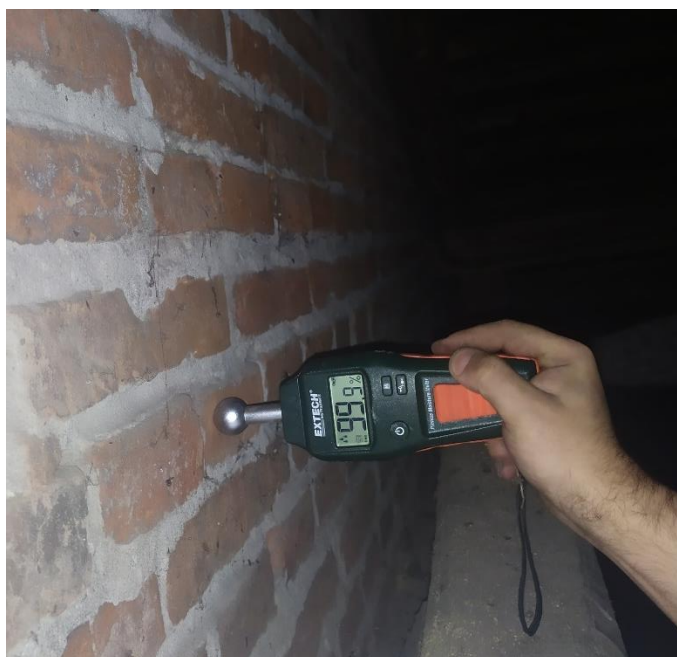
Fot. 21 Zawilgocenie powierzchniowe ścian szczytowych w przestrzeni strychu w wyniku braku szczelnych obróbek blacharskich – ok. 99%.

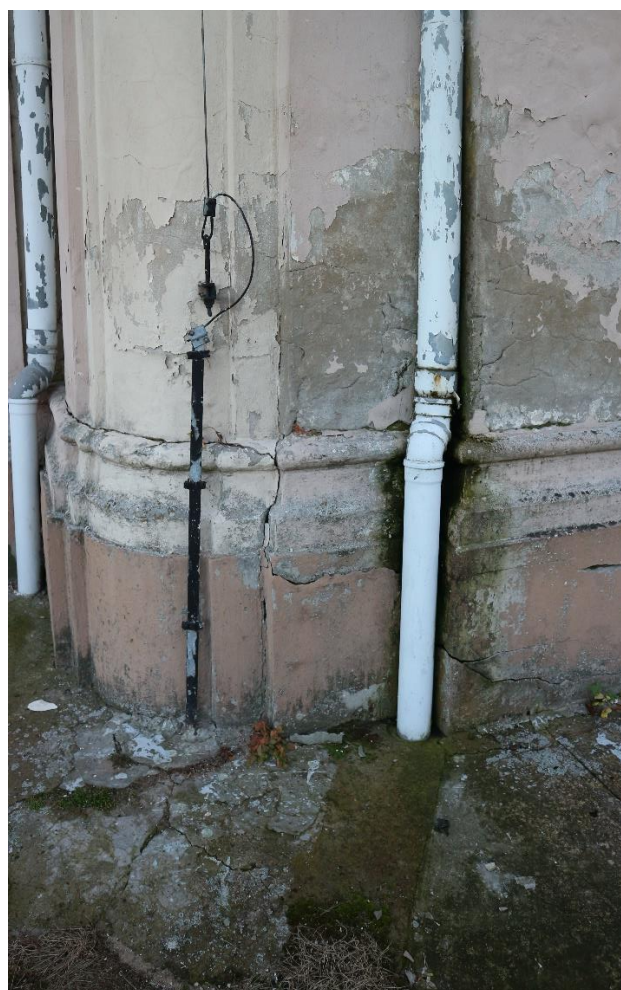
W obrebie narożnika nawy od strony północnej silne zawilgocenie muru w wyniku nieszczelności/niedrożności rur spustowych (fot.22).

Fot. 22 Porost glonów oraz silne zawilgocenie muru narożnika nawy od strony północnej w wyniku nieszczelności/niedrożności rur spustowych

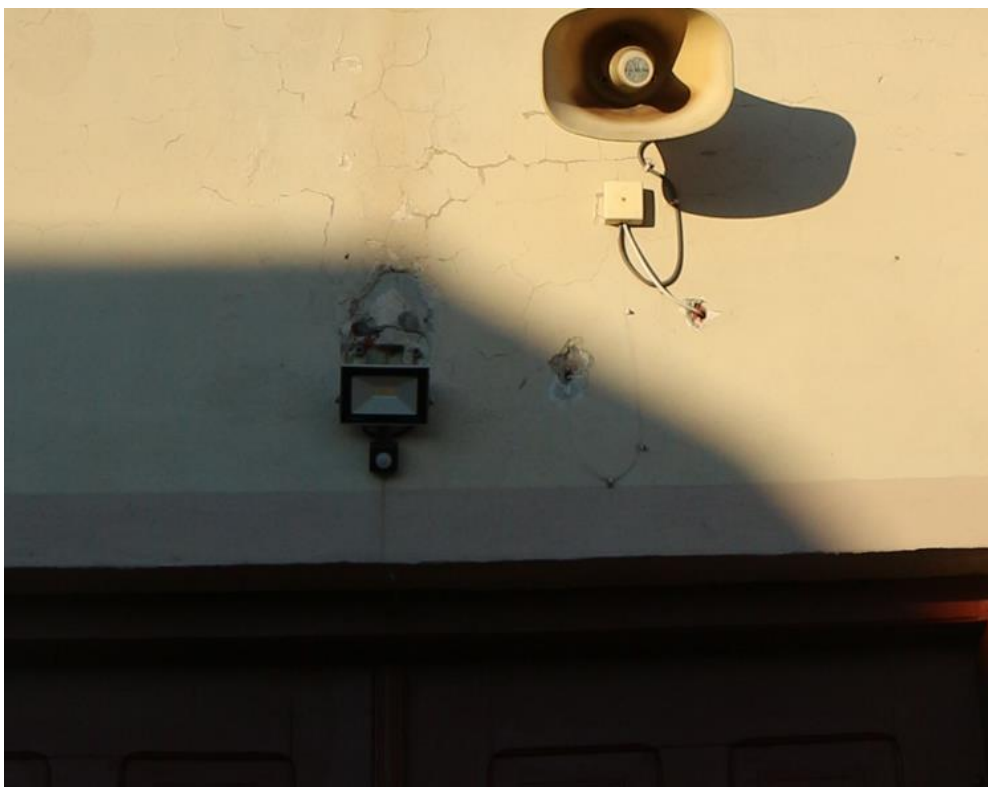
Fot. 23 Kieszenie/bruzdy po starych oprawach oświetleniowych

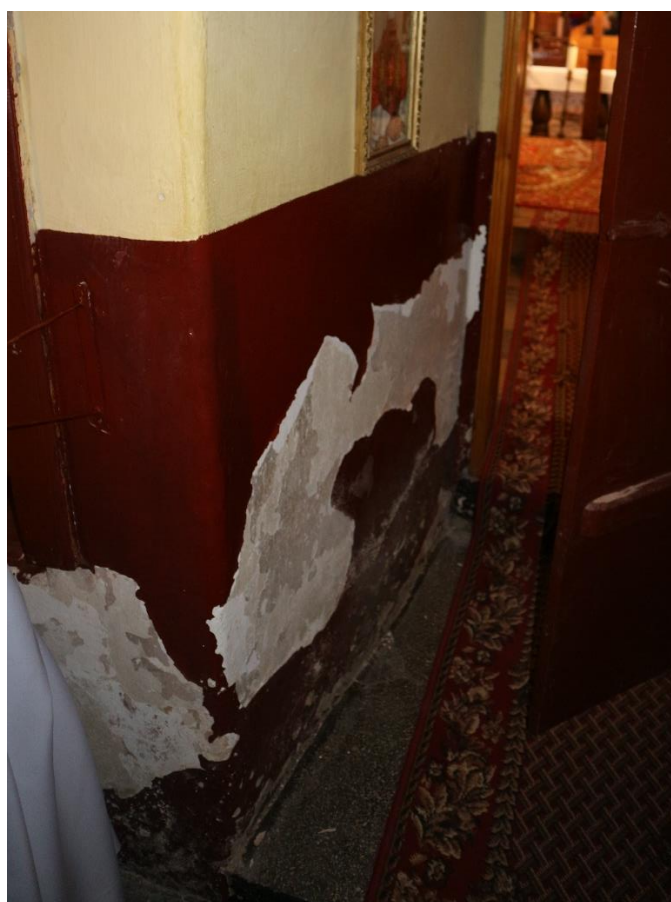
Fot. 24 Destrukcja/złuszczenia farby olejnej strefy cokołowej w zakrystii

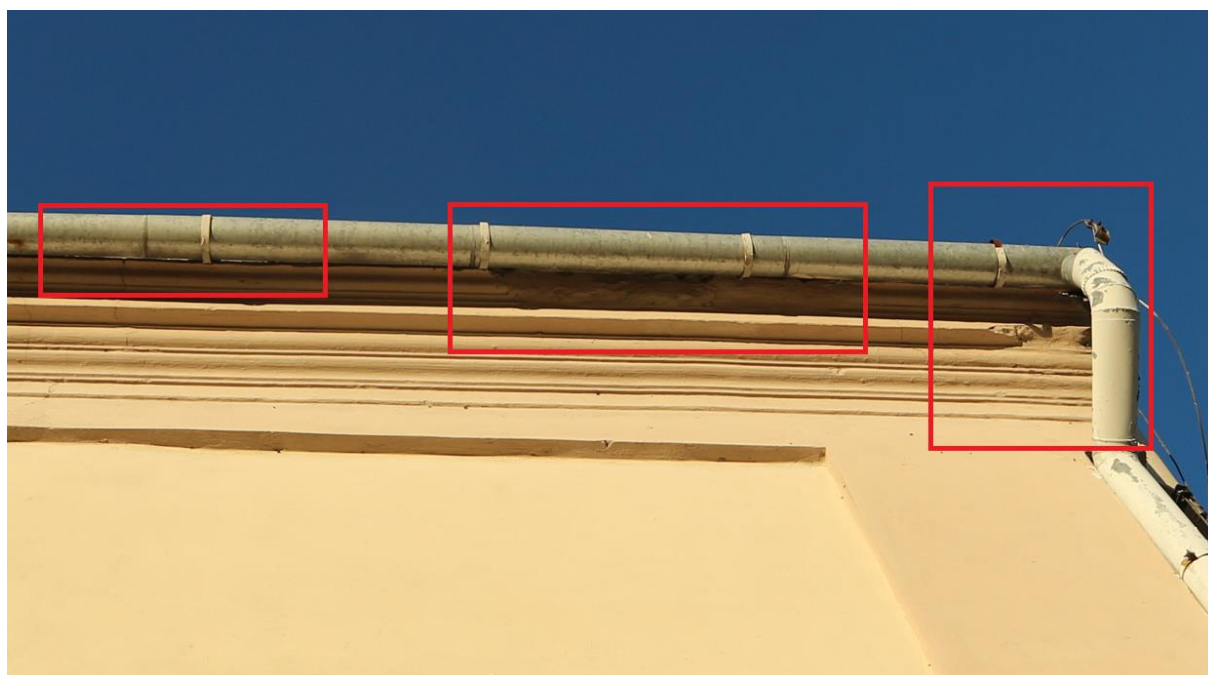
Gzyms wieńczący profilowany, wykonany metodą ciagnioną (fot. 25, 26). Ogledziny wykazały niewielkie pęknięcia, odspojenia, a także ubytki wierzchniej warstwy wyprawy tynkarskiej oraz miejscowe złuszczenia powłok malarskich.

Uszkodzenia gzymsu wynikają przede wszystkim z jego zawilgocenia. Woda zawarta w tkance elementu zamarza w okresach zimowych, powiększa swoją objętość i powoduje rozsadzanie struktury. Przyczynami zawilgocenia są: zły stan techniczny obróbek blacharskich i rynien.

Fot. 25 Przykładowe uszkodzenia i ubytki gzymsu wieńczącego. Brak szczelności pomiędzy pokryciem i rynną

*Wnioski: Na etapie wymiany rynien i rur spustowych należy dokonać napraw i uzupełnień gzymsu. Wyprofilować brakujące elementy za pomocą zapraw naprawczych np. Stucco GZ - Grobzugmörtel, puste spoiny należy wypełnić np. zaprawą mineralną do uzupełniania ubytków np. RM ZF Remmers, Zabezpieczyć gzyms przed wilgocią (hydrofobizacja powierzchni) np. Funcosil WS Remmers*

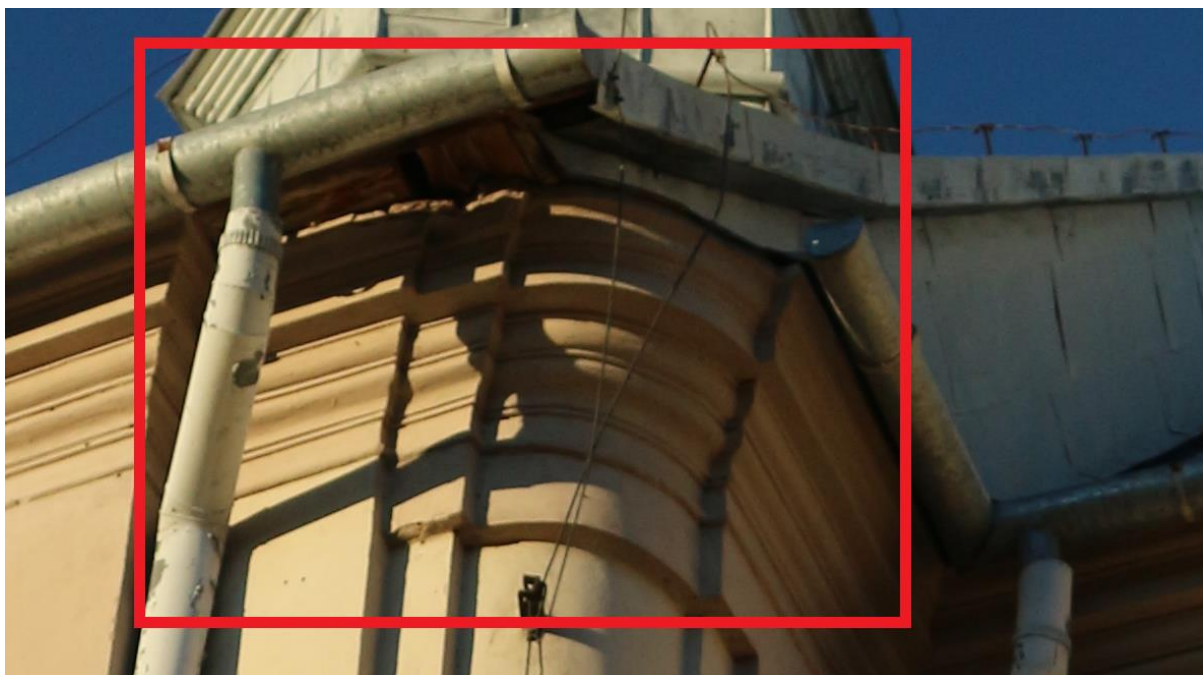
Fot. 26 Uszkodzenia i ubytki gzymsu wieńczącego, widoczna więźba dachowa, brak prawidłowych obróbek blacharskich

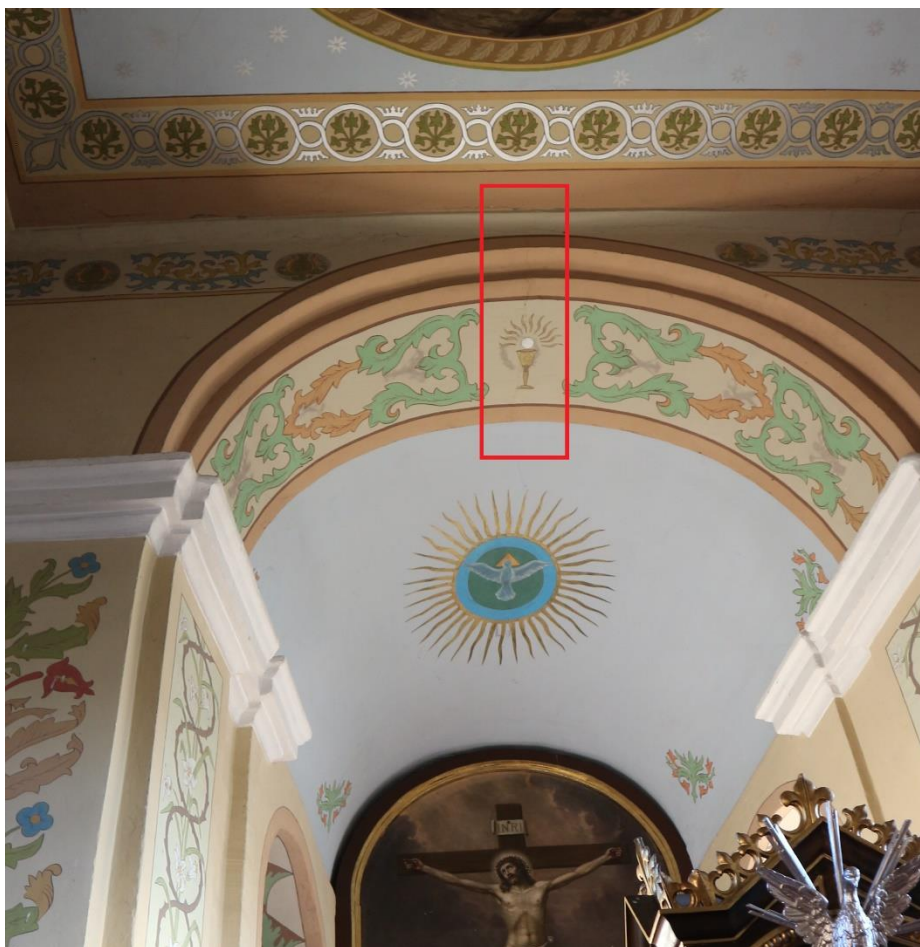
Fot. 27 Sklepienia kolebkowe przestrzeni otwartej nad ołtarzem. Polichromie z motywami ozdobnymi z szablonu. Zarysowanie łuku arkadowego/tęczowego

*Wnioski: istniejące niewielkie zarysowania tynków oraz sklepień świadczą o naturalnej pracy konstrukcji. Po wykonaniu remonty więźby i pokrycia oraz sprawdzeniu stanu fundamentów zaleca się naprawić zarysowania sklepienia w zakrystii zbrojeniem helikalnym.*

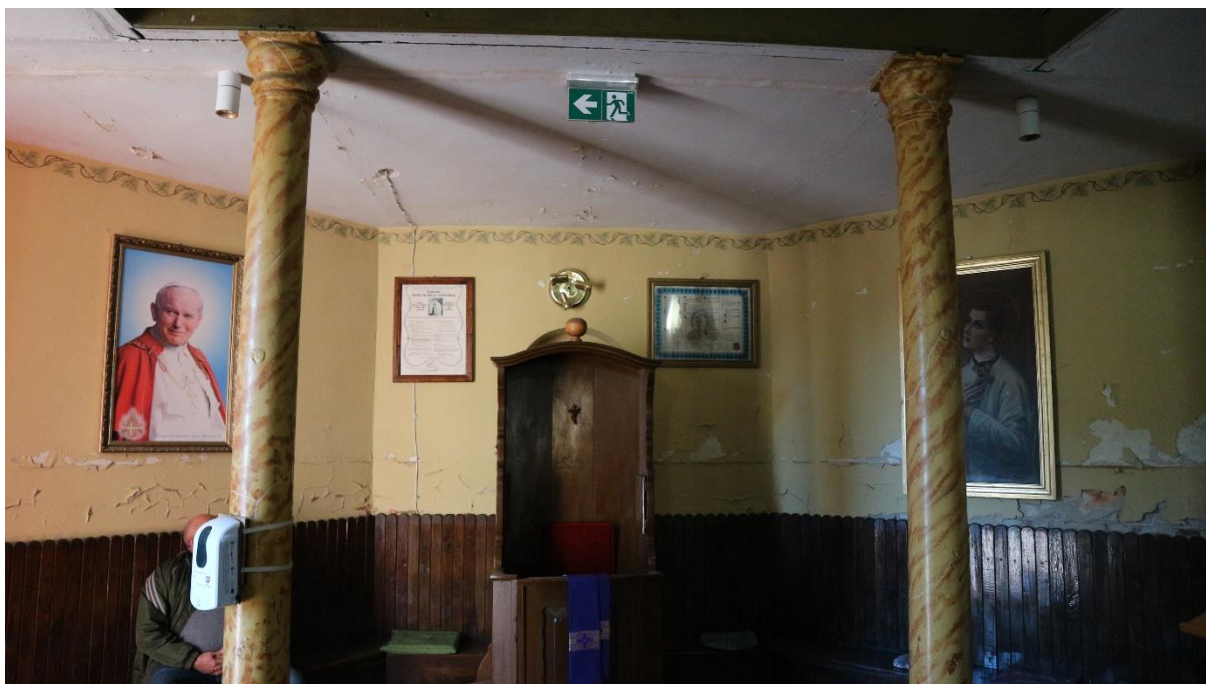
Fot. 28 Chór muzyczny na słupach stalowych (żeliwnych), łuszcząca się farba na suficie chóru oraz ścianach.
