STADIUM :		<b>EKSPERTYZA TECHNICZNO-BUDOWLANA</b>			
TYTUŁ DOKUMENTACJI:		<b>REMONT WIĘZBY DACHOWEJ ORAZ WYMIANA POKRYCIA KOŚCIOŁA PARAFIALNEGO PW. PODWYŻSZENIA KRZYŻA ŚWIĘTEGO W KUCZKOWIE</b>			
KATEGORIA OBIEKTU:		<b>KAT. X – OBIEKTY KULTU RELIGIJNEGO</b>			
ADRES BUDOWY:		<b>JEDNOSTKA EWID.: 261305_2 SECEMIN DZ. NR EWID. 4 OBRĘB EWID. 0006 KUCZKÓW GM. SECEMIN</b>			
ZLECENIODAWCA/ INWESTOR:		<b>PARAFIA RZYMSKOKATOLICKA PW. PODWYŻSZENIA KRZYŻA ŚWIĘTEGO W KUCZKOWIE Kuczków 11, 29-145 Secemin</b>			
Zakres opracowania – Branża	Autorzy opracowania		Nr uprawnień	Podpis	Data
KONSTRUKCYJNO- BUDOWLANA	Opracował:	<b>mgr inż. Paweł Frąckiewicz</b>	<b>SWK/0129/PWBKb/21</b> (specjalność konstr.-bud.)		<b>10-2022</b>
KONSTRUKCYJNO- BUDOWLANA	Opracował:	<b>mgr inż. Sławomir Rogowski</b>	<b>SWK/0119/P00K/09</b> (specjalność konstr.-bud.)		<b>10-2022</b>
Adnotacje :					
<p><b>UWAGA:</b> Niniejsza dokumentacja ani żadna jej część nie może być powielana ani rozpowszechniana za pomocą urządzeń elektronicznych, mechanicznych, kopiujących, nagrywających i innych bez pisemnej zgody posiadacza praw autorskich.</p>

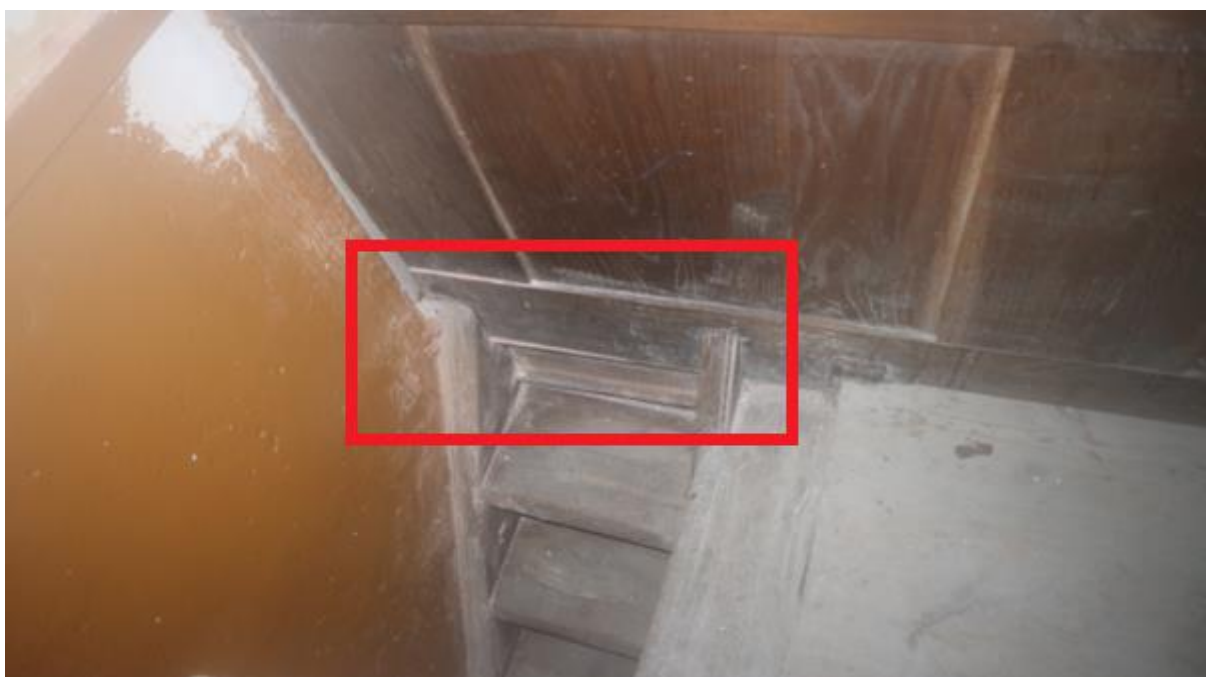
Fot. 29 Schody na chór, widoczna belka stalowa/żeliwana pod oparcie chóru i balustrady, porażenie technicznymi szkodnikami drewna

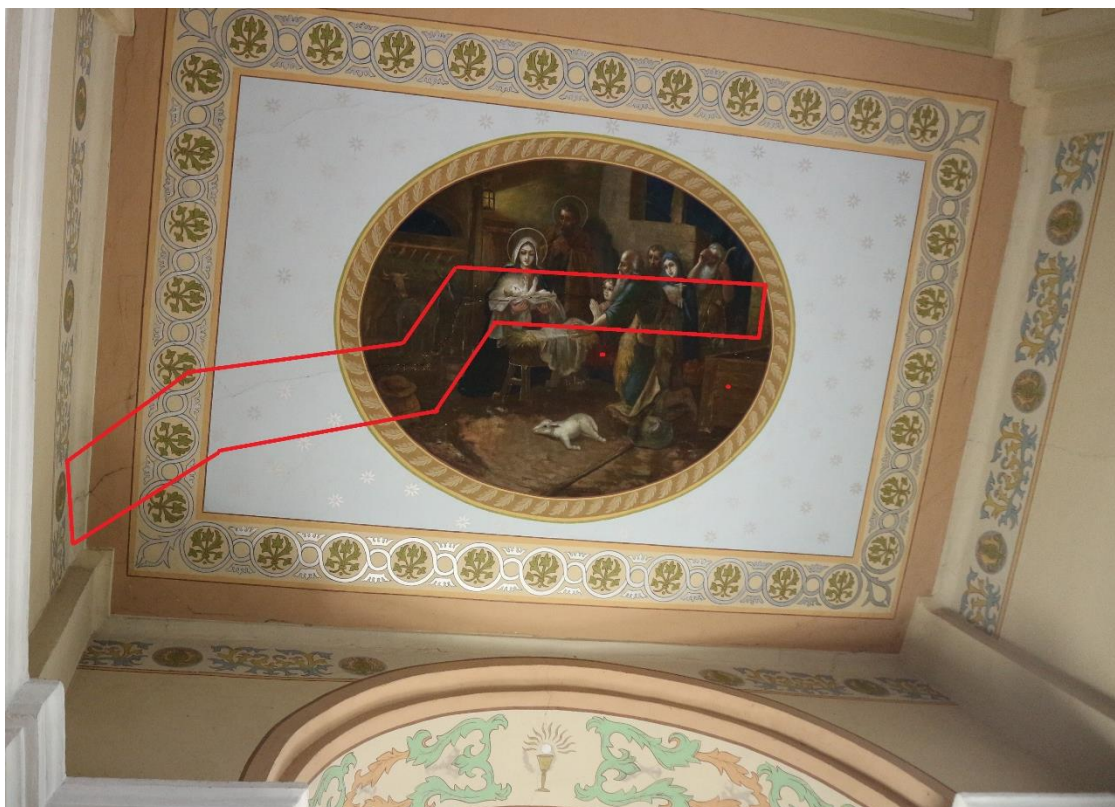
Polichromie w prezbiterium oraz nawie posiadają liczne zawilgocenia oraz pęknięcia (fot. 30,31).

Fot. 30 Zarysowanie/pęknięcie polichromii nad prezbiterium. Widoczne zacieki na styku zarysowania

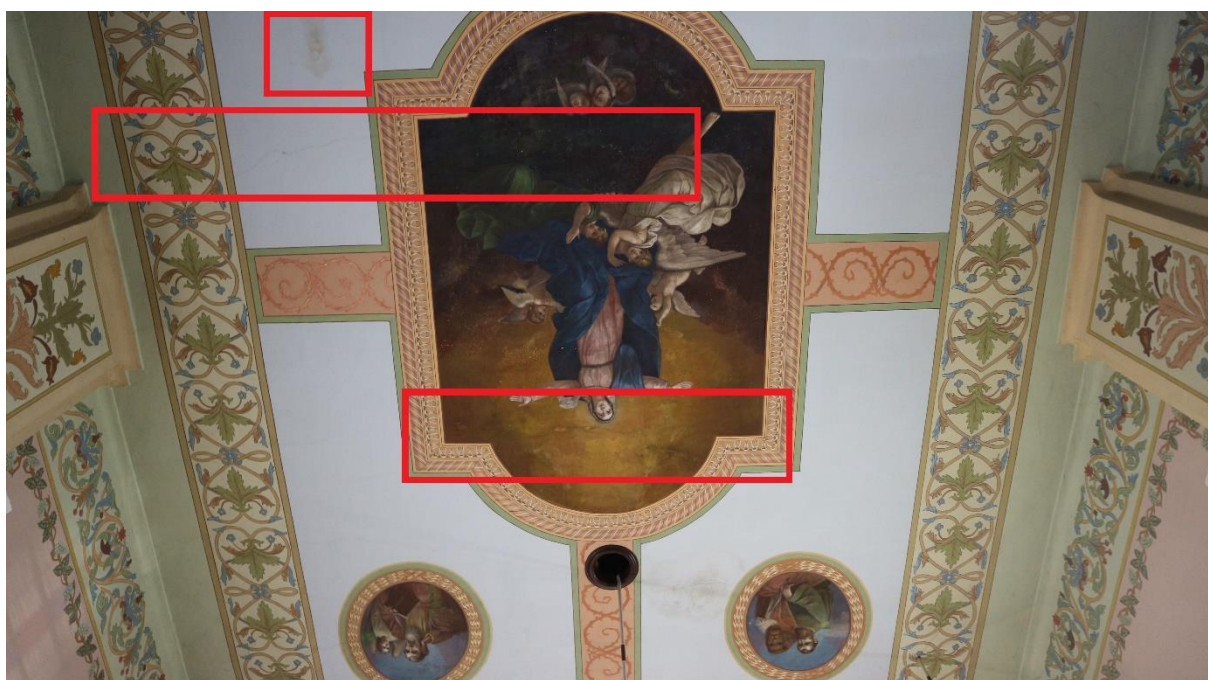
Fot. 31 Zarysowanie/pęknięcie polichromii nad nawą. Widoczne zacieki na styku zarysowania. Wg informacji przekazanych przez księdza w miejscu pęknięcia ponad głową NMP tworzą się zacieki na posadzce nawy

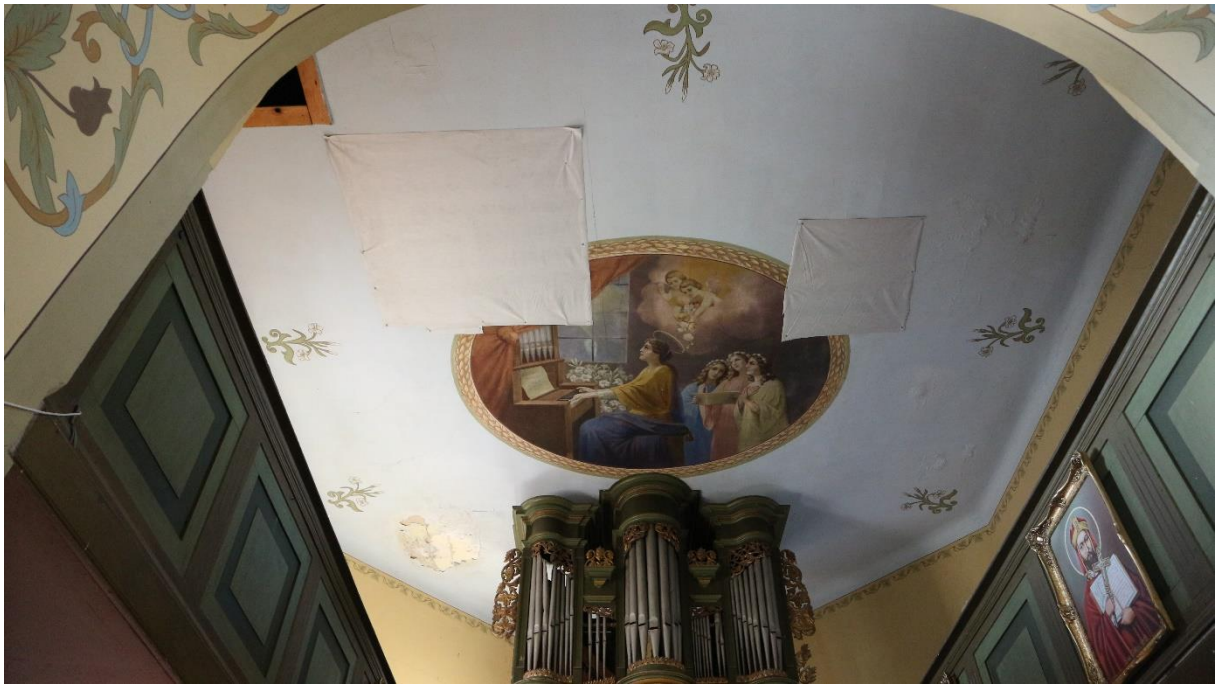
Polichromie w kruchcie posiadają liczne zawilgocenia oraz uszkodzenia (fot. 32–33). Obecnie tymczasowo ostonięte matami/membranami dachowymi w miejscu występujących przecieków.

Fot. 32 Ostonięte miejsca uszkodzonych polichromii w kruchcie zachodniej (lokalny stopień uszkodzeń polichromii 100%)

*Z uwagi na stopień degradacji desek oraz polichromii nad kruchtą zachodnią oraz braku objęcia ich ochroną konserwatorską zaleca się ich całkowite usunięcie i wykonanie nowego sufitu z desek zabezpieczonych przed korozją biologiczną i p.poż. np. FOBOS M-4 poprzez nasączenie metodą zanurzeniową. Prace należy poprzedzić wykonaniem dokumentacji fotograficznej oraz opisowej polichromii w kruchcie celem jej odtworzenia w przyszłości.*

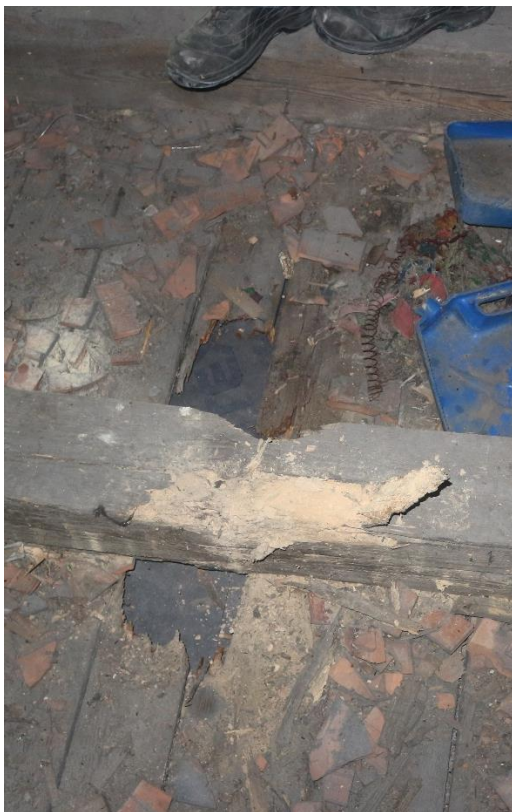
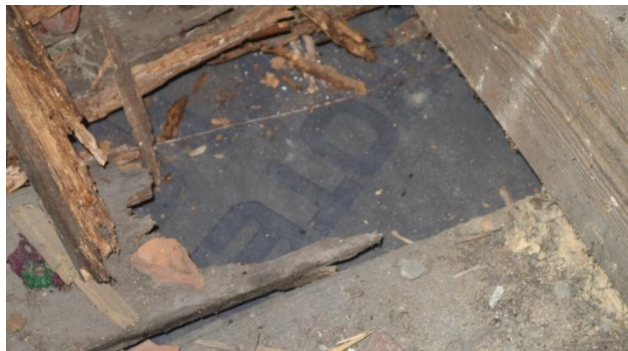
Deski sufitu kruchty uległy korozji biologicznej wielkości ok. 80% (fot.33–34). Lokalnie deski zbutwiały z uszkodzeniami sięgającymi 100%.

Fot. 33 Uszkodzone deski od strony strychu, zabezpieczone od spodu membrana, Deski zbutwiałe, tzw. próchno, powstałe w wyniku ok. 100% rozkładu drewna

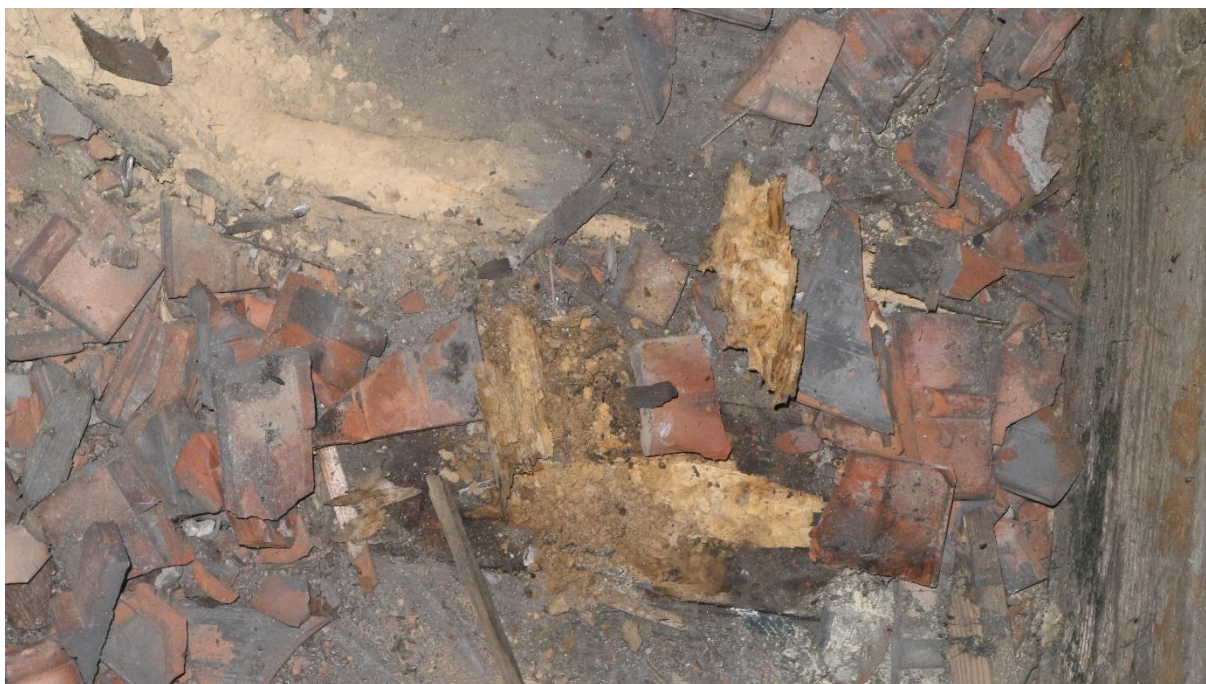
Fot. 34 Uszkodzone deski od strony strychu w miejscu przecieku, pozostałości po dachówce, Deski zbutwiały, zawilgocenie 100%, korozja biologiczna desek ok 80%

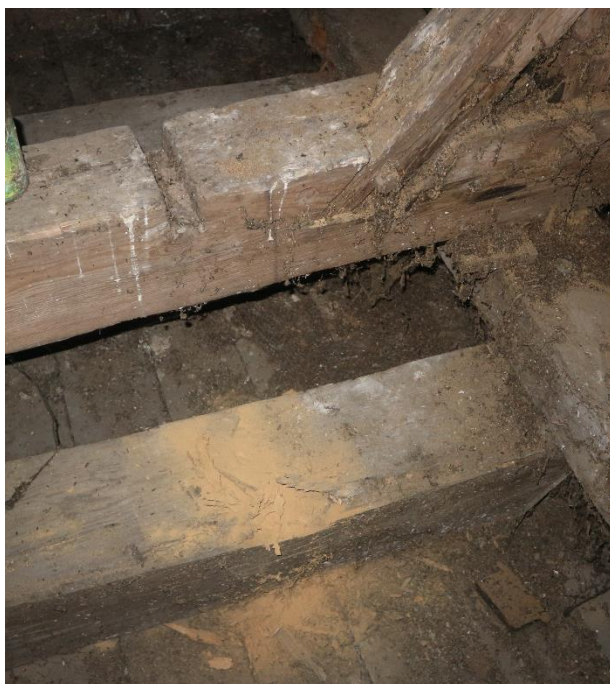
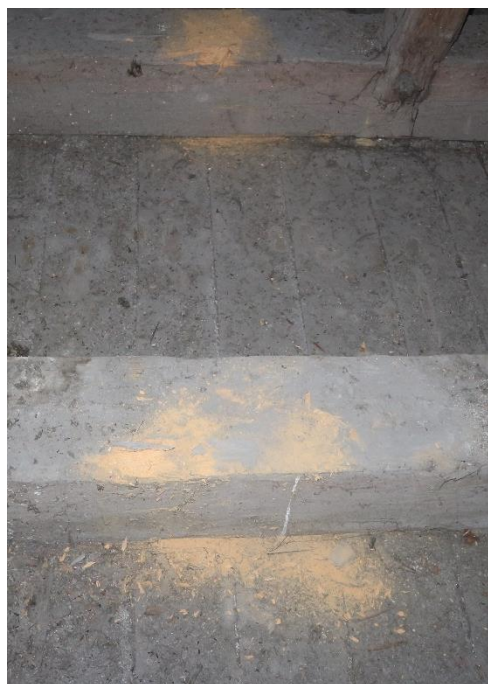
Belki stropowe porażone przez techniczne szkodniki drewna. Stopień korozji biologicznej belek ok. 20-30% (fot.39-40). Na połączeniu mieczy (stolców) stropowych z belkami oraz w obrębie potąceń krokwi z belkami stropowymi widoczne aktywne miejsca żerowania o czym świadczy obecność świeżej maczki drzewnej w pobliżu otworów wylotowych (fot.41).

Fot. 39-40 Korozja biologiczna belek stropowych wynosi ok. 20-30%.

*Główne elementy wieżby dachowej nad prezbiterium i nawą wykonane z twardszego drewna liściastego, które uległy częściowej korozji biologicznej, jednak stopień degradacji wynoszący 20-30% w stosunku do ich gabarytu nie wpływa na nośność konstrukcji. Wszystkie pozostawiane, które zostały porażone przez ksylofagi należy dokładnie oczyścić z destruktywów owadzych. W przypadku gdyby w trakcie oczyszczania drewna doszło do znacznego zmniejszenia przekroju powyżej 30% przekroju, to ze względów wytrzymałościowych, belki należy wzmocnić obustronnymi nakładkami.*

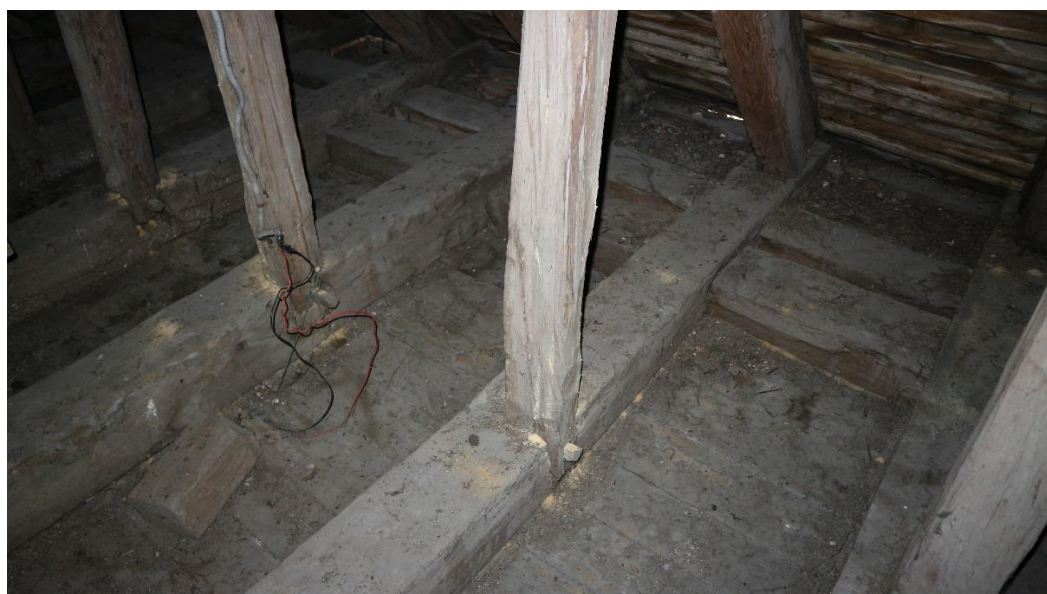
Fot. 41 Aktywne miejsca żerowania szkodników – obecność świeżej mączki drzewnej w pobliżu otworów wylotowych

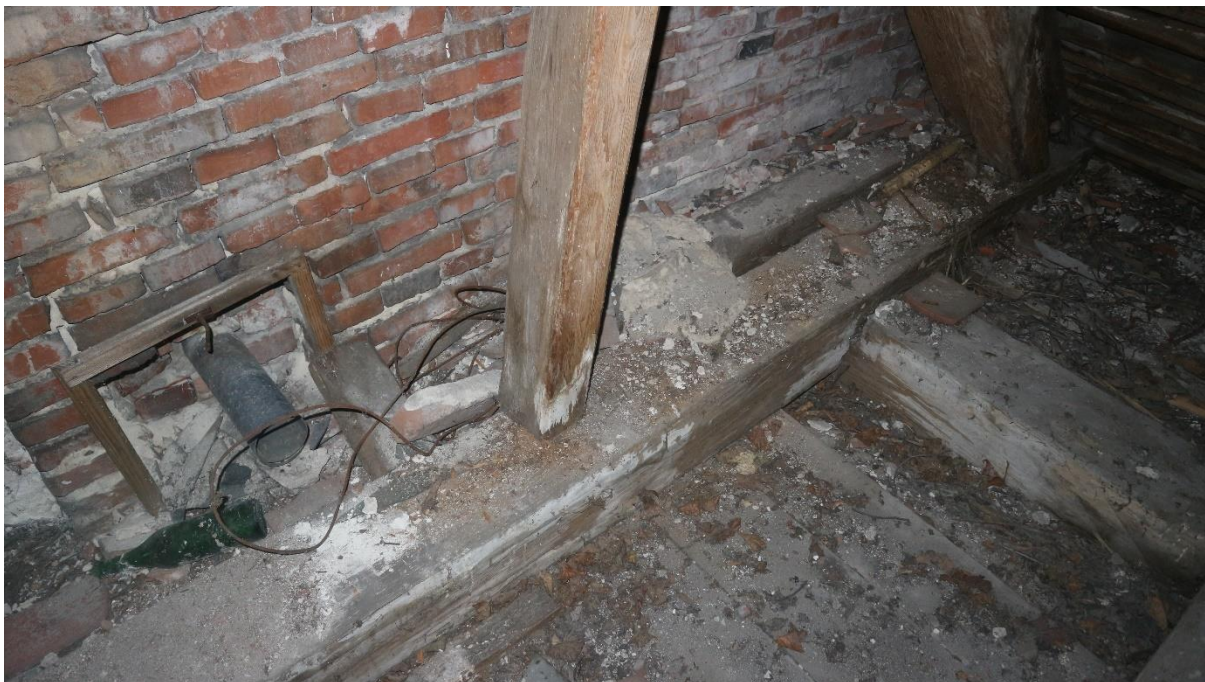
Fot. 42 Porażenie belek i mieczy stropowych przy ścianie szczytowej zachodniej grzybem domowym

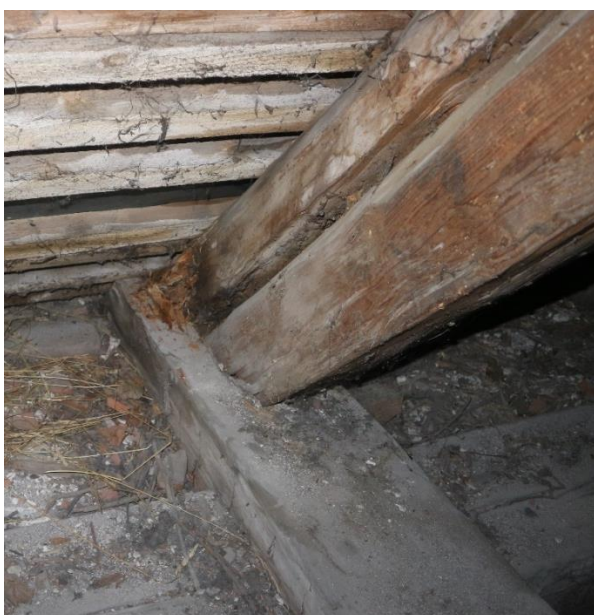
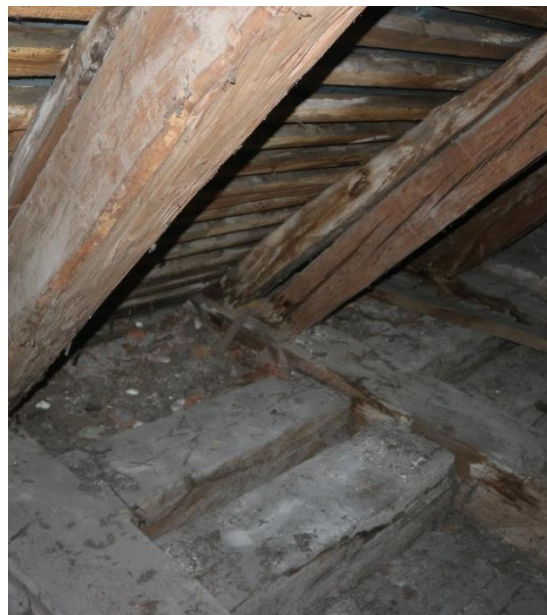
Przypustnice silnie zawilgocone, częściowo spróchniałe. Przypustnice spełniły zasadniczą rolę ochrony krokwi przed uszkodzeniem w strefie okapowej. Wyłącznie lokalnie występuje zawilgocone i degradacja połączeń krokwi z belką stropową (fot.43-46).

Fot. 43-44 Przypustnice w strefie okapowej silnie zawilgocone, zbutwiałe, zawilgocenie przypustnic 60-100%, korozja biologiczna przypustnic ok 80%

*Ze względu na stopień degradacji należy wymienić wszystkie przypustnice, uzupełnić brakujące elementy oraz niezbędne naprawy w obrębie połączenia krokwi z belkami stropowymi. Uszkodzone belki stropowe oraz murtaty w strefie okapowej lokalnie odtworzyć.*

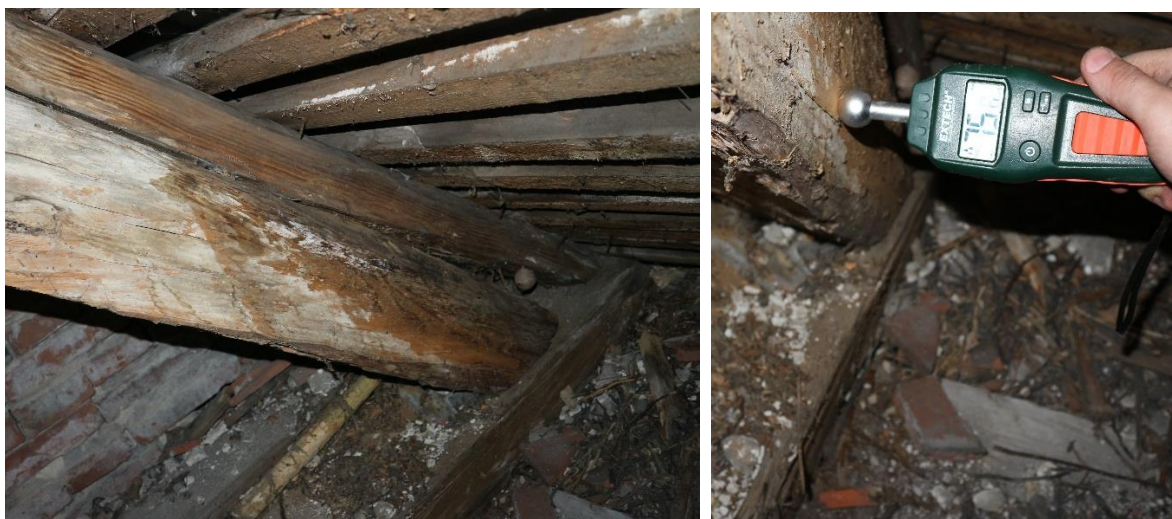
Fot. 45-46 Przypustnice w strefie okapowej silnie zawilgocone, zbutwiałe, zawilgocenie przypustnic 60-100%, korozja biologiczna przypustnic ok. 80%, lokalna korozja biologiczna połączeń krokwi z belką stropową, ok. 40-50%

*Należy sprawdzić wszystkie połączenia krokwi z belkami stropowymi. W przypadku korozji biologicznej i zniszczenia elementu powyżej 20% należy wyciąć fragment krokwi i wymienić fragment na pełnowartościowy. Nowy fragment krokwi połączyć z istniejącym na wręb prosty, należy wzmocnić połączenia za pomocą obustronnych nakładek gr. 32-40mm.*

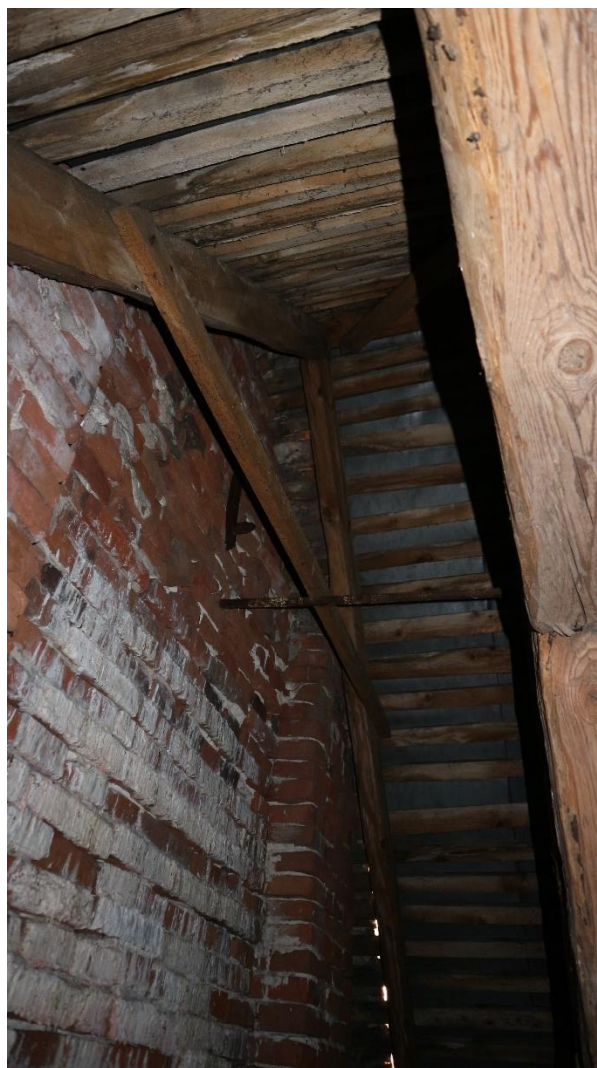
Fot. 47 Wtórne (nowe) krokwie i jętką przy ścianie szczytowej wschodniej

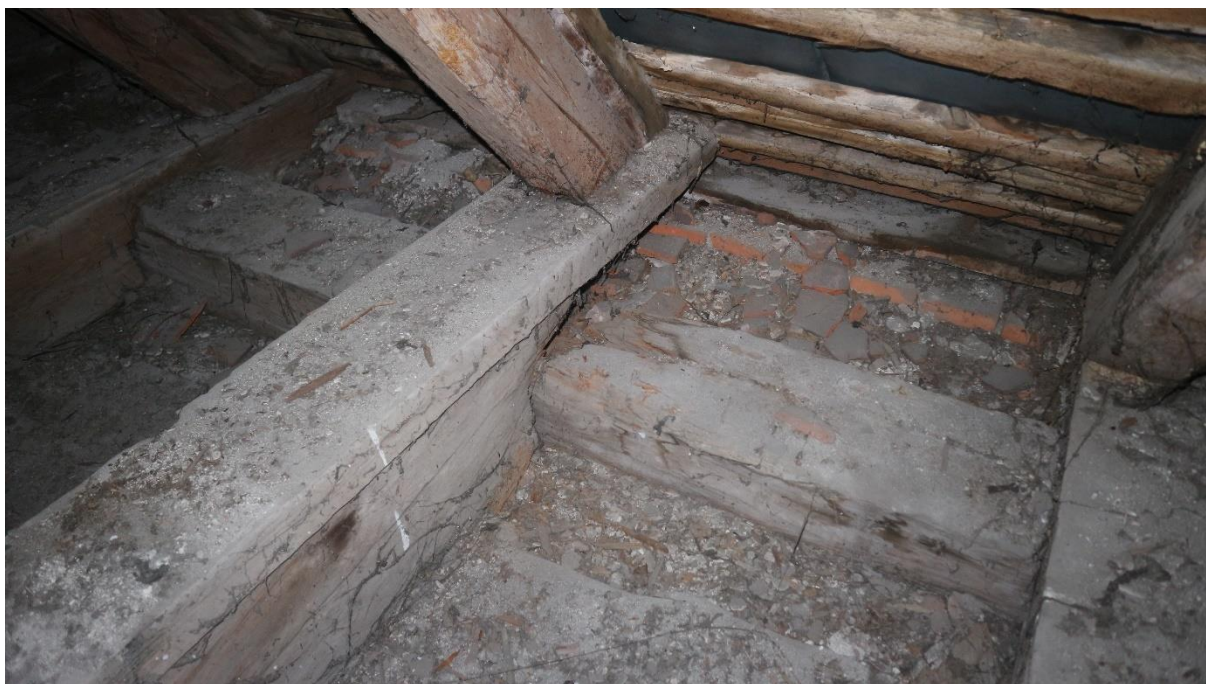
Lokalnie stwierdzono uszkodzenie belki stropowej i murłaty nad prezbiterium (fot. 48), które wzmocniono podkładką, a także wzmocnienie przedostatniej belki stropowej przy ścianie zachodniej (fot.49).

Fot. 48 Degradacja belki stropowej w strefie okapowej ok. 90-100%. Zastosowana podkłada pod oparcie krokwi. Zbutwiała murłata na styku z belką stropową, Korozja biologiczna murłaty ok. 50-60%

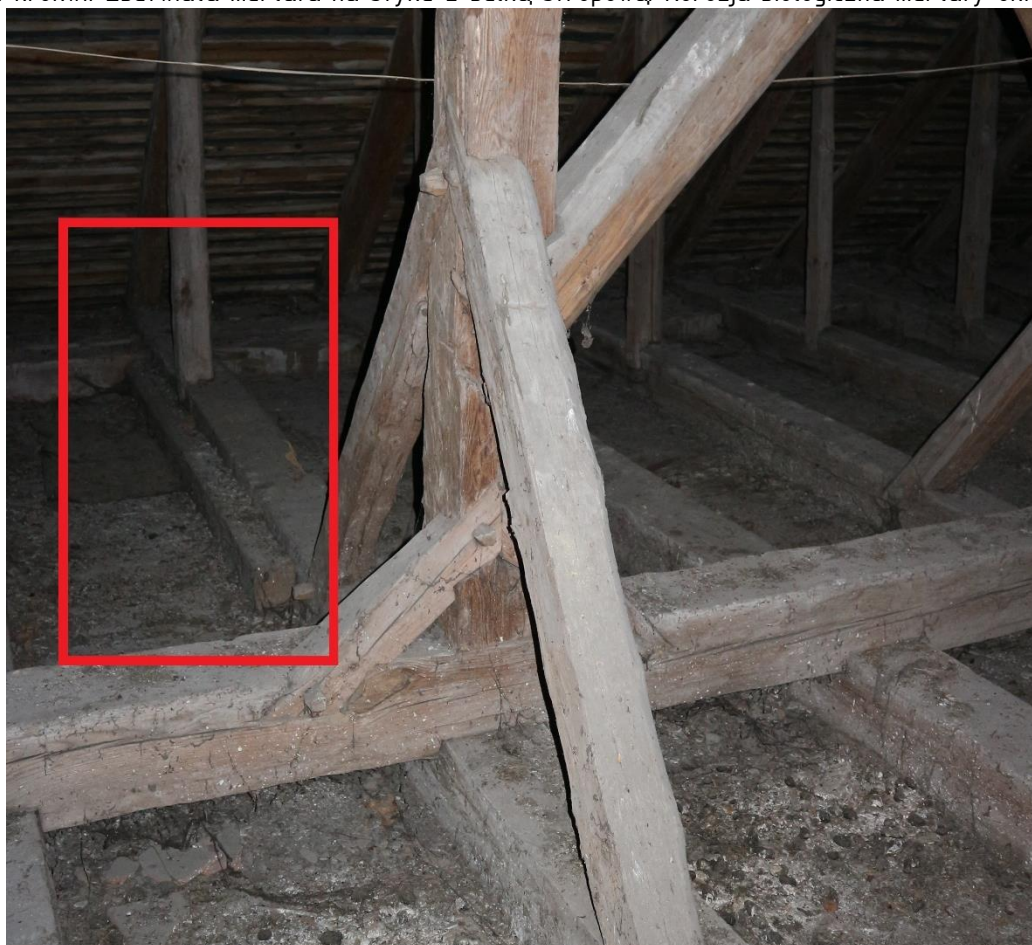
Fot. 49 Wzmocnienie belki stropowej poprzez poszerzenie jednostronne (nakładka)

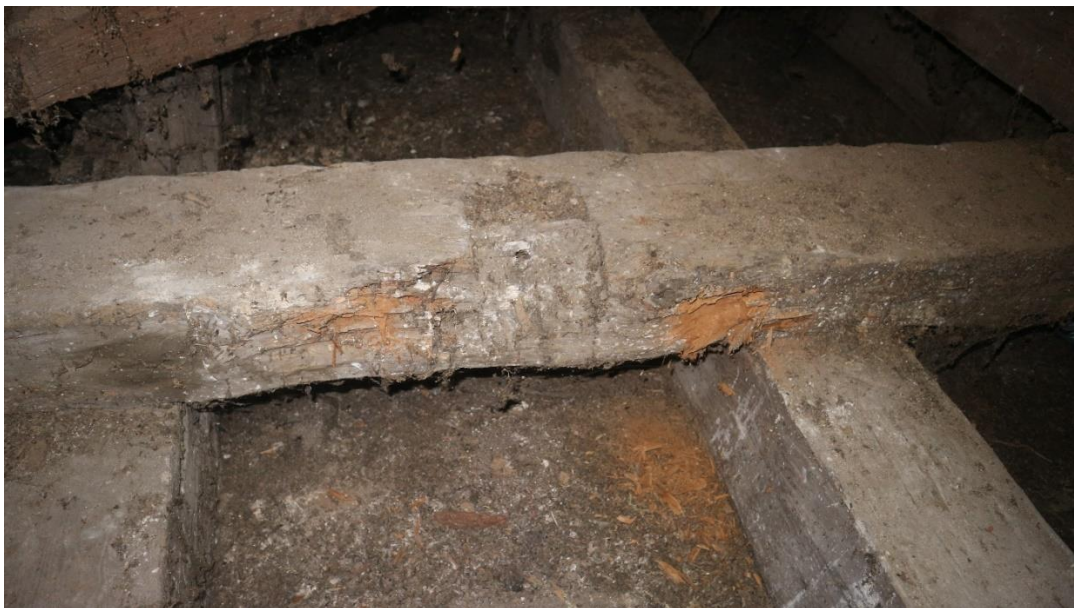
Fot. 50 Korozja biologiczna podwalin pod oparcie podkonstrukcji sygnaturki ok. 40-50%, podwaliny zastosowano jako wtórne, widoczne miejsce po gnieździe na inny element

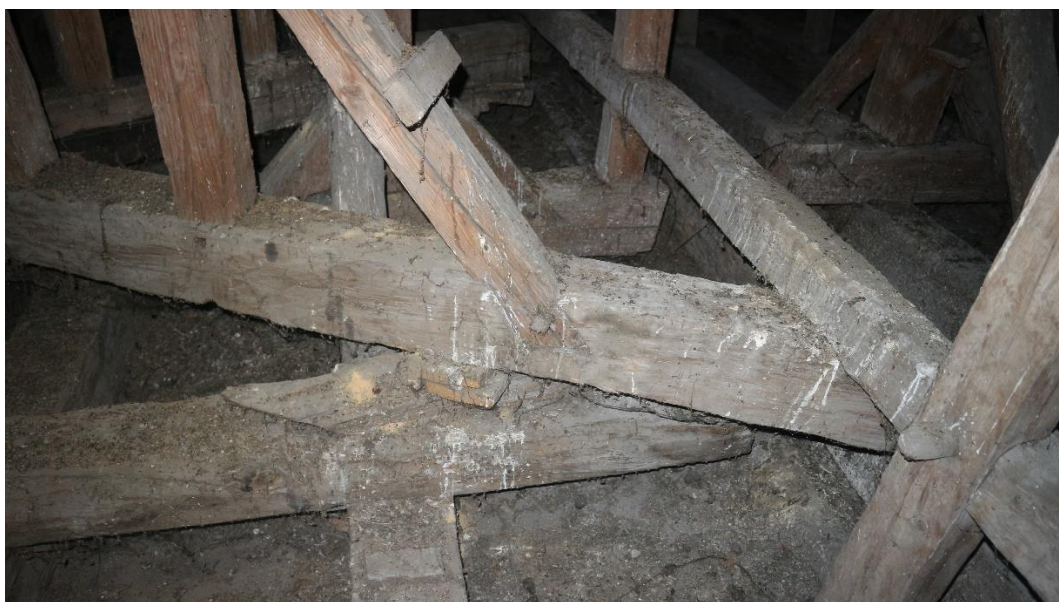
Fot. 51 Wyrównywanie poziomów pod podkonstrukcję sygnaturki za pomocą licznych podkładek, Aktywne miejsca żerowania szkodników – obecność świeżej mączki drzewnej

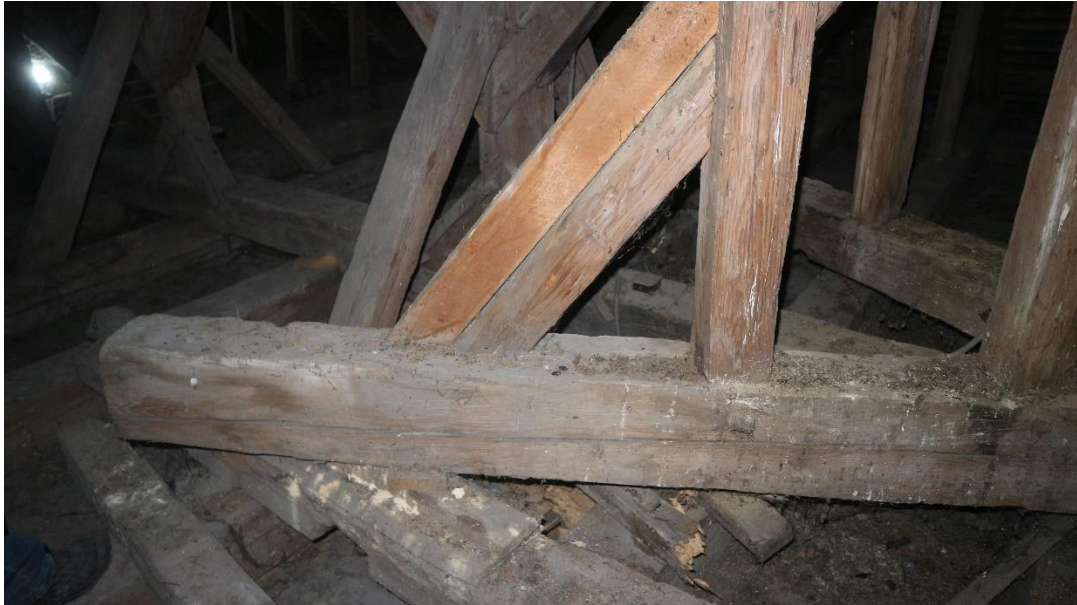
Fot. 52 Dodatkowe, wtórne (nowe) zastrzały podkonstrukcji sygnaturki,  
Wyrównywanie poziomów pod podkonstrukcję za pomocą licznych podkładek,  
Aktywne miejsca żerowania szkodników – obecność świeżej maczki drzewnej

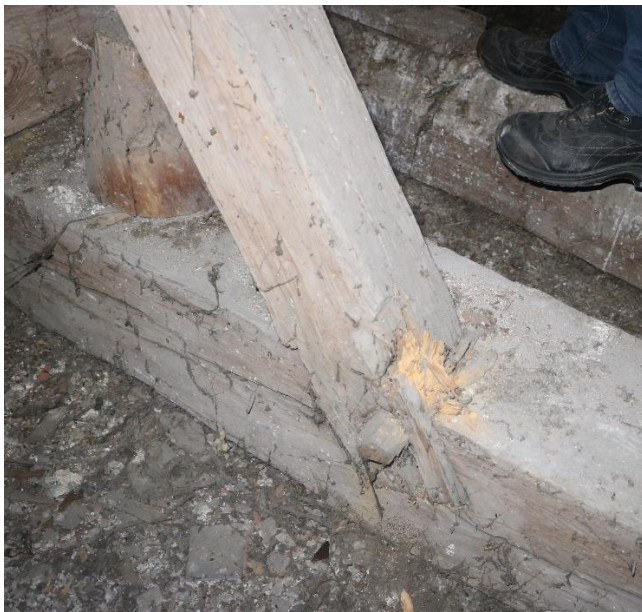
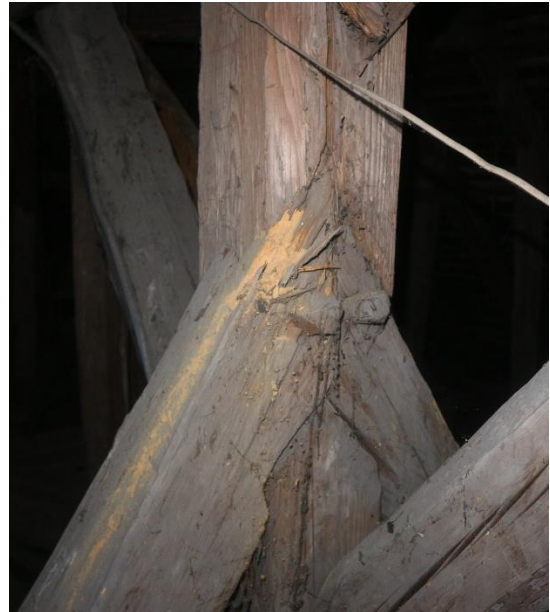
Na skutek zmian reologicznych w drewnie powstawały luzy i ubytki w połączeniach. W szczególności miecze stropowe oraz miecze poprzeczne i podłużne w poziomie stropu posiadają liczne poluzowania węzłów mocowanych na wręby i kotki oraz znaczną korozję biologiczną i degradację struktury w obrębie połączeń (fot.53-56).

Fot. 53-54 Przykład uszkodzeń połączeń mieczy poprzecznych wiazarów w strefie belki stropowej  
oraz storczyka. Korozja biologiczna w zależności od wiażara od 20-80%

*Widoczne są aktywne miejsca żerowania szkodników drewna. Miecze (stolce) stropowe, miecze poprzeczne i podłużne zostały wykonane ze słabszego drewna, które uległo degradacji w szczególności w obrębie połączeń. Elementy te należy wymienić na pełnowartościowe (nowe) z drewna dębowego lub modrzewiowego pozostawiając system zamków i połączeń. Zastosować kotki dębowe lub złącza systemowe np. Simpson Bulldog oraz śruby M14 wg projektu technicznego.*

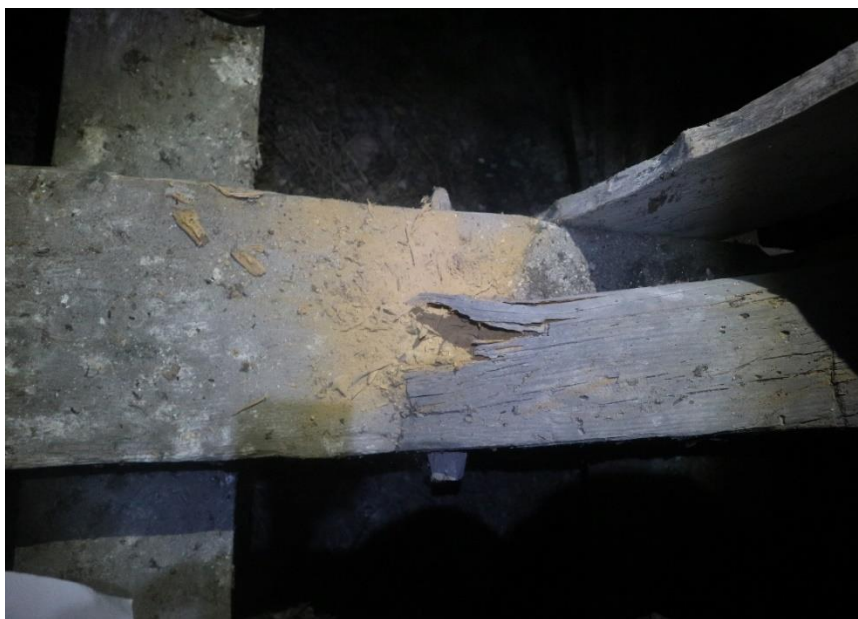
Fot. 55 Przykład uszkodzeń połączeń mieczy w strefie belki stropowej. Korozja biologiczna w zależności od wiażara od 20-80%

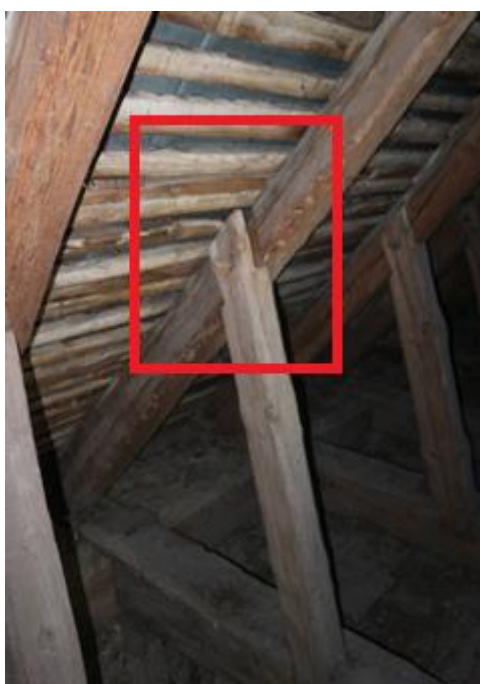
Fot. 56 Przykład luzów połączenia miecza (stolca) stropowego na styku z krokwią. Przy opukiwaniu młotkiem połączenia wszystkich mieczy luźne

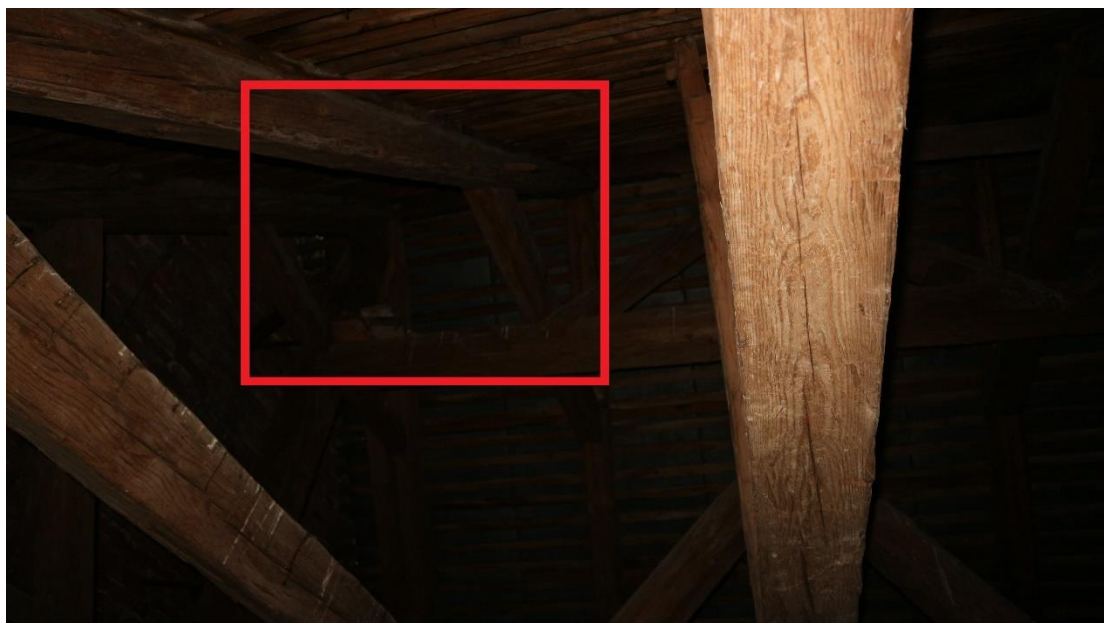
Fot. 60 Brak zastrzału w górnym poziomie jętek przy ścianie szczytowej zachodniej

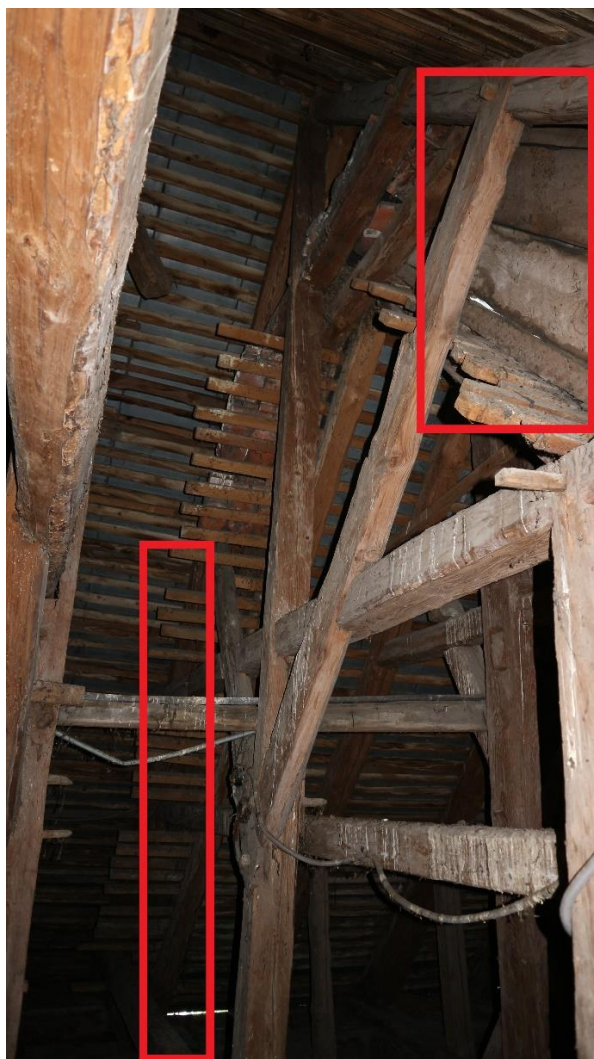
Fot. 61 Na styku prezbiterium i nawy uskok dachu uformowany w postaci ściany z desek. Brak stópki wiązara na uskoku dachów

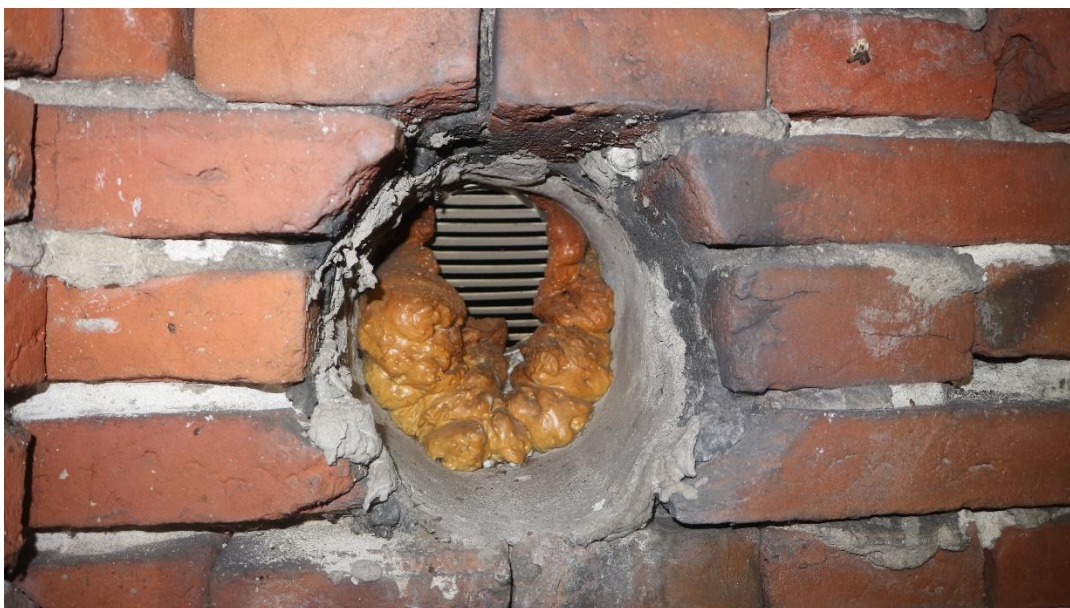
Fot. 62 Przykład montażu kratki wentylacyjnej w ścianie szczytowej na piankę montażową ograniczającą światło otworu

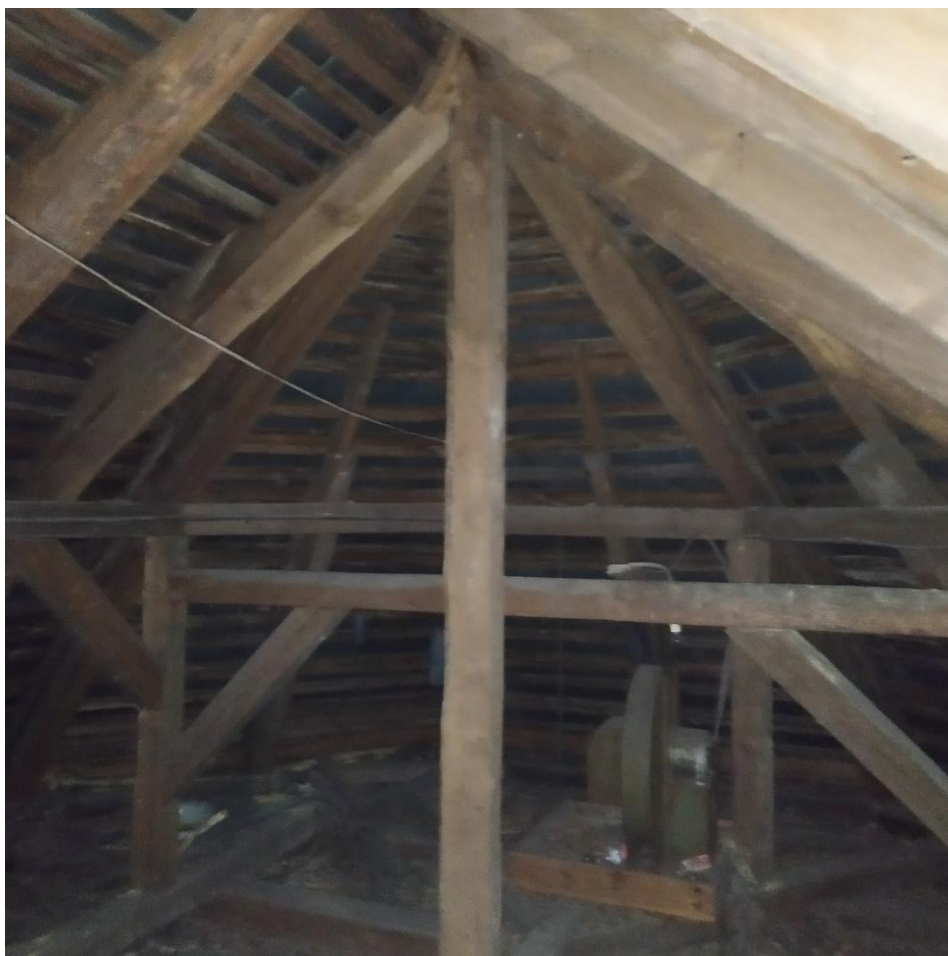
Fot. 63 Wieżba dachowa sferyczna nad kruchtą, płatwiowo-krokwiowa ukształtowana za pomocą krążyn. Stopień degradacji, korozji biologicznej elementów stropu i sufitu powyżej 80%.

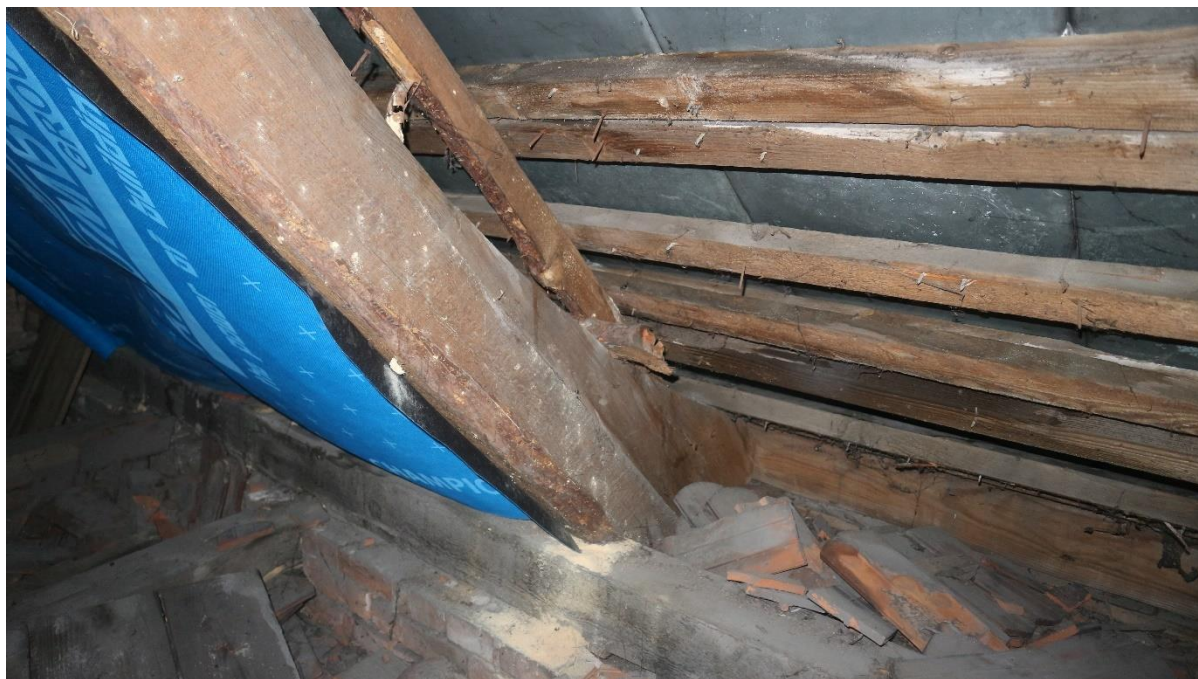
Fot. 64 Wyrównanie potaci północnej w dolnej części za pomocą tań. Widoczne aktywne miejsca żerowania o czym świadczy obecność świeżej mączki drzewnej w pobliżu otworów wylotowych.

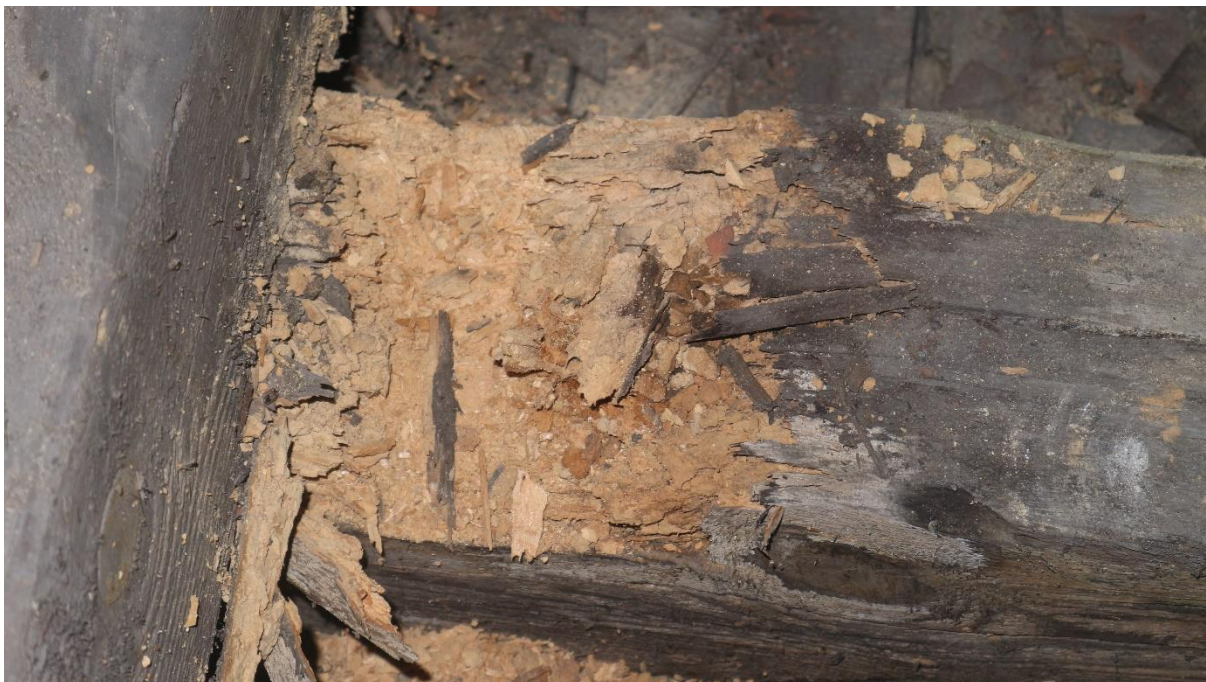
Lokalnie w strefie okapowej belki posiadają silne zawilgocenie i widoczne porażenia grzybem domowym (fot.66). Stopień korozji biologicznej belek stropowych wynosi powyżej 80% (fot. 65).

Fot. 65 Korozja biologiczna belek rusztu stropu wielkości powyżej 80%. Połączenia belek podłużnych i poprzecznych za pomocą śrub. Widoczne aktywne miejsca żerowania o czym świadczy obecność świeżej mączki drzewnej w pobliżu otworów wylotowych.

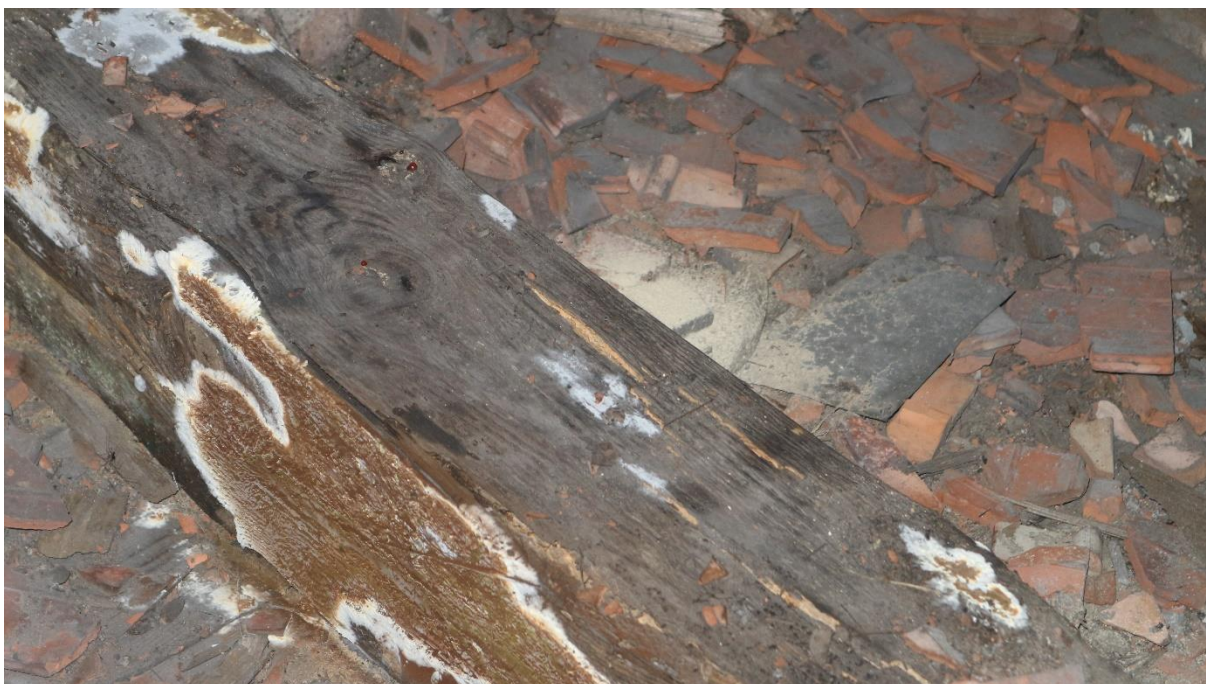
Fot. 66 Porażenie belek grzybem domowym. Stopień zawilgocenia powierzchni belki ok. 99%.

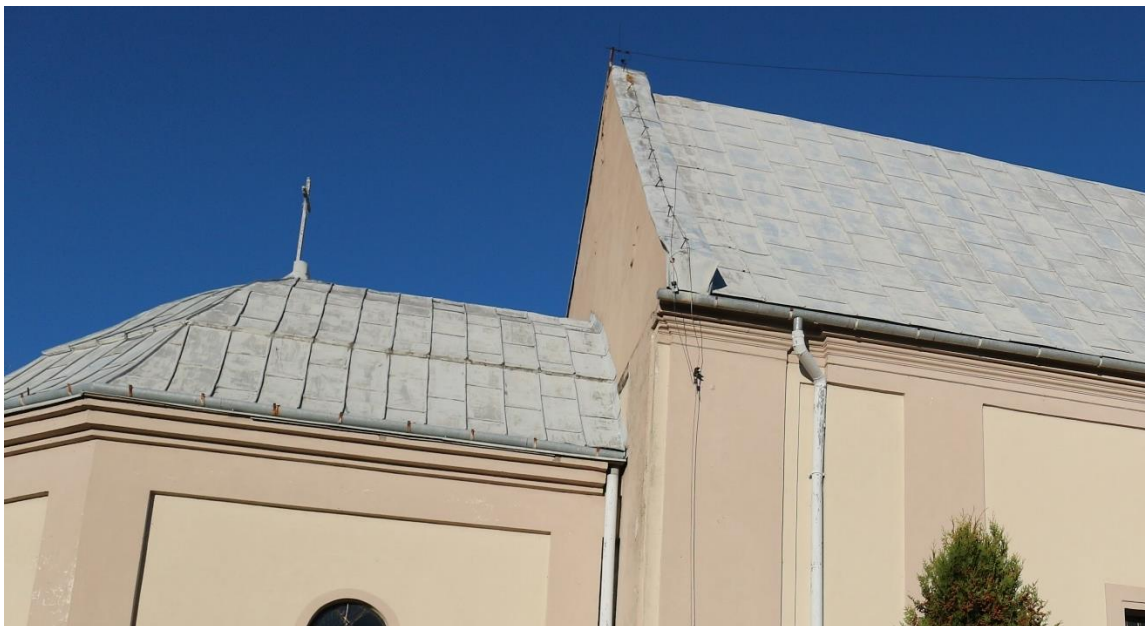
Fot. 67 Pokrycia obiektu – nad prezbiterium i nawą blacha na rąbek stojący, nad kruchtą zachodnią, blacha na zwoje dachowe (rąbek okragły)

*Pokrycie dachu kwalifikuje się do wymiany i wykonanie nowego pokrycia zgodnie z wytycznymi WKOZ Kielce oraz informacjami zawartymi w MPZP. Planowane pokrycie blachą miedzianą na rąbek stojący na deskowaniu ażurowym.*
