STADIUM :		<b>EKSPERTYZA TECHNICZNO-BUDOWLANA</b>			
TYTUŁ DOKUMENTACJI:		<b>REMONT WIĘZBY DACHOWEJ ORAZ WYMIANA POKRYCIA KOŚCIOŁA PARAFIALNEGO PW. PODWYŻSZENIA KRZYŻA ŚWIĘTEGO W KUCZKOWIE</b>			
KATEGORIA OBIEKTU:		<b>KAT. X – OBIEKTY KULTU RELIGIJNEGO</b>			
ADRES BUDOWY:		<b>JEDNOSTKA EWID.: 261305_2 SECEMIN DZ. NR EWID. 4 OBRĘB EWID. 0006 KUCZKÓW GM. SECEMIN</b>			
ZLECENIODAWCA/ INWESTOR:		<b>PARAFIA RZYMSKOKATOLICKA PW. PODWYŻSZENIA KRZYŻA ŚWIĘTEGO W KUCZKOWIE Kuczków 11, 29-145 Secemin</b>			
Zakres opracowania – Branża	Autorzy opracowania		Nr uprawnień	Podpis	Data
KONSTRUKCYJNO- BUDOWLANA	Opracował:	<b>mgr inż. Paweł Frąckiewicz</b>	<b>SWK/0129/PWBKb/21</b> (specjalność konstr.-bud.)		<b>10-2022</b>
KONSTRUKCYJNO- BUDOWLANA	Opracował:	<b>mgr inż. Sławomir Rogowski</b>	<b>SWK/0119/P00K/09</b> (specjalność konstr.-bud.)		<b>10-2022</b>
Adnotacje :					
<p><b>UWAGA:</b> Niniejsza dokumentacja ani żadna jej część nie może być powielana ani rozpowszechniana za pomocą urządzeń elektronicznych, mechanicznych, kopiujących, nagrywających i innych bez pisemnej zgody posiadacza praw autorskich.</p>

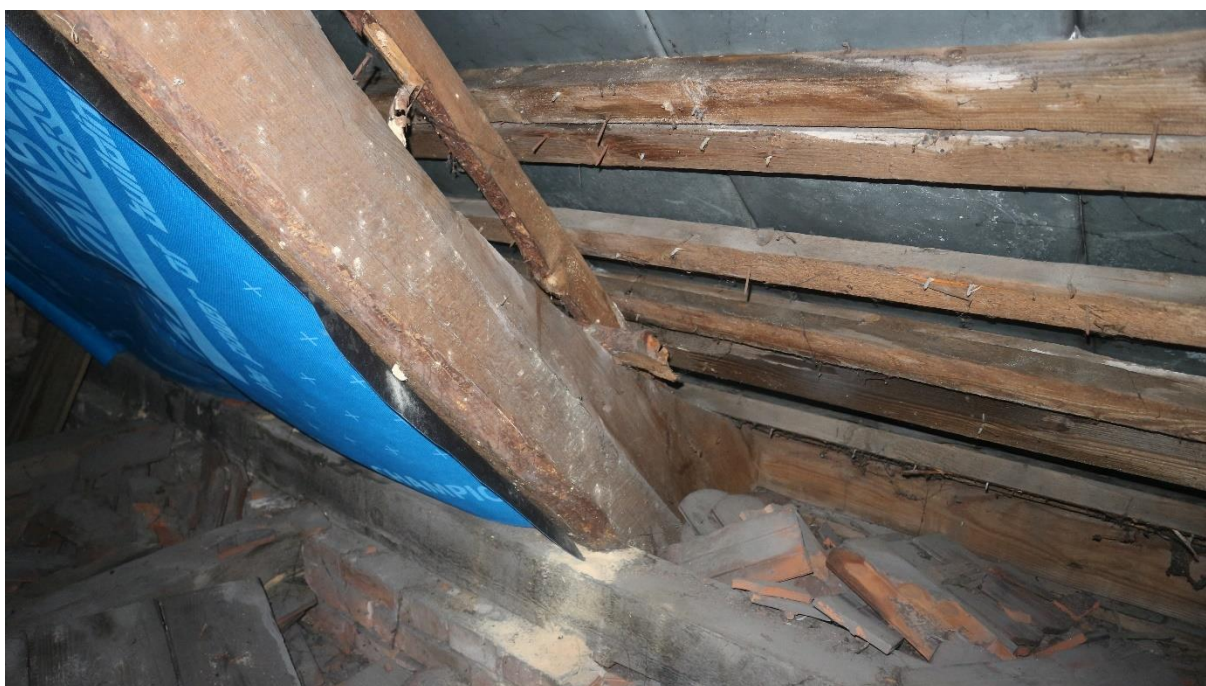
Fot. 68 Mocowanie blachy na zwoje dachowe (rąbek okragły) nad kruchtą na gwoździowanie. Liczne ogwoździowanie łąt niezwiązane z pokryciem(najprawdopodobniej wtórne) . Tymczasowe zabezpieczenia membraną przecieków. Nieprawidłowo zamontowana membrana.

*Pokrycie dachu kwalifikuje się do wymiany i wykonanie nowego pokrycia zgodnie z wytycznymi WKOZ Kielce oraz informacjami zawartymi w MPZP. Planowane pokrycie blachą miedzianą na rąbek stojący na deskowaniu ażurowym.*

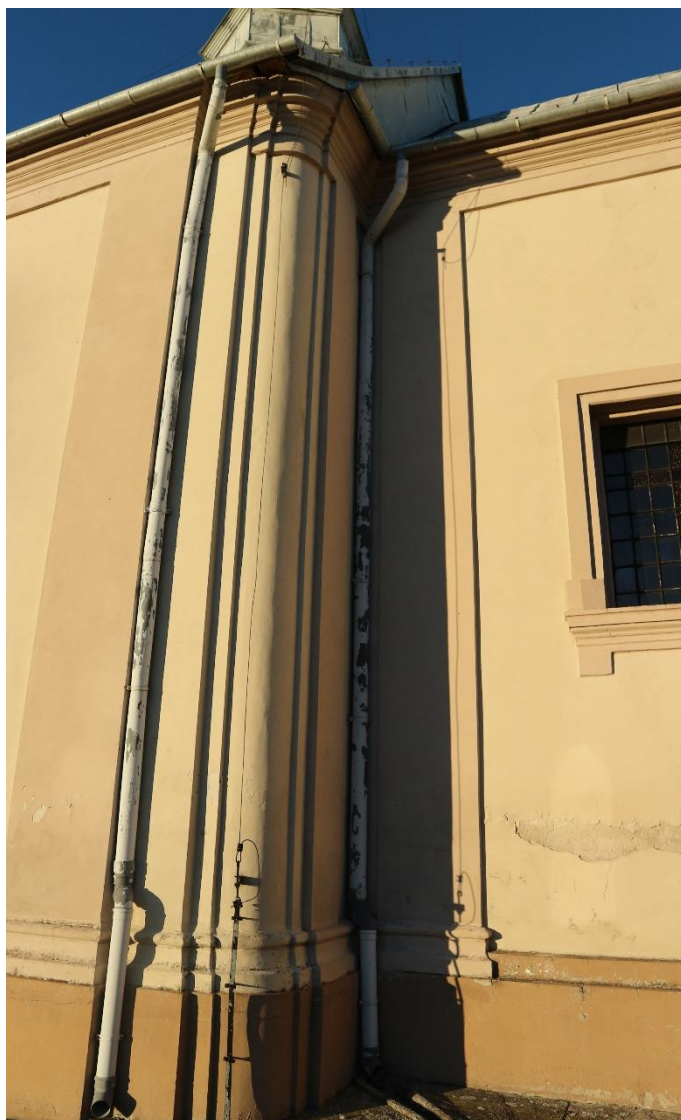
Fot. 68 Rynny i rury spustowe łączone na wysokości.

*Wnioski: Na etapie wymiany pokrycia należy wykonać nowe rynny i rury spustowe miedziane. Tymczasowo wodę opadową można odprowadzać bezpośrednio na przyległy teren wokół obiektu. Zaleca się opracowanie projektu kanalizacji deszczowej odprowadzającej wody opadowe poza plac przykościelny np. do zbiornika na wody opadowe a następnie poza mury zewnętrzne placu przykościelnego na tereny zielone.*

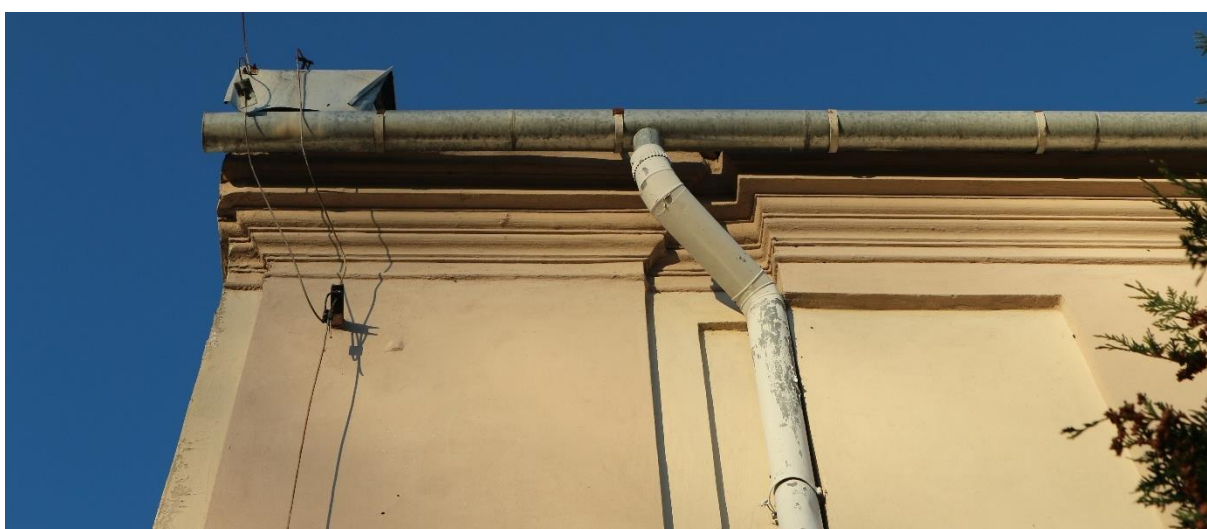
Fot. 69. Na elewacji południowej przestrzeni w gzymsie na rynnę spustową, którą wykonano poza pozostawioną przestrzenią,

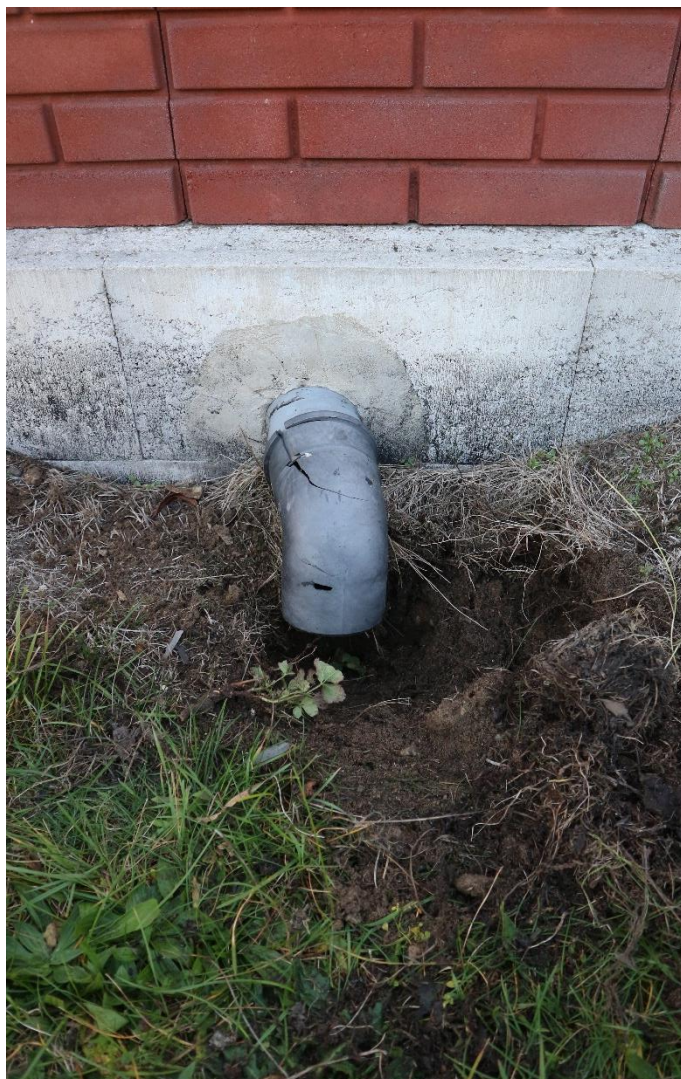
Fot. 70 Sposób oprowadzenia wód opadowych poza mury placu przykościelnego

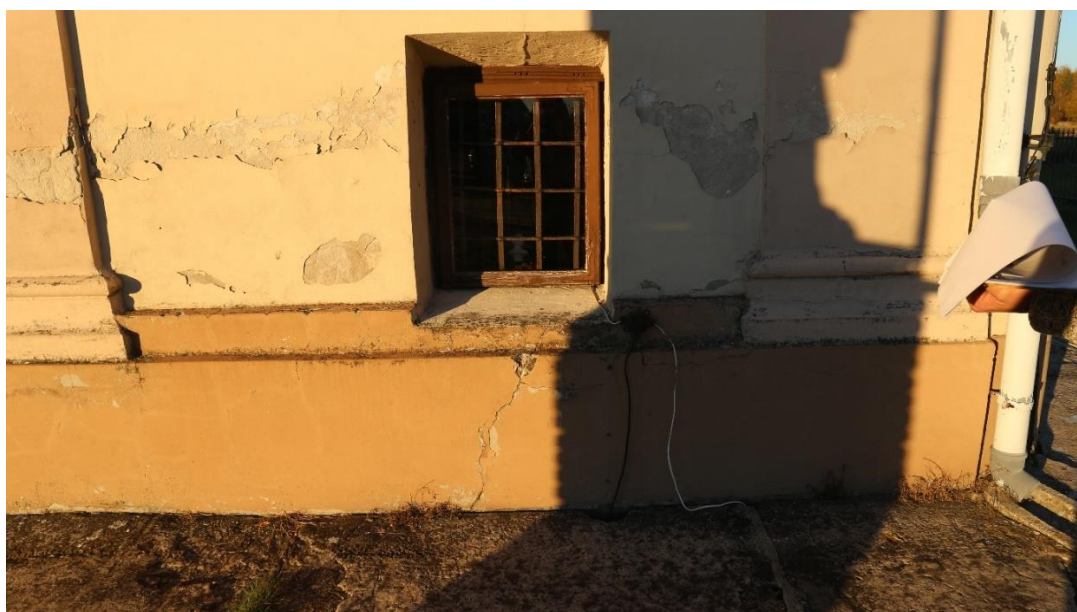
Fot. 71 Przykładowe spekania i uszkodzenia opaski betonowej wokół kościoła

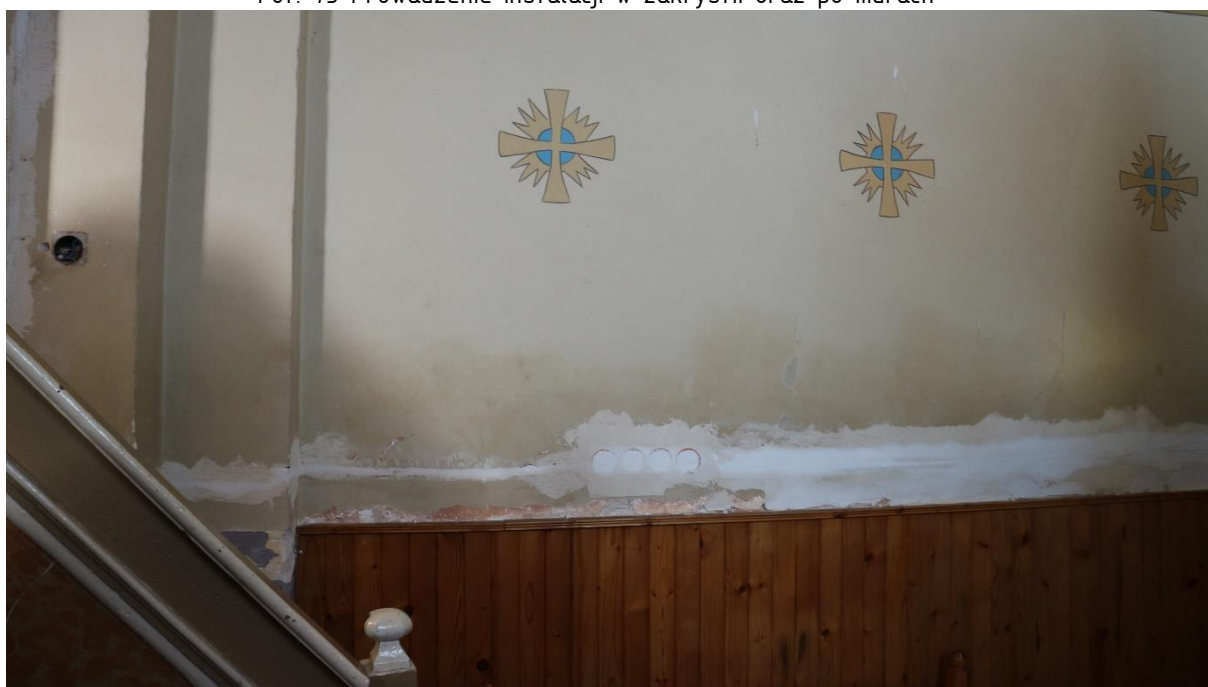
Fot. 74 Wykonanie puszek oraz szpachlowania pod gniazdka
