**PROGRAM PRAC KONSERWATORSKICH
PRZY KOŚCIELE POD WEZWANIEM
ŚW. JÓZEFA W MARKUSZOWIE**

Kraków, styczeń 2017

I. PRZEDMIOT PRAC

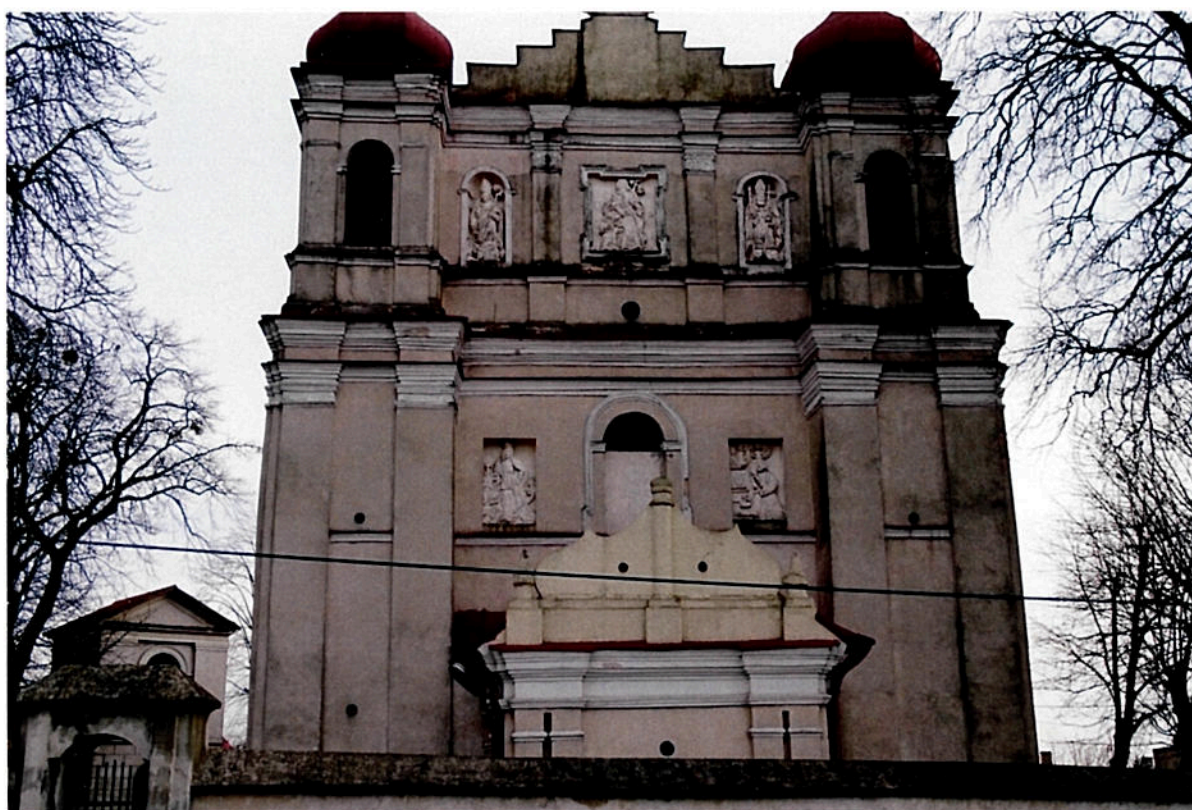
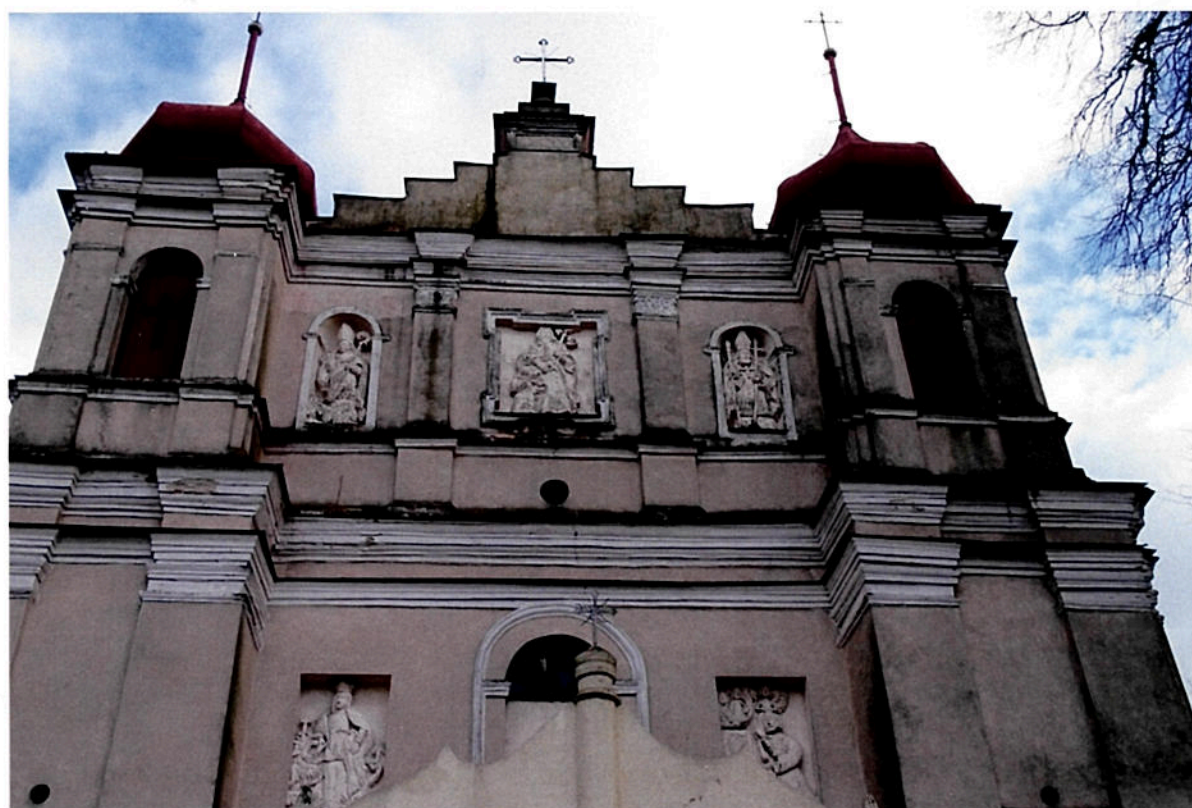
Fot. 1, 2 Kościół p.w. Św. Józefa w Markuszowie. Widok na elewację frontową kościoła.

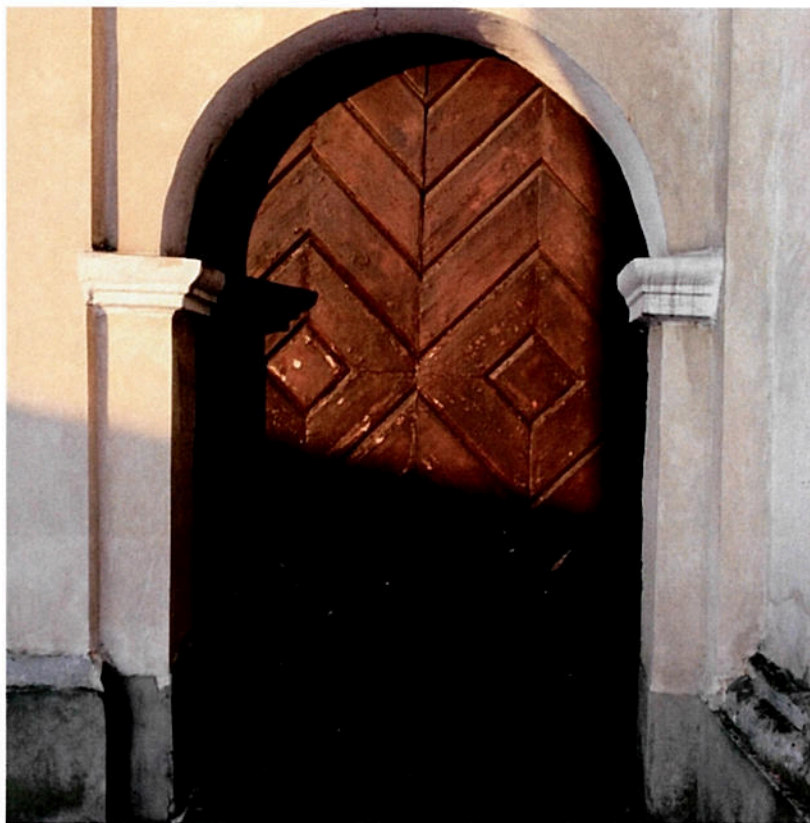
Fot. 39 Kościół p.w. Św. Józefa w Markuszowie. Stolarka drzewiowa. Drzwi do kruchty.

29. Demontaż poszczególnych elementów stolarki, zabezpieczenie i przewiezienie do pracowni.
30. Usunięcie wtórnych nawarstwień z powierzchni drewna – warstw malarskich, wadliwych uzupełnień ubytków, e.t.c. - mechanicznie za pomocą szpachelek, noży szewskich lub chemicznie – w zależności od wyników prób na wytypowanie najskuteczniejszej metody.

32. Naprawa zniszczonych połączeń stolarskich i uszkodzeń mechanicznych drewna.
33. Uzupełnienie większych ubytków drewna wstawkami drewnianymi. W tym celu wytypowane partie stolarki zostaną przycięte w sposób pozwalający na wklejenie

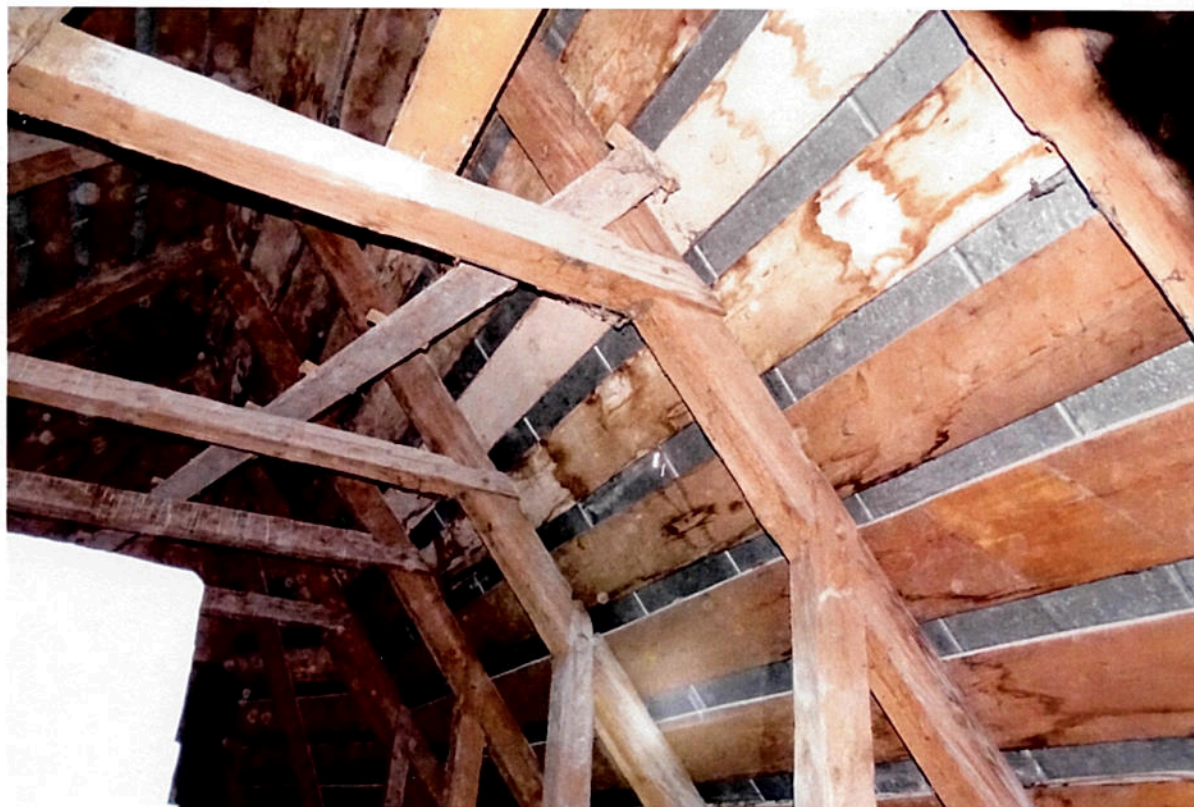
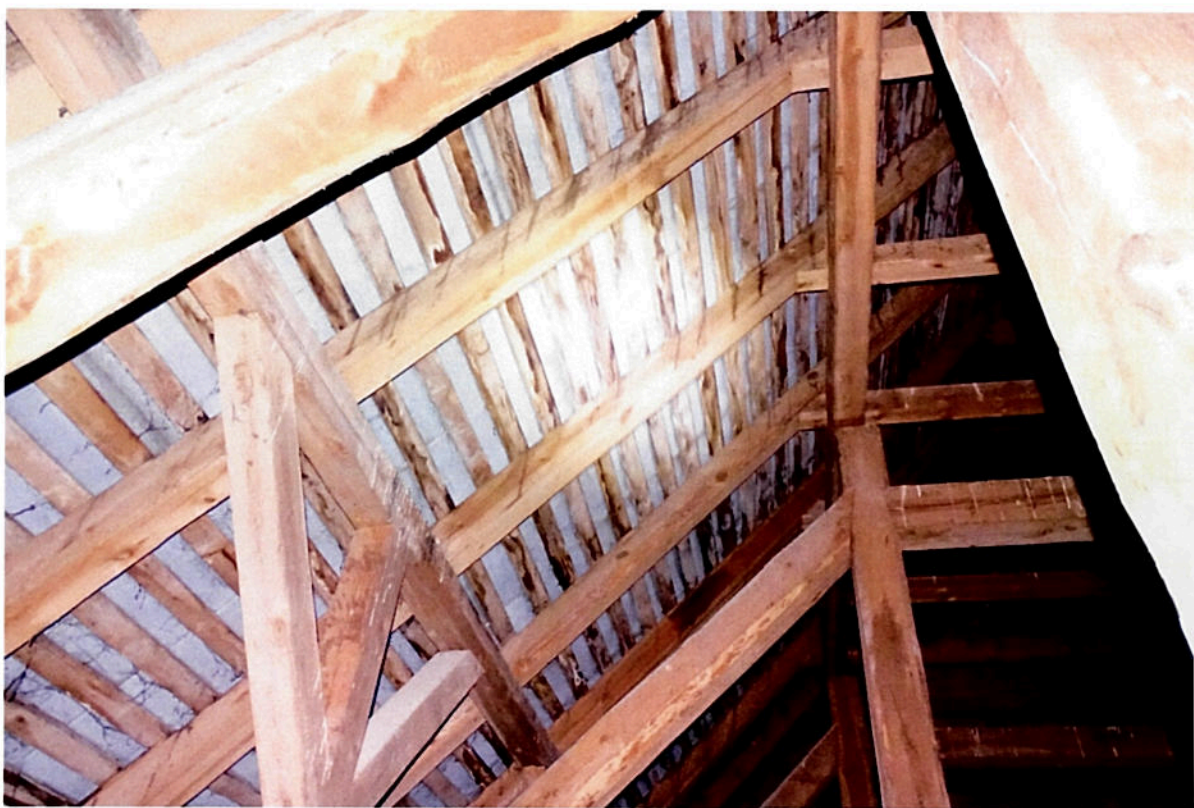
Fot. 47, 48 Teren przy kościele p.w. Św. Józefa w Markuszowie. Dzwonnica. Widoczny stan konstrukcji drewnianej.

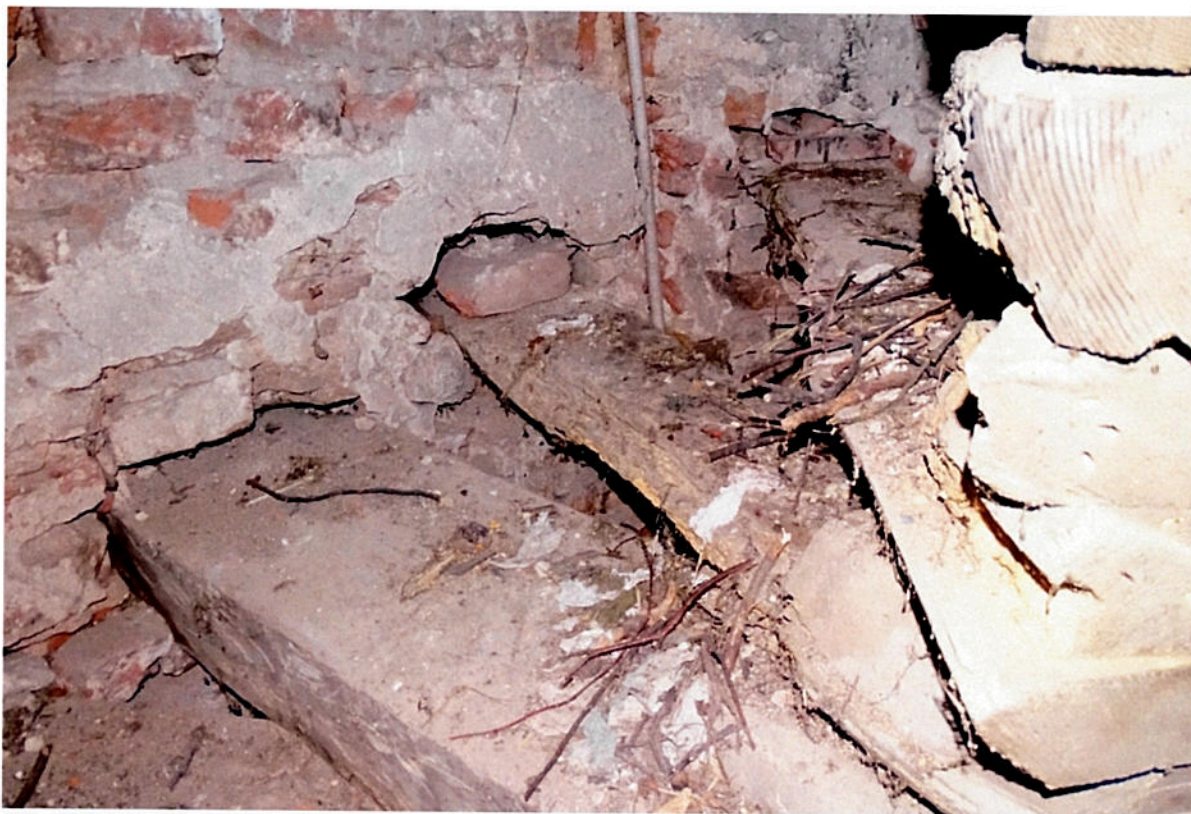
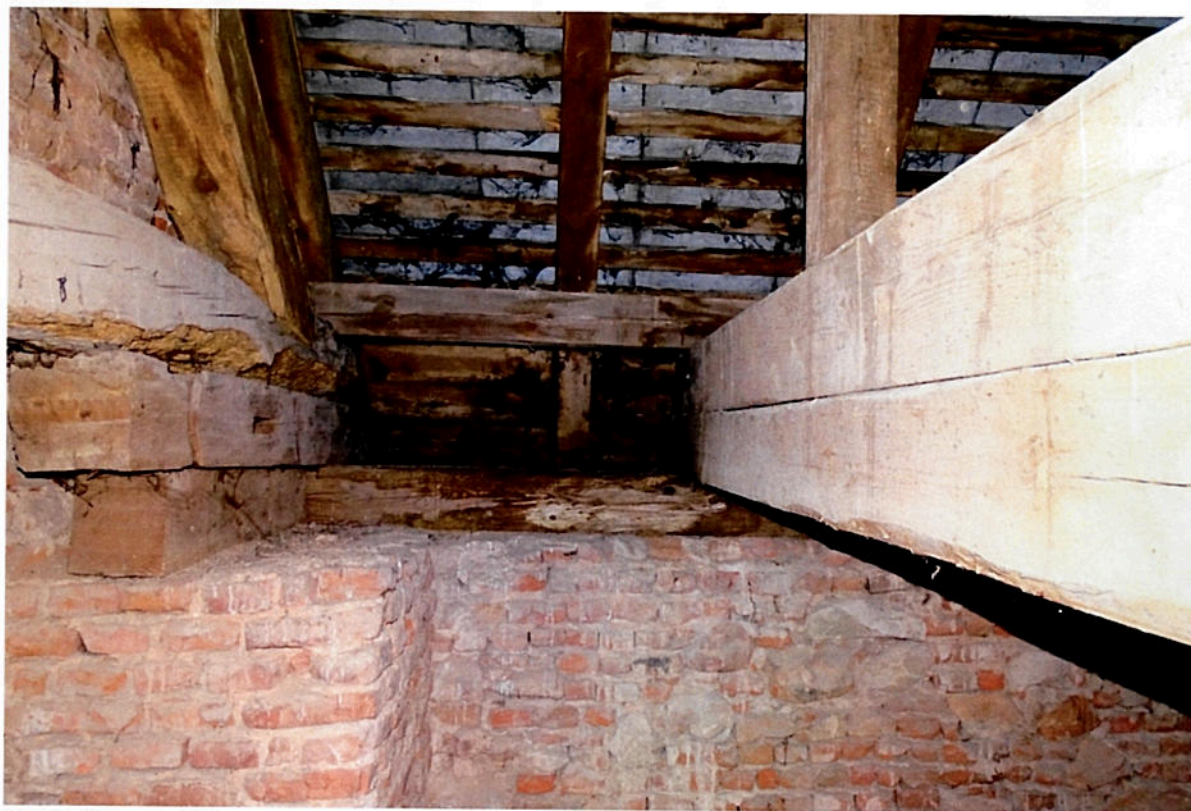
Fot. 49-52 Teren przy kościele p.w. Św. Józefa w Markuszowie. Dzwonnica. Widoczny stan schodów i konstrukcji drewnianych.

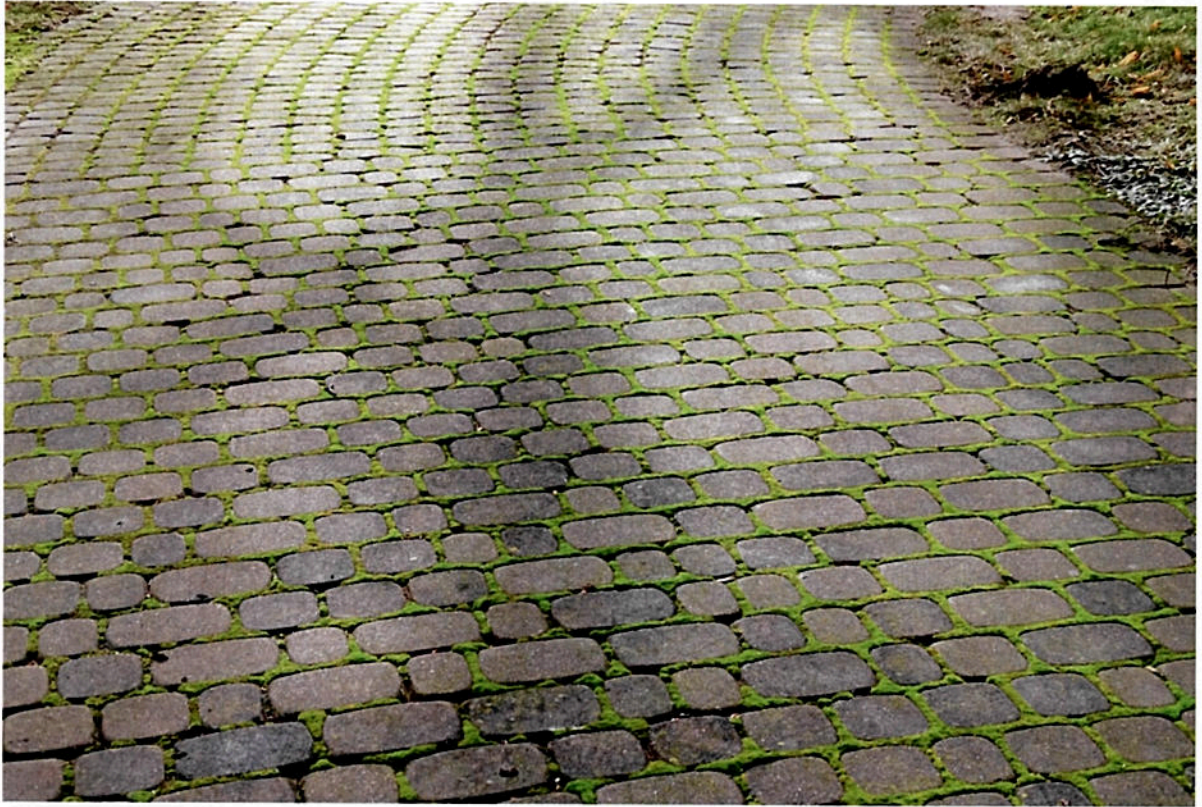
Fot. 63 Teren przy kościele p.w. Św. Józefa w Markuszowie. Droga procesyjna.

Przewiduje się wykonanie nowej drogi procesyjnej; projekt zawarty zostanie w *Projekcie konstrukcyjno – budowlanym*.
