STADIUM :		<b>EKSPERTYZA TECHNICZNO-BUDOWLANA</b>			
TYTUŁ DOKUMENTACJI:		<b>REMONT WIĘZBY DACHOWEJ ORAZ WYMIANA POKRYCIA KOŚCIOŁA PARAFIALNEGO PW. PODWYŻSZENIA KRZYŻA ŚWIĘTEGO W KUCZKOWIE</b>			
KATEGORIA OBIEKTU:		<b>KAT. X – OBIEKTY KULTU RELIGIJNEGO</b>			
ADRES BUDOWY:		<b>JEDNOSTKA EWID.: 261305_2 SECEMIN DZ. NR EWID. 4 OBRĘB EWID. 0006 KUCZKÓW GM. SECEMIN</b>			
ZLECENIODAWCA/ INWESTOR:		<b>PARAFIA RZYMSKOKATOLICKA PW. PODWYŻSZENIA KRZYŻA ŚWIĘTEGO W KUCZKOWIE Kuczków 11, 29-145 Secemin</b>			
Zakres opracowania – Branża	Autorzy opracowania		Nr uprawnień	Podpis	Data
KONSTRUKCYJNO- BUDOWLANA	Opracował:	<b>mgr inż. Paweł Frąckiewicz</b>	<b>SWK/0129/PWBKb/21</b> (specjalność konstr.-bud.)		<b>10-2022</b>
KONSTRUKCYJNO- BUDOWLANA	Opracował:	<b>mgr inż. Sławomir Rogowski</b>	<b>SWK/0119/P00K/09</b> (specjalność konstr.-bud.)		<b>10-2022</b>
Adnotacje :					
<p><b>UWAGA:</b> Niniejsza dokumentacja ani żadna jej część nie może być powielana ani rozpowszechniana za pomocą urządzeń elektronicznych, mechanicznych, kopiujących, nagrywających i innych bez pisemnej zgody posiadacza praw autorskich.</p>

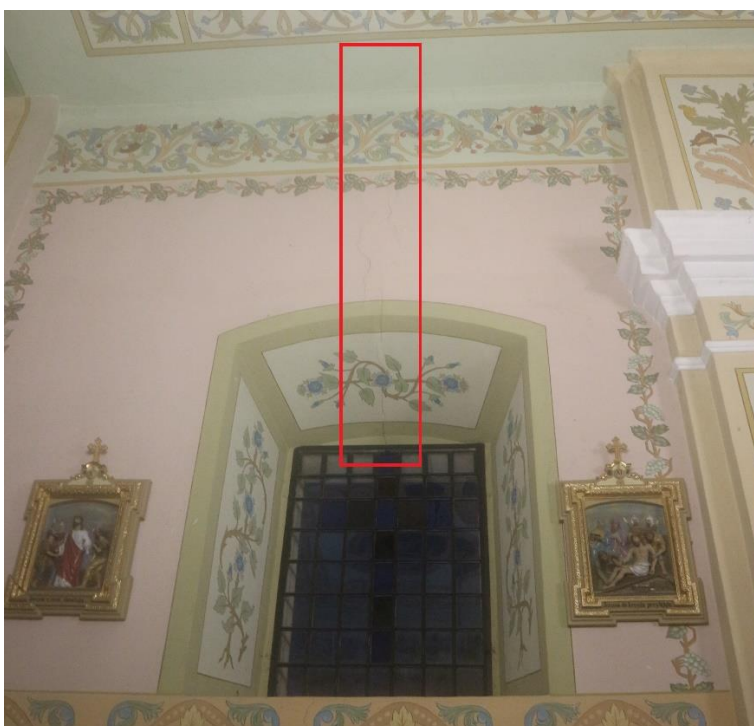
Stan techniczny murów części nadziemnej kościoła nie wykazuje problemów w zakresie posadowienia obiektu. Występujące rysy/pęknięcia w obrębie nadproży okiennych świadczą o prawidłowej pracy konstrukcji i wynikają z zastosowanych rozwiązań konstrukcyjnych.

Fot.12 Zarysowanie obustronne muru w strefie nadproży okiennych  
– elewacja północna (zdjęcie od wewnątrz)

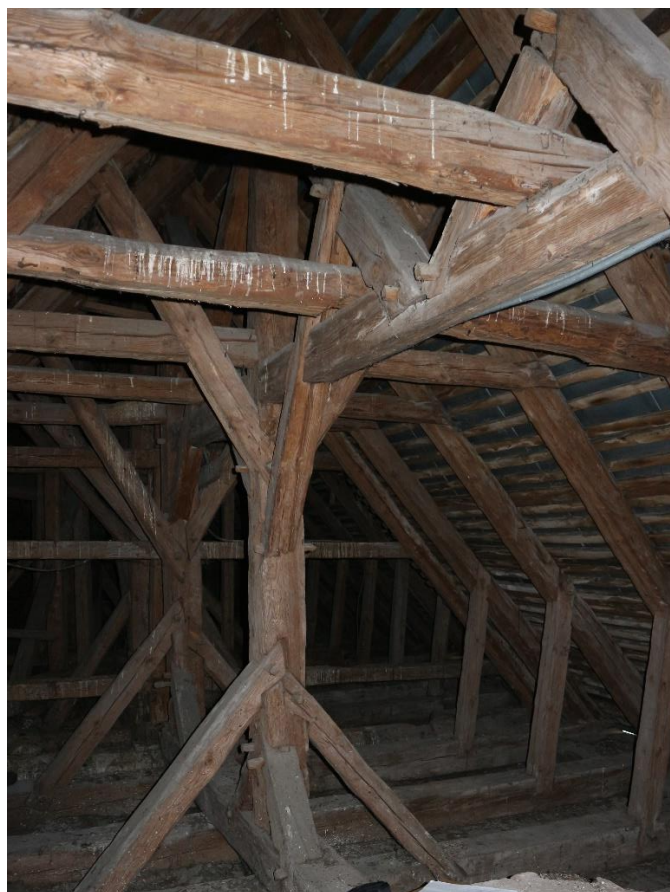
Fot. 35 Wieżba storczykowa nad prezbiterium

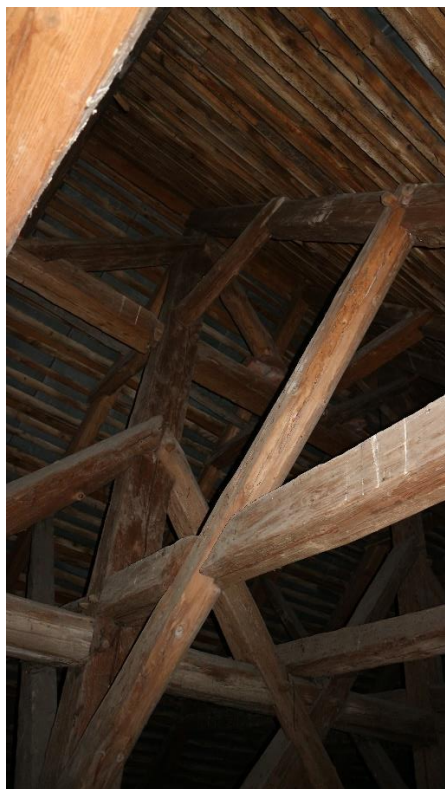
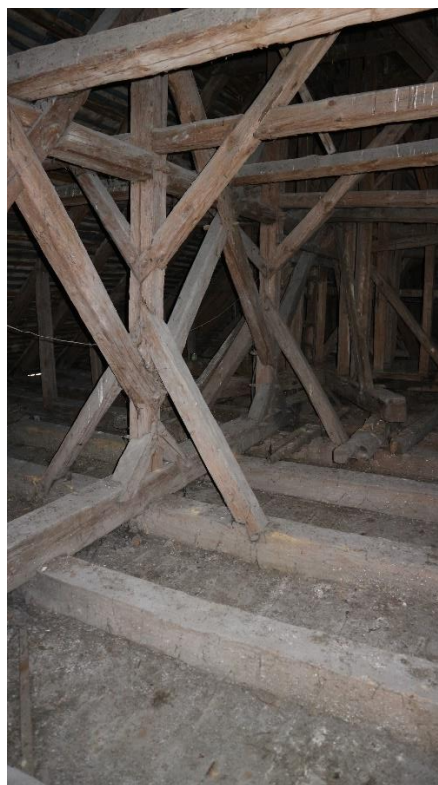
Wieżba dachowa nad nawą o konstrukcji storczykowej (fot.36–37) zredukowanej podłużnie (naprzemiennie wiazary pełne i niepełne) z dwoma poziomami jętek i zastrzałów. Rama storczykowa z dwoma poziomami rygli jednoprzestawnych oraz podwaliną na belkach stropowych. Dodatkowo w każdym wiazarze zastosowane miecze (stolce) stropowe. Ramy storczykowe stężone w dolnej części w formie krzyży św. Andrzeja. W drugim poziomie za pomocą zastrzałów. Belki stropowe wiazarów podwieszone za pomocą mieczy poprzecznych do storczyka. Podwalina podwieszona do storczyka za pomocą mieczy podłużnych.

Fot. 36-37 Wieżba storczykowa nad nawą

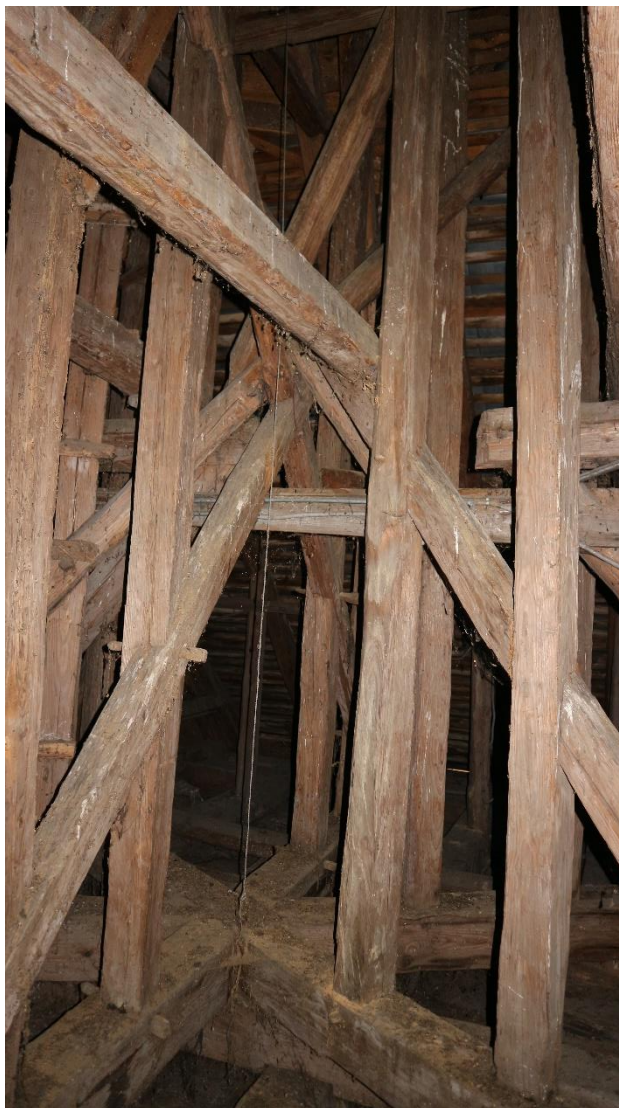
Na szczycie kościoła znajduje się 6-kątna wieżyczka zwieńczona wtórnym krzyżem. Konstrukcja sygnaturki w postaci słupków drewnianych stężonych zastrzałami. Podkonstrukcja oparta na promieniście rozłożonych belkach opartych na belkach stropowych wiązarów. Jeden z układów słupów wyposażony w szczeble stanowiące wyjście w przestrzeń sygnaturki (fot.38).

Fot. 38 Podkonstrukcja sygnaturki

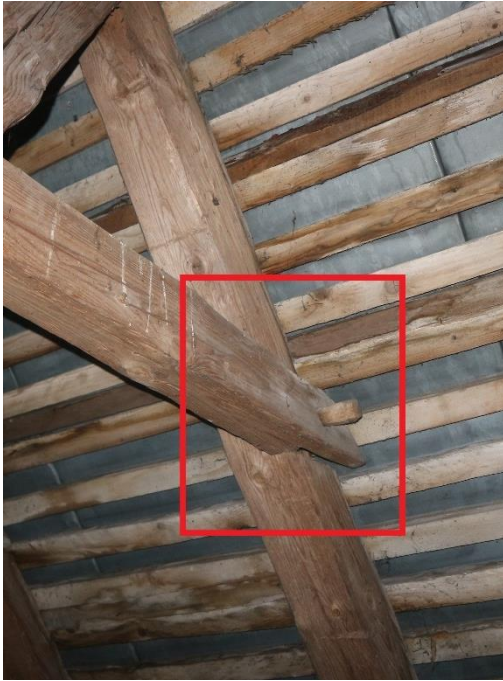
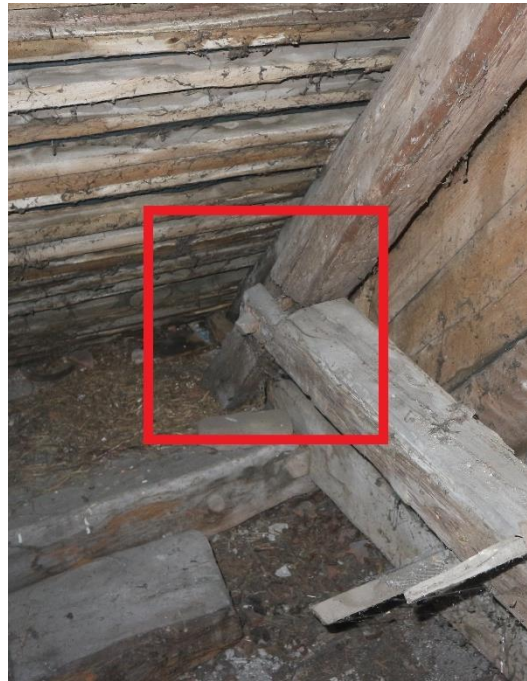
Fot. 57-58 Przykłady luzów połączenia jętek z krokwiami. Całkowite odspojenie elementów.  
Przy opukiwaniu młotkiem połączenia wszystkich jętek luźne

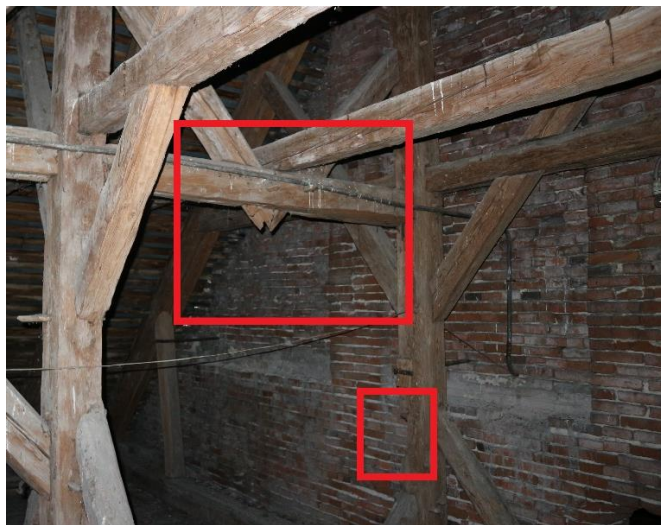
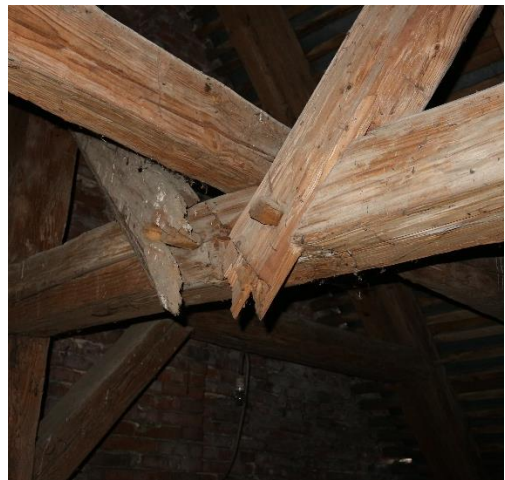
Fot. 59 Ucięte/wyłamane zastrzały w formie krzyża św. Andrzeja. Widoczne miejsca w storczyku po zastrzale. Widok z obu stron

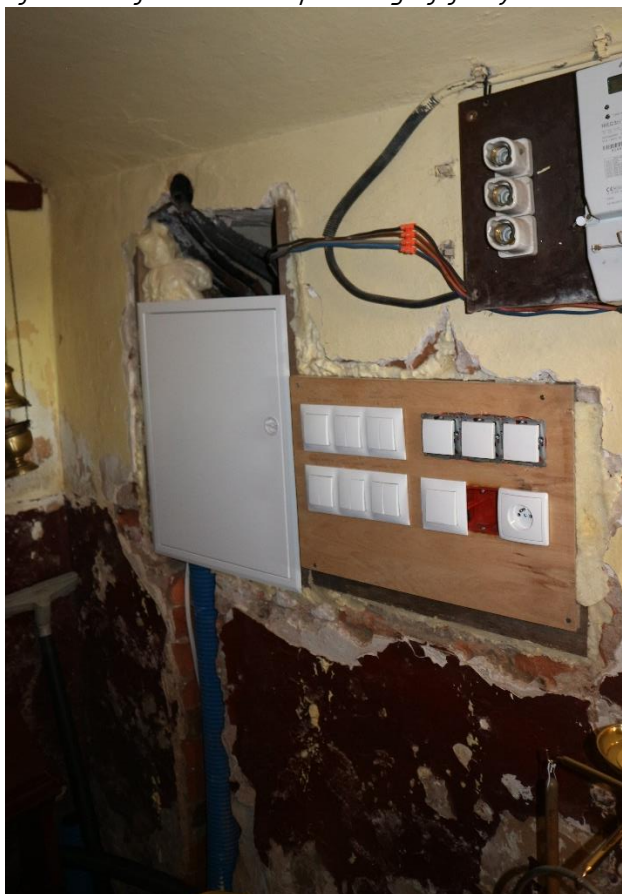
Stan techniczny rozprowadzenia instalacji niezadawalający.

Fot. 72 Widok tablicy elektrycznej w zakrystii

*Wnioski: należy przeprowadzić badania stanu instalacji elektrycznej przez osobę z odpowiednimi uprawnieniami wraz z określeniem konieczności ewentualnego zakresu napraw/remontu nowo wykonanej instalacji w celu bezpiecznego jej użytkowania.*

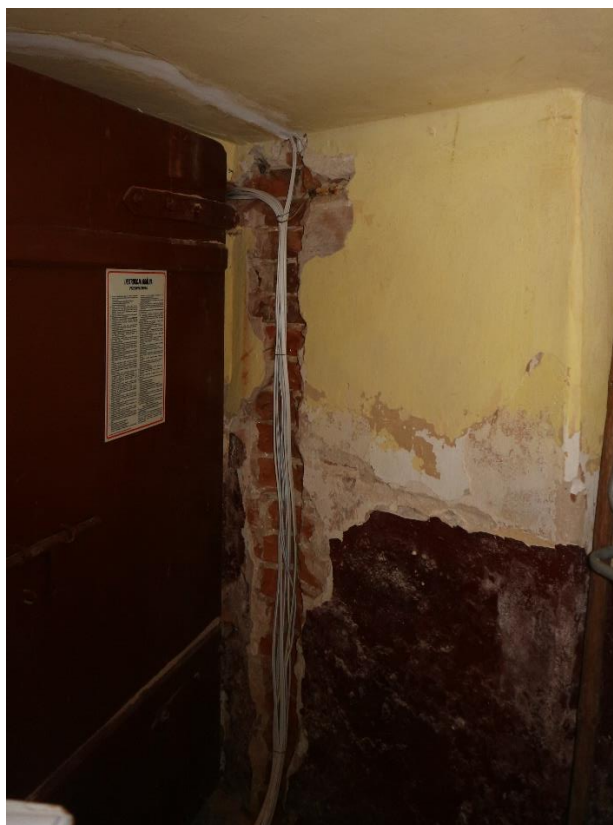
Fot. 73 Prowadzenie instalacji w zakrystii oraz po murach

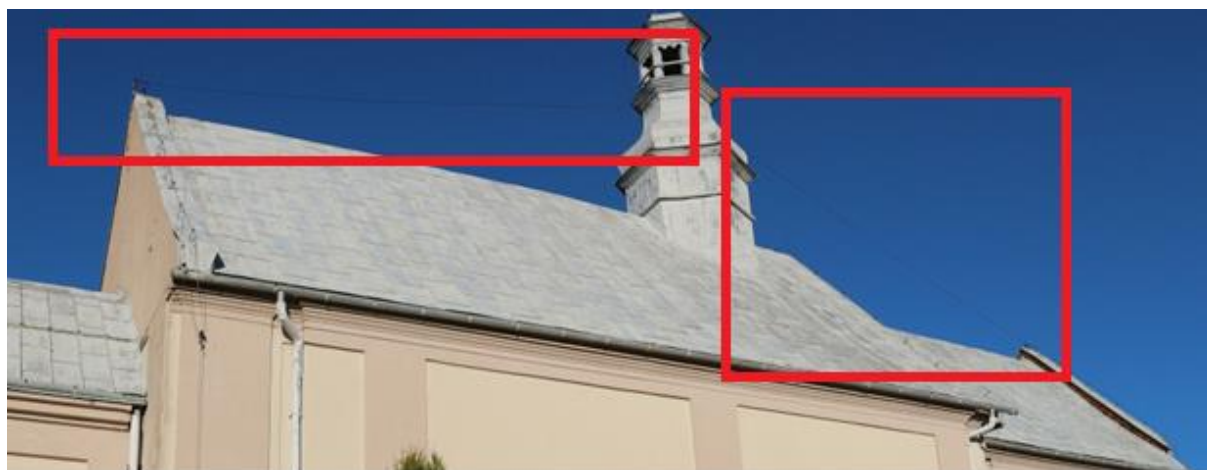
Fot. 75 Widok prowadzenia instalacji odgromowej po dachu obiektu

*Wnioski: należy przeprowadzić badania stanu instalacji elektrycznej przez osobę z odpowiednimi uprawnieniami wraz z określeniem konieczności ewentualnego zakresu napraw/remontu instalacji w celu bezpiecznego jej użytkowania. Obiekt tego typu powinien być zabezpieczony przed wyładowaniami atmosferycznymi (piorunowymi) instalacją odgromową. Ze względu na wymianę pokrycia należy wykonać nową instalację piorunochronną. Dodatkowo wyposażenie budynku powinno posiadać ochronę przeciwprzepięciową.*
